# TOT-RAPORTTI

21/02

## Ahtaaja jäi puutavaranippuja kuljettaneen pyöräkuormaajan alle

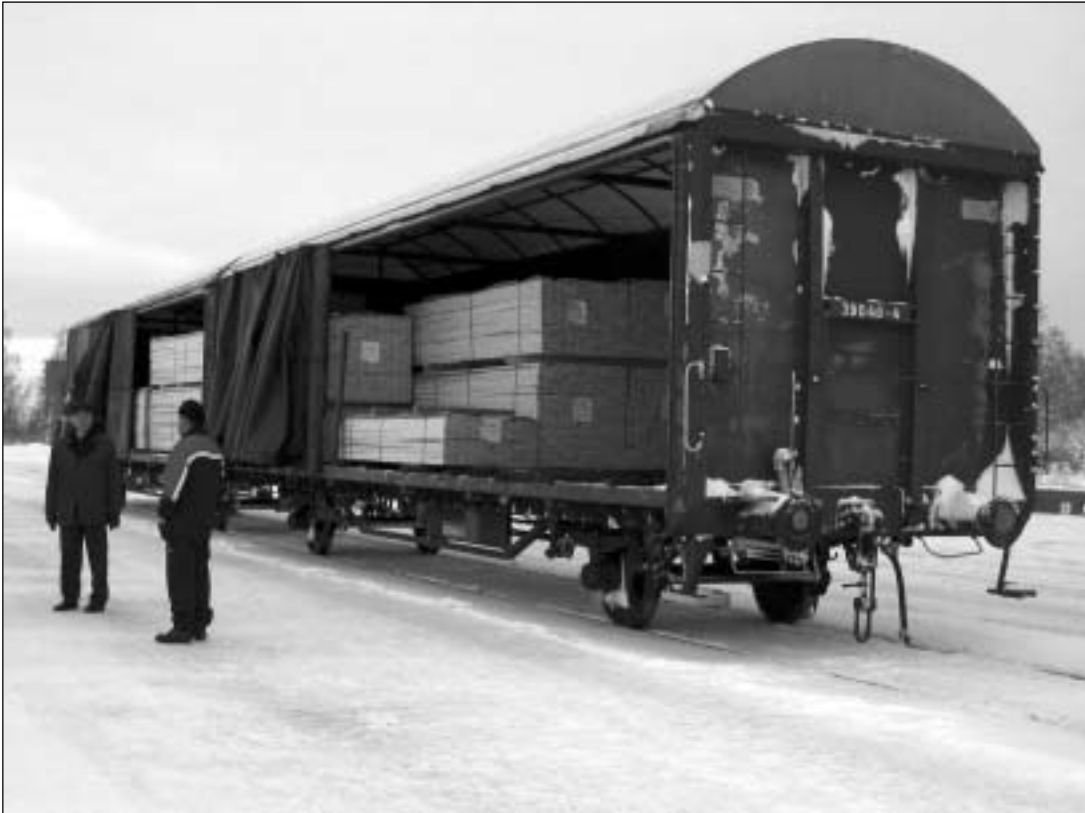
Pyöräkuormaaja ajoi junanvaunun viereen ja NN antoi ohjeita KK:lle. Pyöräkuormaaja nosti kolme kokonaista ja yhden puolikkaan puutavaranipun haarukoiden päälle (Kuva 3) ja peruutti sen jälkeen taaksepäin kääntyen samalla radan suuntaan. KK laski lastin ajoasentoon eli noin 20 senttimetrin korkeudelle maasta. Puutavaraniput olivat 4,2 metriä pitkät. Lasti painoi 7,5 tonnia. Koska lasti oli yli kaksi metriä korkea, KK:n näkyvyys aivan pyöräkuormaajan eteen oli estynyt. Tässä vaiheessa KK näki kertomansa mukaan NN:n poistuneen junanvaunun päähän odottamaan pyöräkuormaajan ohjaimista.

*Kuva 1. Junavaunun pääty, josta paketit purettiin. KK näki viimeisen kerran NN:n junavaunun päädyssä (kuvassa oikea pääty).*

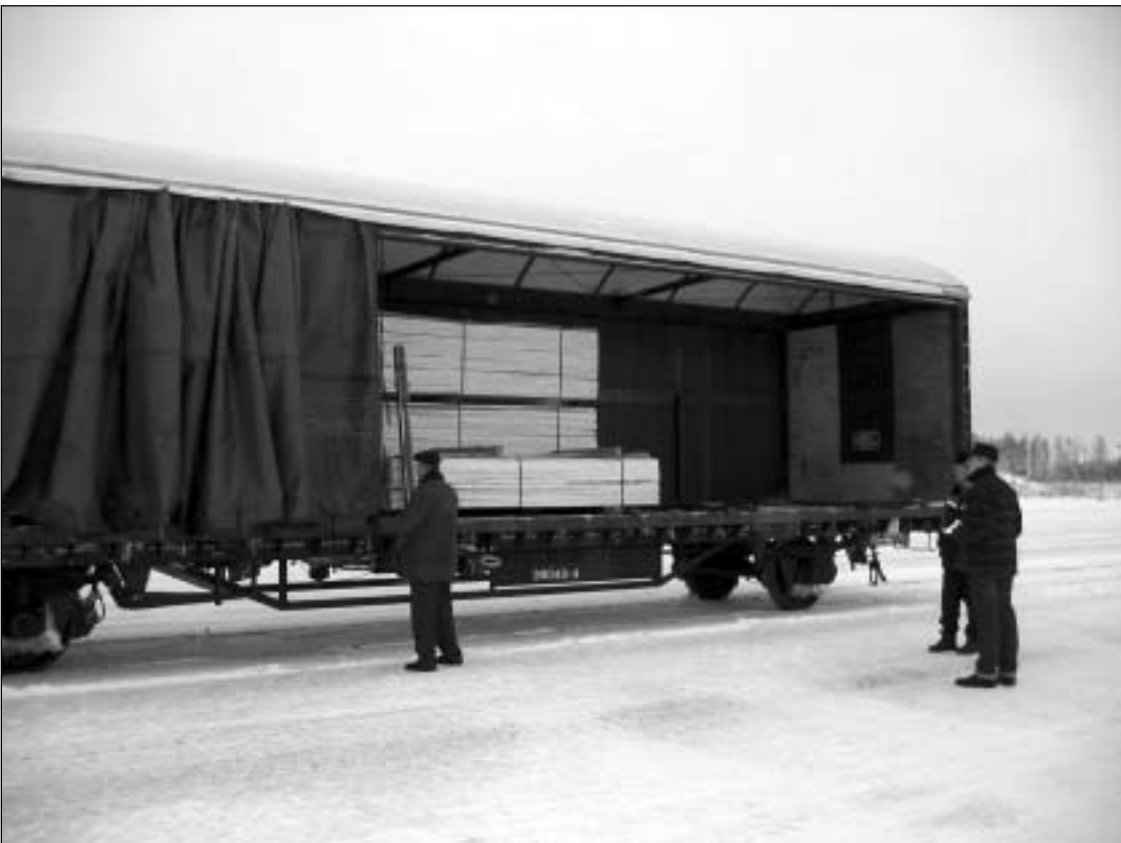
Satama-alueella purettiin junanvaunua, jossa oli sahatavaranippuja (Kuva 1). Purkutyössä oli mukana trukki ja trugin haarukalla varustettu pyöräkuormaaja. Ahtaajat NN ja MM avustivat näitä työkoneita tehtävinään avata junanvaunun sivusuojat, poistaa vaunun tolpat sekä tarkistaa puutavaran määrät (Kuva 2). Lisäksi piti tarkistaa lähetyksessä olennaiset merkinnot nippujen päissä. Tämä oli NN:n tehtävä.

*Kuva 2. Yleiskuva junavaunusta. Kuvassa siirretään lastin suojana ollutta sivusuojaa.*

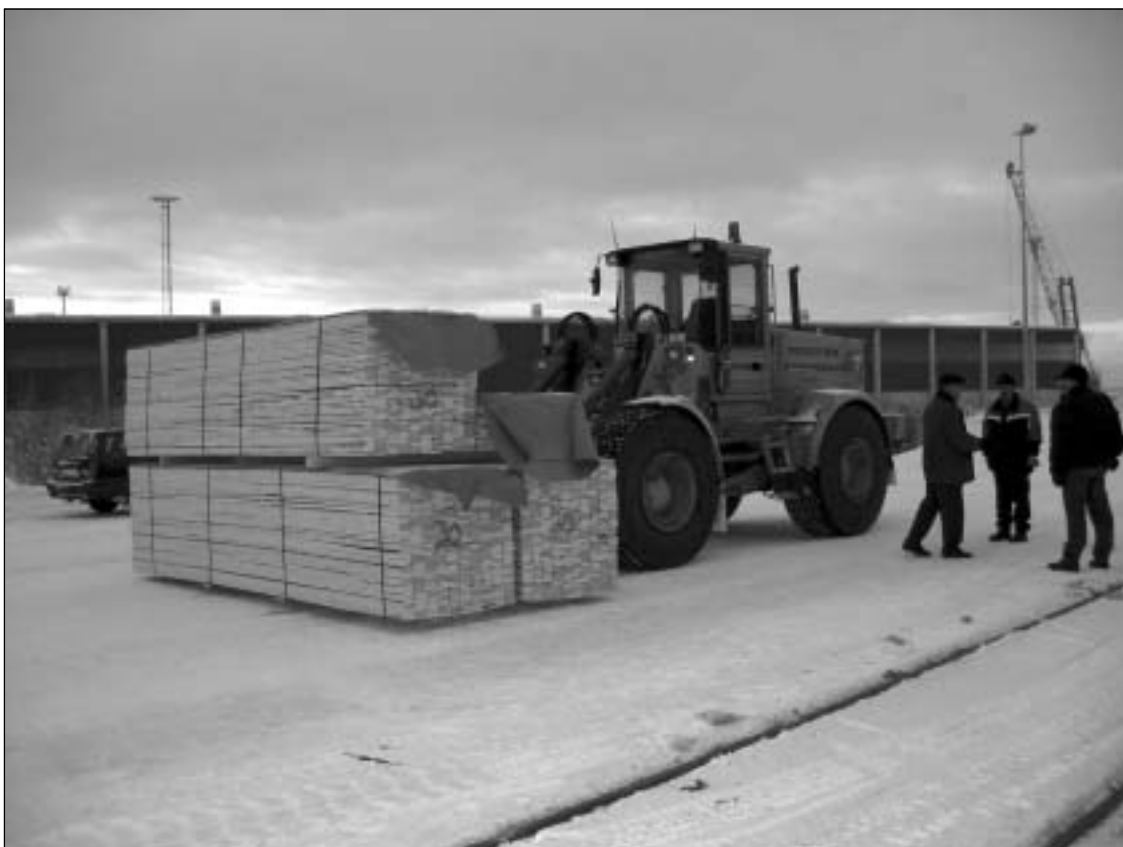
KK ei nähnyt kuin reilun kymmenen metrin päähän pyöräkuormaajan lastin ylitse. NN saatoi jäädä tapaturmahetkellä katvealueelle.

*Kuva 3. Pyöräkuormaaja ja siinä tapaturmahetkellä olleet puutavarapaketit.*

Näkyvyyttä vaara-alueelle voidaan parantaa huomattavasti, jos purkutyöhön annetaan määräys käsitellä vain yhtä pakettia kerrallaan. Tämä saattaa edellyttää yhteistyötä myös puutavaraa lähettävän kanssa.

Mikäli lastin suuruus kuitenkin rajoittaa näkyvyyttä, tulisi turvallisuutta parantaa jos kuljettaja pitää avustavaan henkilöön jatkuvaa radioyhteyttä tai pyöräkuormaajaan rakennetaan kameratekniikkaan perustuva järjestelmä. Tällöin on kuitenkin laadittava kirjalliset ohjeet yhteistyöstä ja eri työskentelytavoista.

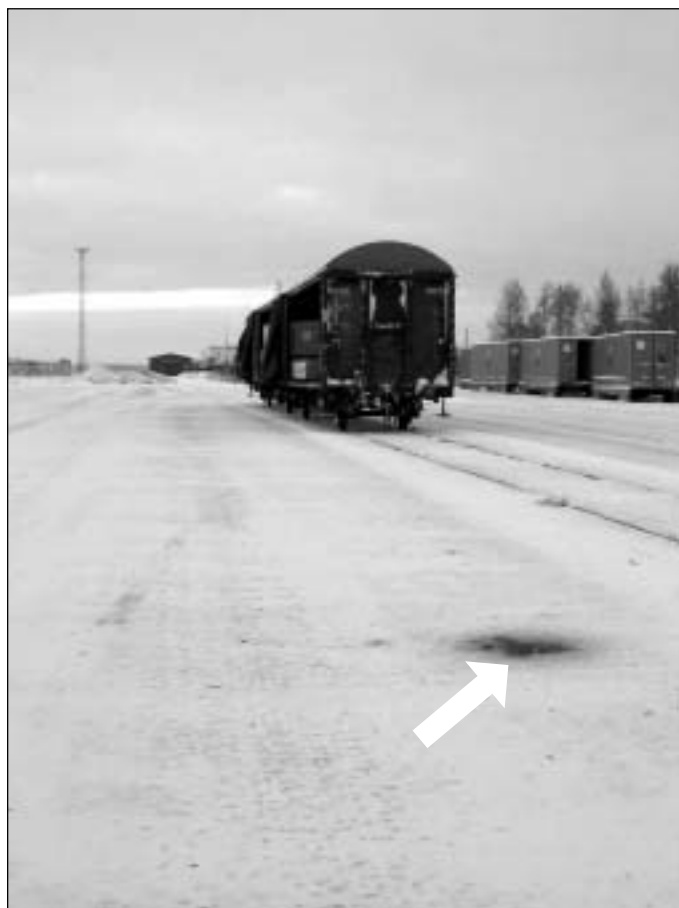
Kun KK oli ajanut arvioilta noin 25 metriä, trukkia kuljettanut LL sanoi radiopuhelimeen KK:lle, että NN oli jäänyt pyöräkuormaajan alle. Tapaturman seurauksena NN jäi makaamaan kuolleena 27 metrin päähän junanvaunun päästä mitattuna (Kuva 4 ja 5). NN oli ilmeisesti raahautunut tähän asti lastin mukana.

*Kuva 4. Junan vaunun pääty sekä nuolella merkitty kohta, johon NN kulkeutui lastin mukana.*

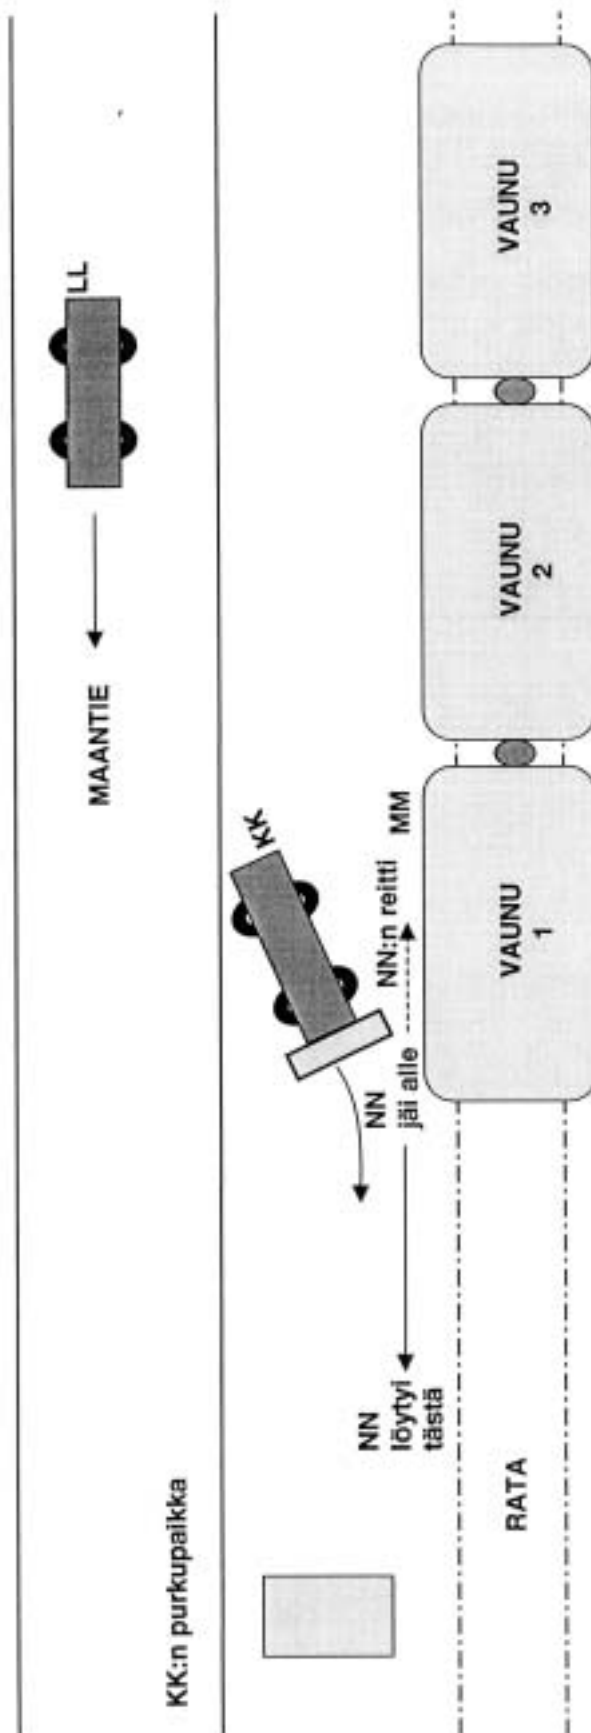
NN oli joutunut pyöräkuormaajan lastin eteen sen lähtiessä viemään lastia purkupaikalle. Ilmeisesti NN oli lähtenyt tässä tapauksessa liian aikaisin seuraavaan työtehtäväänsä. Lastin ja junanvaunun väli saattoi olla tavanomaista kapeampi.

Kuva 5. Piirros tapahtumassa mukana olleista työkoneista, junasta ja henkilöistä ylhäältä katsottuna.

Lastattua pyöräkuormaajaa tai muuta työkonetta avustavien henkilöiden (tässä tapauksessa ahtaaja) turvallisuuden kannalta on olennaista, että pyöräkuormaajan kuljettaja tietää ehdottoman varmasti ja koko ajan missä avustaja kulloinkin on, mitä hän tekee sekä mihin suuntaan hän on liikkumassa. Tämä on erityisen tärkeää silloin kun avustava henkilö on työkoneen vaara-alueella.
