4/94 Voimalaitoksen kattilarakennuksen hiilivintillä hiilimies kuoli häkämyrkytykseen, kun hiilisiilossa kyteneen palon seurauksena hiilivinttitilaan pääsi häkäkaasuja

# työpaikkaonnettomuuksien tutkinta (TOT)

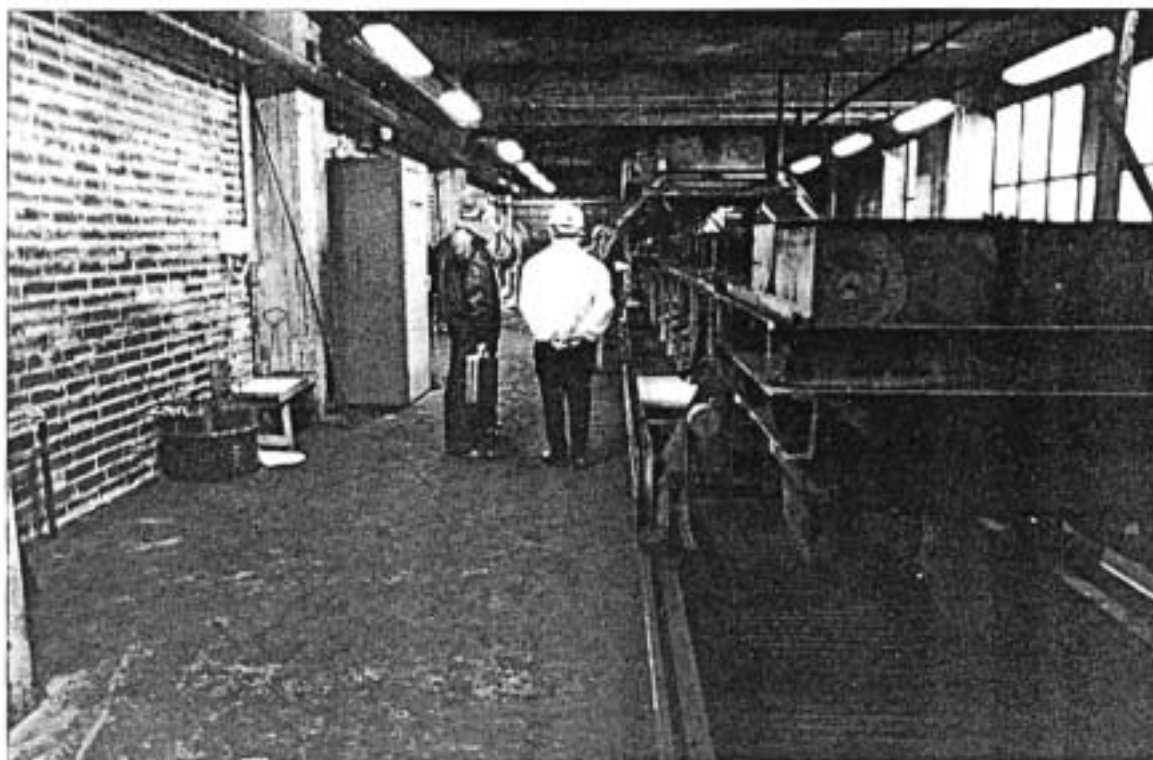
Soitettuaan R.R palasi välittömästi 3. laitoksen vintille ja löysi, nyt sumun jo hälvettyä, N.N:n puhelinkopin vierestä ja veti hänet kattilahuoneen/oven toiselle puolelle. Vuoromestari K.K ja yksi valvomoon työntekijöistä saapuivat paikalle, hälyttivät ambulanssin sekä aloittivat puhalluselvityksen. Pulssia ja hengitystä he eivät havainneet (kuvat 1 ja 2, piirros).

Kuva 1. Hiilivintti; Miesryhmä N.N:n löytämispaikalla.  
Etualalla kuljettimien pääty siilon 9 yläosan kohdalla.

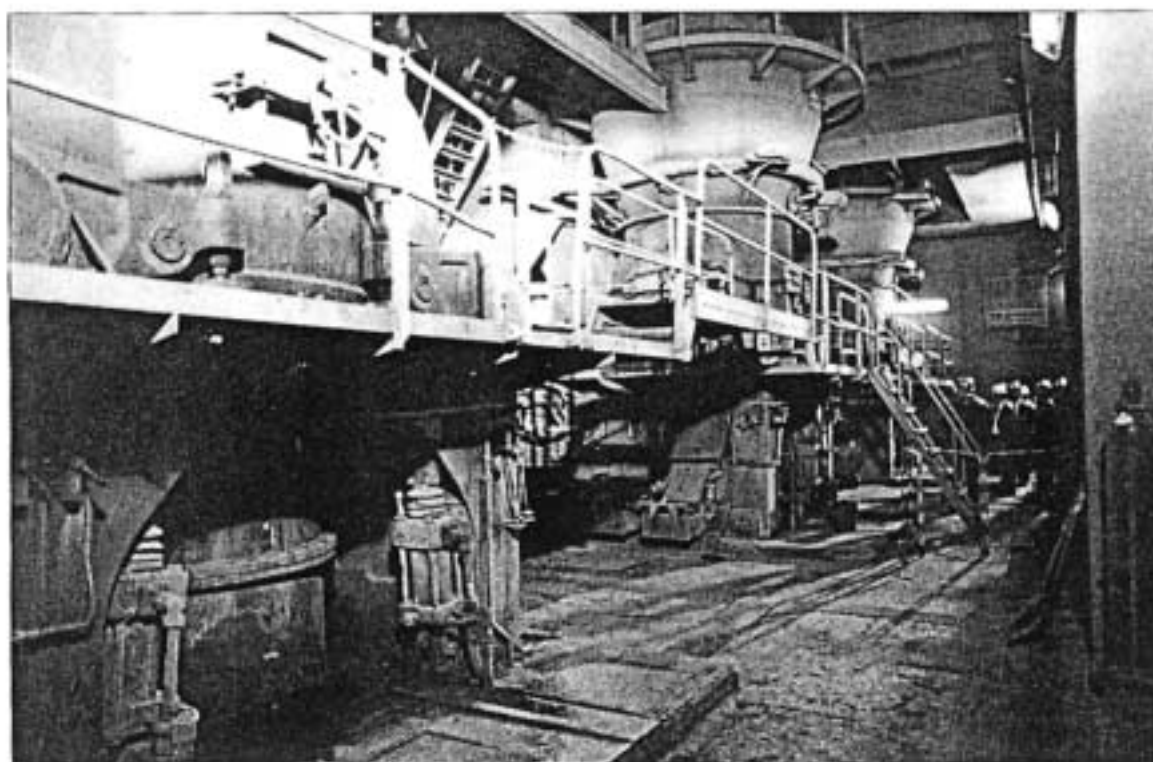
Kuva 2. Siilojen 7-9 annostelijat.

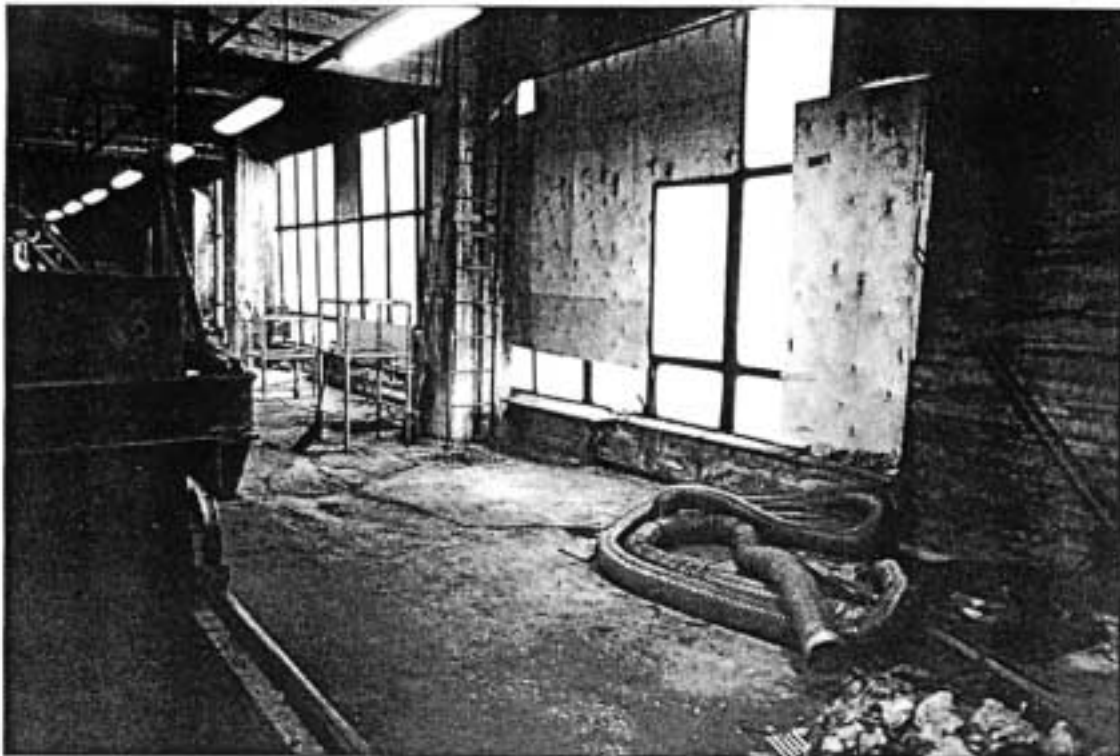
Viikko työtaturman jälkeen oli samalla hiilivintillä tilanne se, että siilo 9 oli ajettu tyhjäksi, samoin siilo 8, koska siellä oli havaittu siilopalo. Siiloa nro 7 oltiin tyhjentämässä, kun hiilivintillä sattui räjähdys, joka rikkoi seiniä (kuva 3). Henkilövahinkoja ei sattunut, koska hiilivintillä ei ollut ketään.

Hiilipaloja oli pyritty sammuttamaan paineisella vesihöyryllä. Tällöin on saattanut syntyä vetyä ja häkää (vesikaasua), mutta joka tapauksessa hiilimonoksidin ja ilman seos, jotka molemmat ovat suhteellisen räjähdysvaarallisia myös ilman kipinää.

Kuva 3. Viikko työtapaturman jälkeen rikkoi räjähdys ikkunaseinää.
