2/94 Koneapulaisen kuolemaan johtanut työtapaturma jakelukuorma-auton takalaitanostimen tunkeuduttua asemaa ohittavan veturin ohjaamoon

työpaikkaonnettomuuksien tutkinta (TOT)

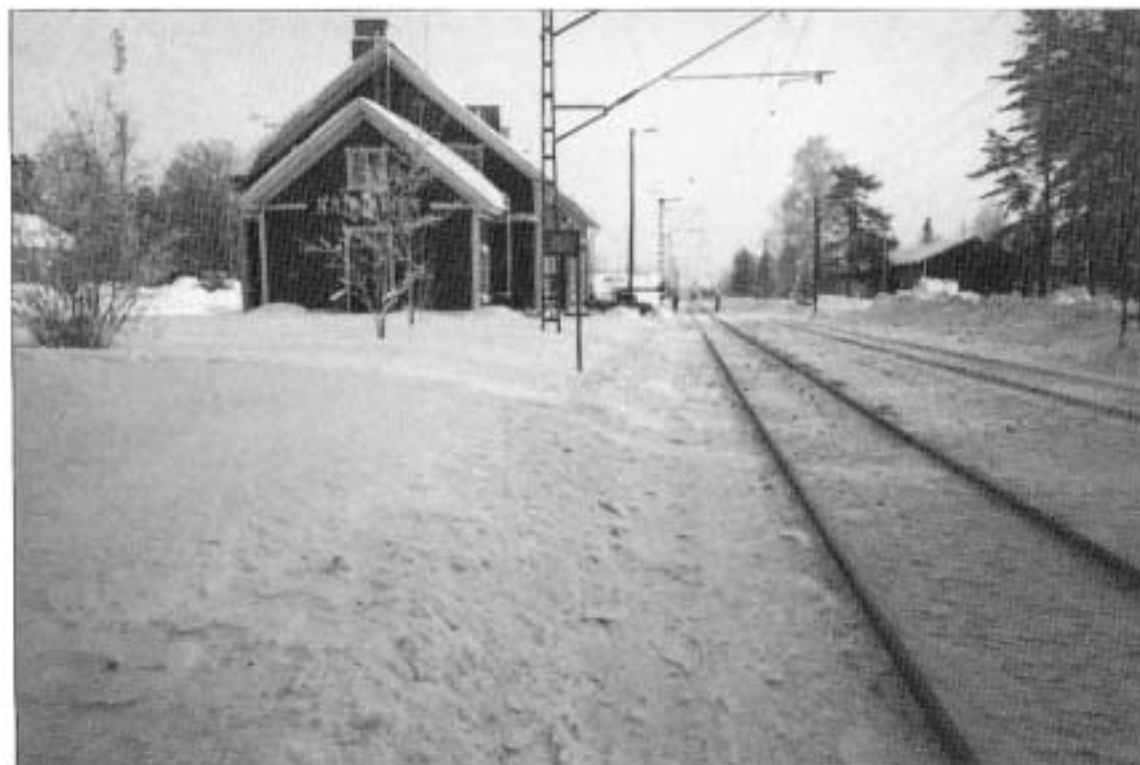
Kuorma-auto ajoi asemarakennuksen päätyä kohti, käänsi oikealle ja ryhtyi peruuttamaan tarkoituksena saada auto käännetyksi paluusuuntaan. Tässä tilanteessa jää kuljettajan näkökenttä vähäiseksi ajatelien etelään päin tulevaa junaa. Kuljettaja ei siten nähnyt asemarakennuksen katveessa lähestyvää pikajunaa, vaan jatkoi peruuttamista siten, että kuorma-auton peräosa ulottui raitteille.

Kuva 1. Näkymä junan lähestymisuunnasta.

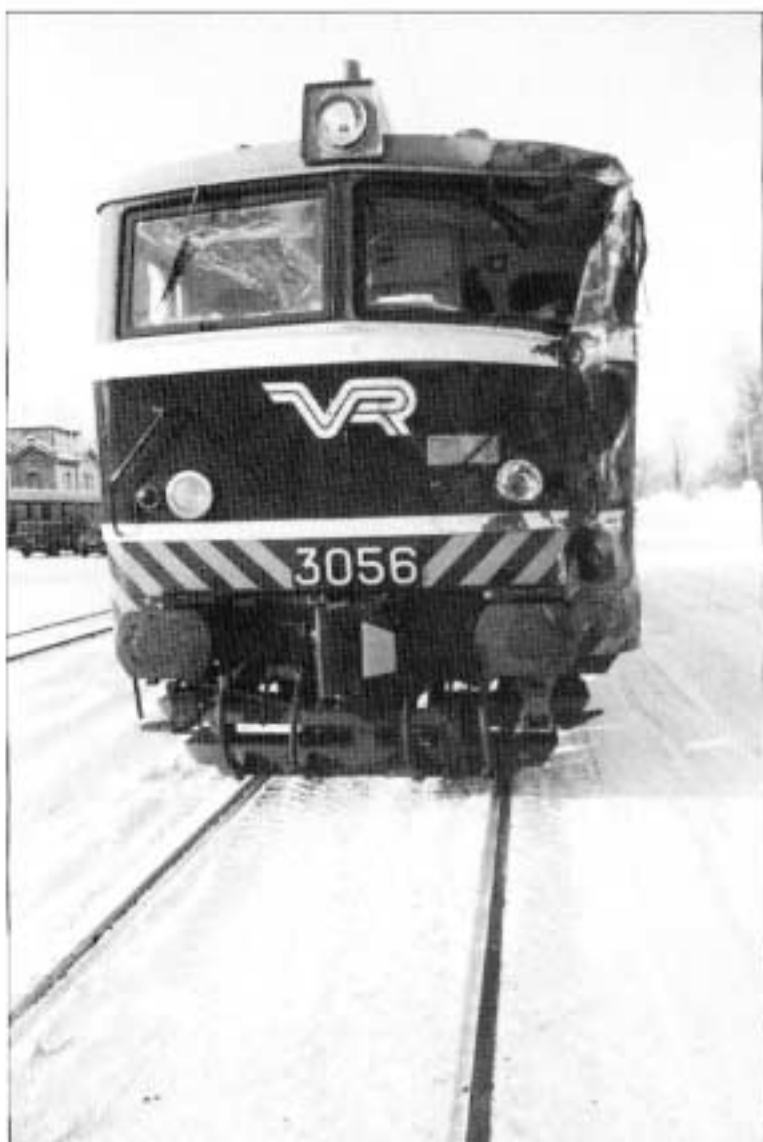
Pikajuna lähestyi asemaa 120-130 km/h nopeudella. Veturinkuljettajalle tilanne avautui äkillisesti; hän ennätti vain antaa äänimerkin viheltimellä, käynnistää hätäjarrutuksen ja huu-taa koneapulaista nimeltä. Viimeksi mainittu ei ennättänyt tehdä mitään vaan murskautui perälaitanosturin tunkeuduttua ohjaamoon.

Kuva 2. Onnettomuusveturi

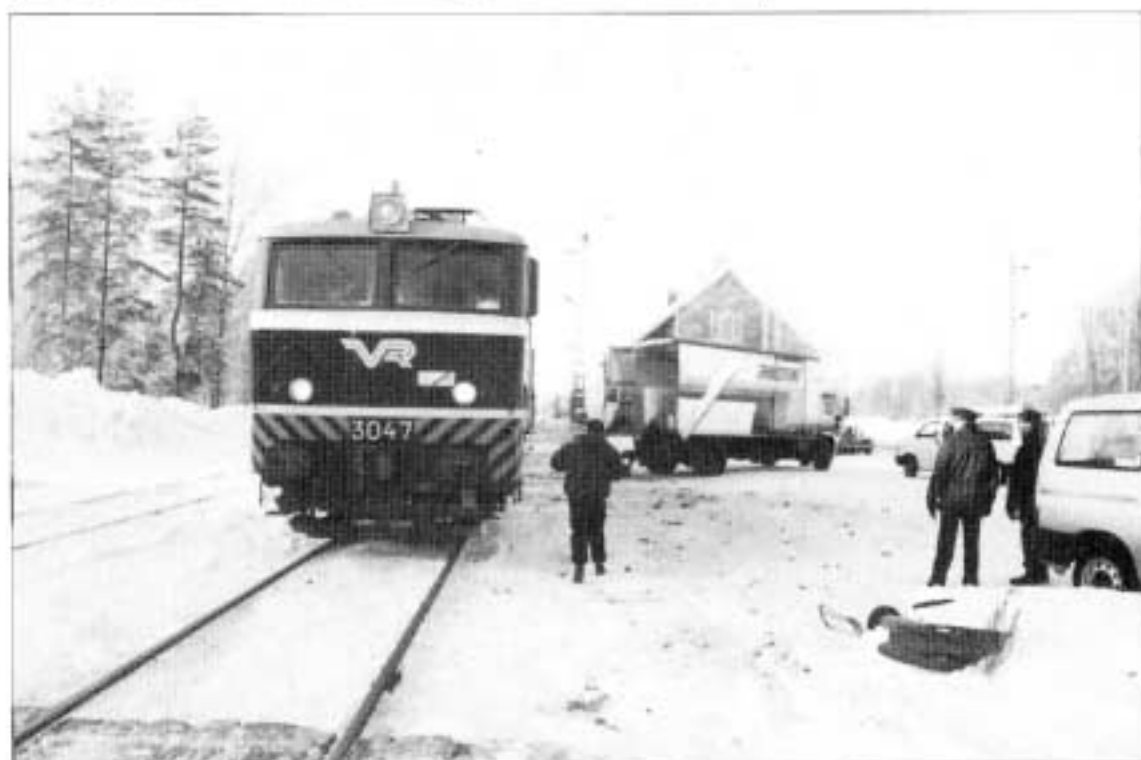
Kuljettaja pysähtyi ja oli kertomansa mukaan jo laittanut vaihteen eteenpäin, kun peräosassa rysähti ja auto nytkähti paikaltaan. Veturin kulma oli osunut kuorma-auton vasempaan takakulmaan ja repäisi irti hydraulitoimisen perälaitanostimen.

Kuva 3. Veturi ja kuorma-auto.

3.1 Tarpeeton ajo kuorma-autolla asemalaiturille kiellettävä

Vähäiset kiihtykset, kuten liikenneposti, eivät vaa-di kuorma-autolla ajoa asemalaiturille. Tällainen tarpeeton ajo tulee kokonaan kieltää ja jättää kookkaat ajoneuvot ratapihan ulkopuolelle.

Asemalaiturille tulisi asettaa kiinteät tai siirrettävät esteet siten, että ajo liian lähelle raidetta autolla tai muulla ajoneuvolla estyy.

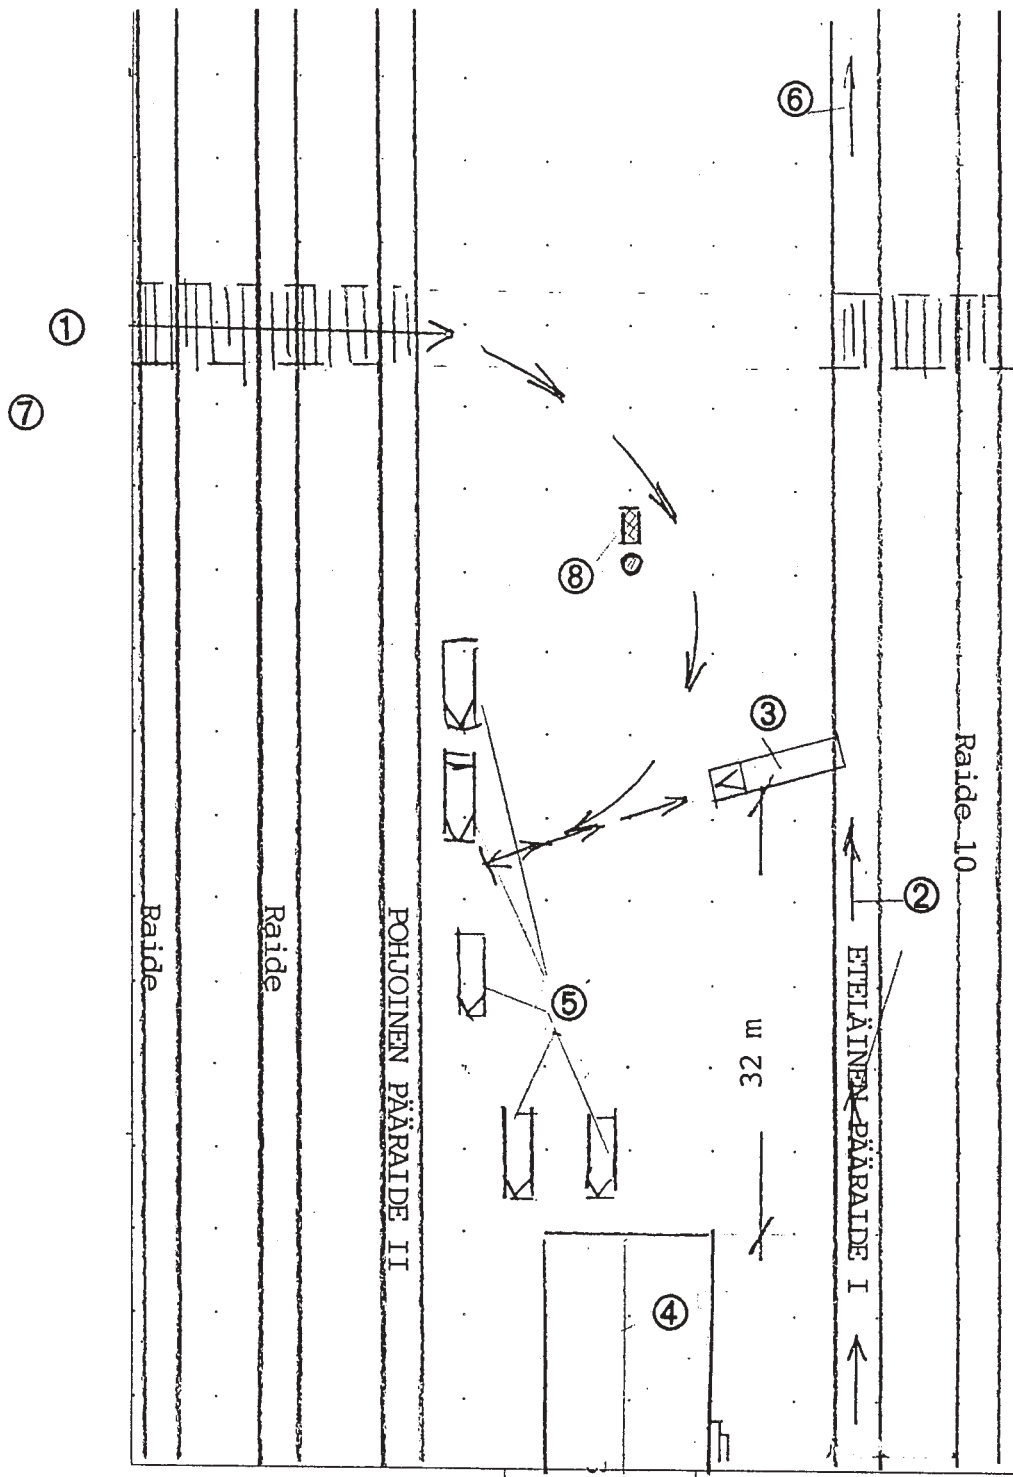
SELVITE:

Kuorma-auto ajoi piirroksen mukaista reittiä valo-ohjatun, vartioitun tasoristeyksen kautta ratojen välissä olevalle asemalaiturille. Kuorma-autolla oltiin tuomassa VR:n sisäistä liikennepostia asemalle.

1. K-auton tulosuunta ja ajo K:n asemalaiturialueelle
2. Matkustajajuna 3:n tulosuunta Eteläistä I-raidetta
3. K-auton sijainti tapahtuneen turman jälkeen
4. K:n asema
5. Pysäköidyt h-autot, lumikone (pyöräkuorm.)- ja miehistöauto
6. Junan siirtymä 1216 m päähän turman jälkeen
7. Liikennemerkki "Moottorikäyttöisellä ajon. ajo kielletty" lisäksi välitontille ajo sallittu, sekä valo-ohjaus ja "kaksi- tai useampiraiteisen rautat. tasoristeys" -merkki.
8. Sähköpylväs ja sähkölaitekaappi
