# Työpaikkaonnettomuuksien tutkinta (TOT)

**21/94**

Teräsrakenneasentaja putosi 17 metriä viljavaraston  
elevaattorin hoitotasoa asentaessaan

# TOT 21/94

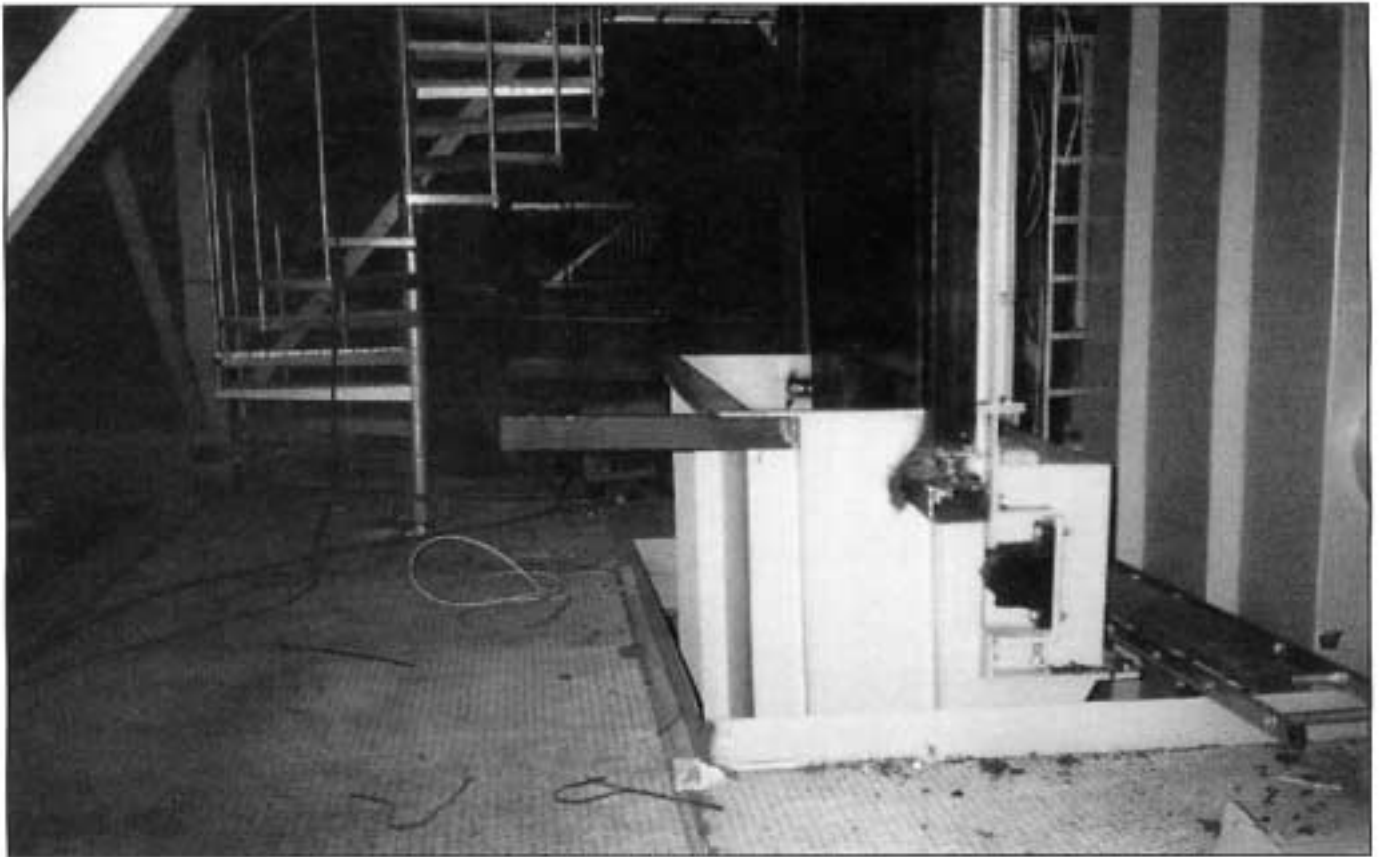
Kuva 1. Yleiskuva asennustyömaasta. N.N putesi kuvassa näkyvälle tasalle.

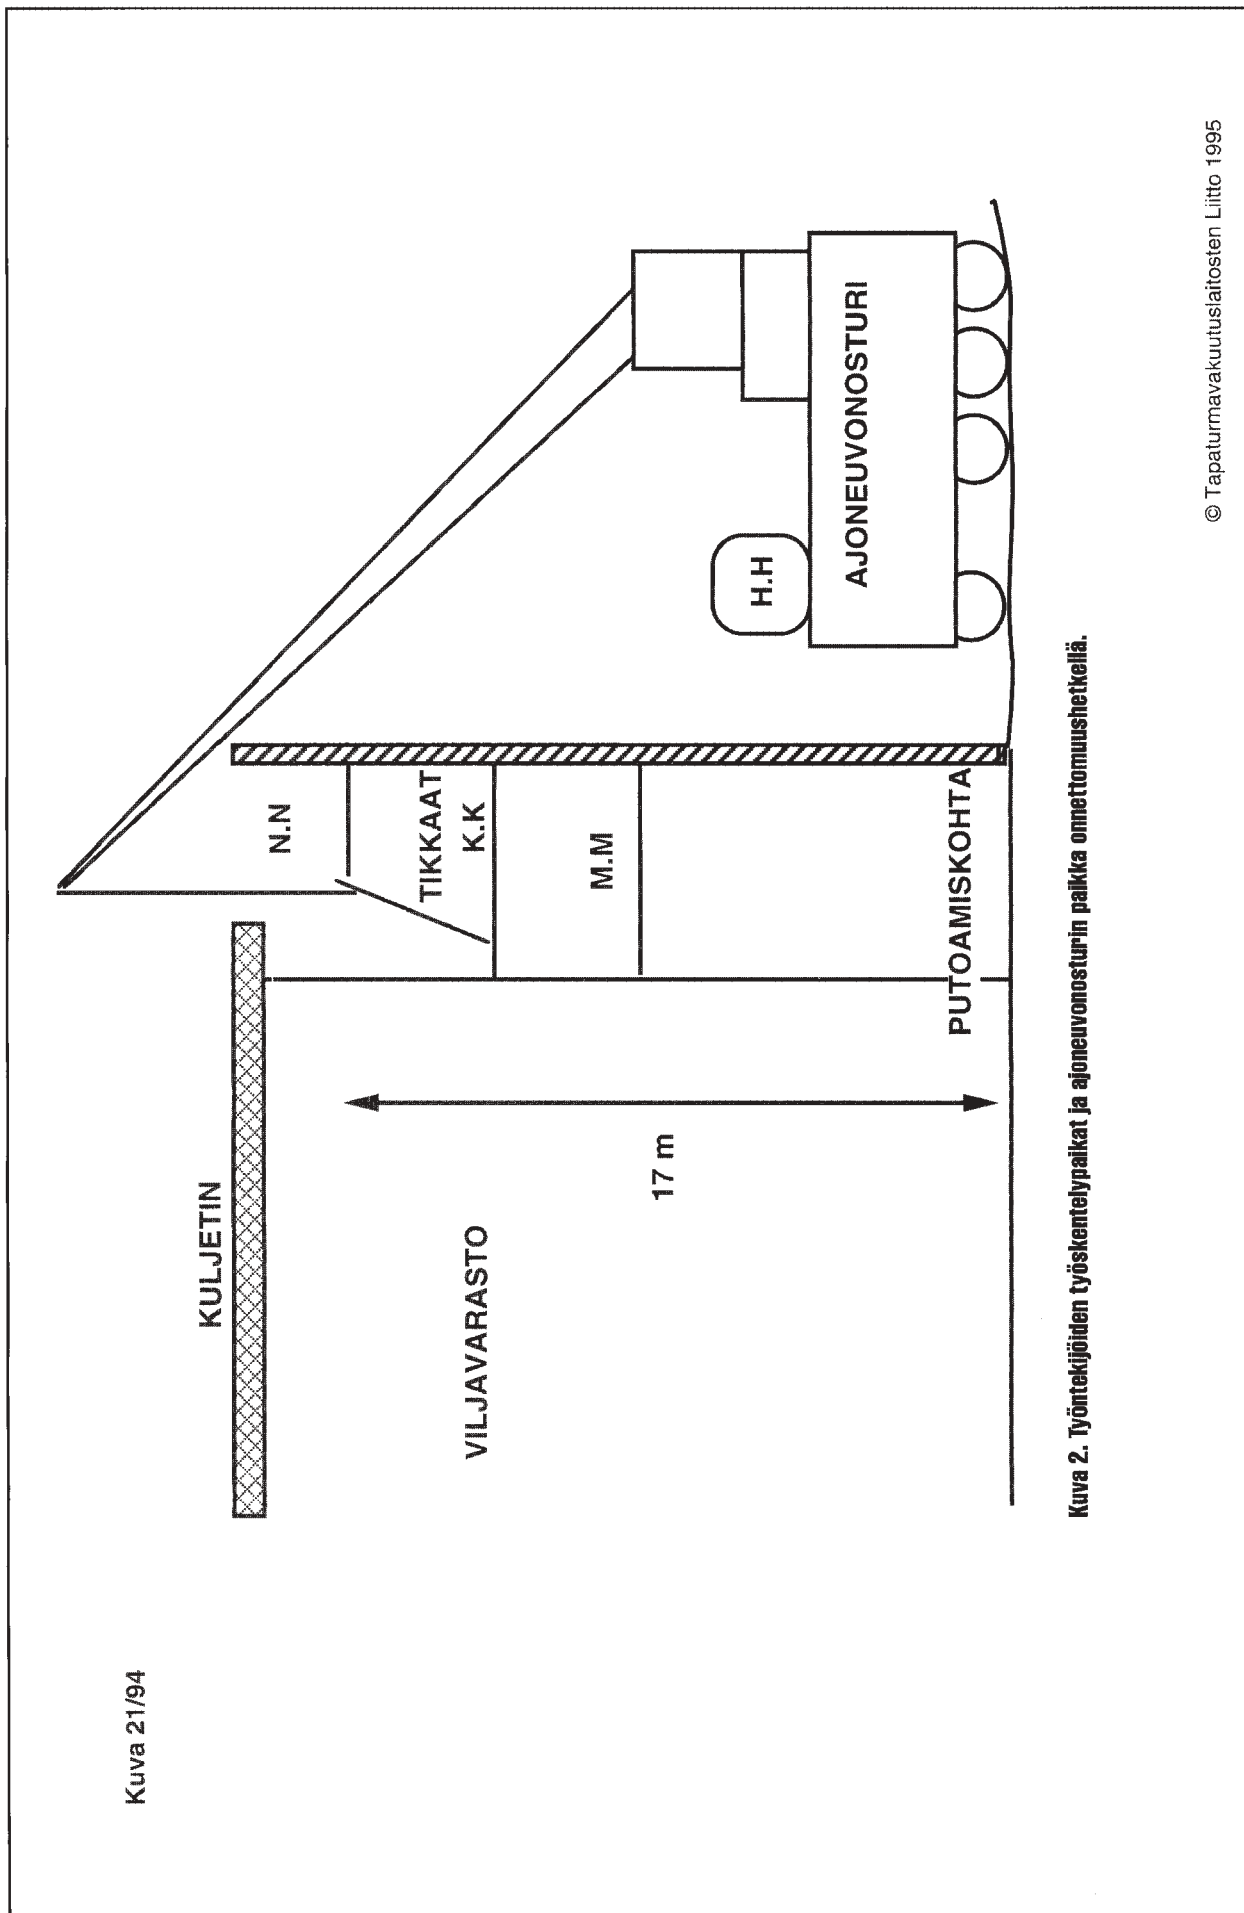
Kuva 21/94

Kuva 2. Työntekijöiden työskentelypaikat ja ajoneuvonosturin paikka onnettomuushetkellä.
