11/94 Junamiehen kuolemaan johtanut työtapaturma jäätyään junavaunun alle ratapihalla vaunuryhmän vaihtotyössä

työpaikkaonnettomuuksien tutkinta (TOT)

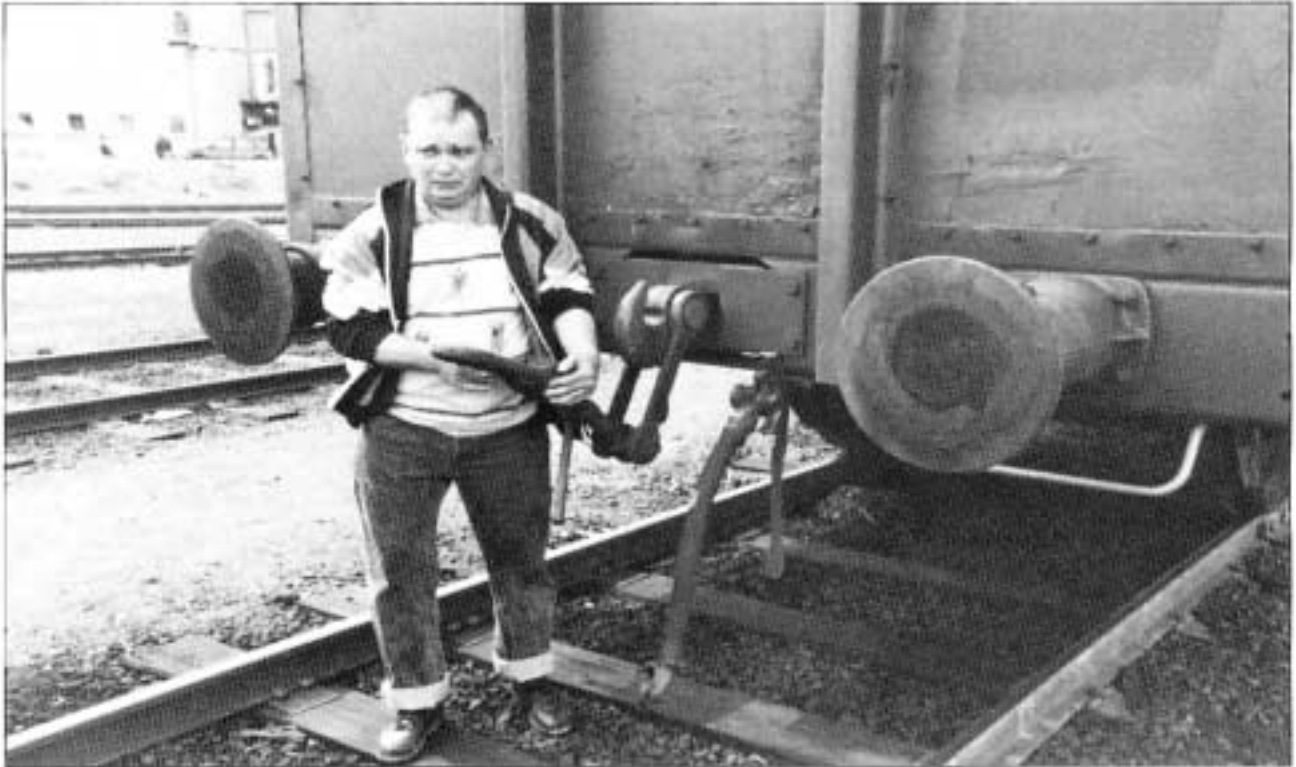
Kyseyssä kytkentätilanteessa on siten toimitu VR:n ratapihatyöskentelyn yleisten turvallisuusohjeiden (1990) vastaisesti. Kytkentä olisi pitänyt suorittaa seisovan Sim-vaunun kytkimellä, mutta Sim-vaunun ruuvikytkin on hankalampi käyttää kuin G-vaunun (oli siis liikkeessä). Sim-vaunun kytkin painaa noin 30,5 kg, kun G-vaunun kytkin painaa noin 27,1 kg (kuvat 1 ja 2).

Kuva 1. G-vaunu, lenkki

Kytkentätilanteessa on liikkuvien vaunujen väliin meneminen kielletty.

Kytkeminen saadaan suorittaa siten, että paikallaan olevaa vaunua vasten työnnetään hiltjaa kytkettävä vaunu. Kytkijä odottaa tällöin paikallaan olevan vaunun päädyssä ja suorittaa kytkemisen vaunujen koskettua toisiinsa.

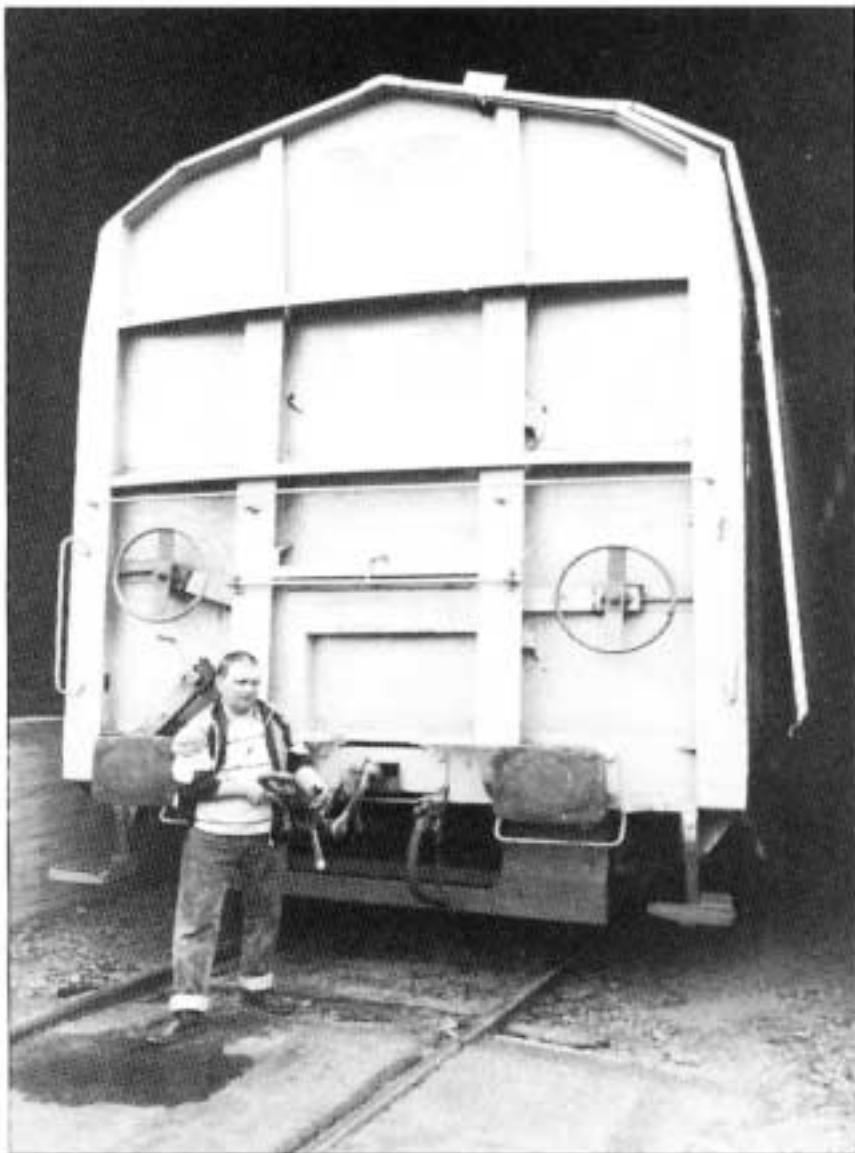
Sim-vaunun puskimet ovat jäykemmät, eivät anna helposti periksi ja kytkentä on vaikeaa etenkin kaarteissa.

Ratapihahenkilökunta vierastaa kerrotun mukaan jäykkien Sim-vaunun kytkentälentkien käyttöä.

Kuva 2. Sim-vaunu, lenkki.
