TOT-RAPORTTI

16/03

Aliurakoitsijan työntekijä menehtyi ajettuaan puskutraktorin niin lähelle avolouhoksen rintausta, että puskutraktori putosi alas 15 metrin matkan

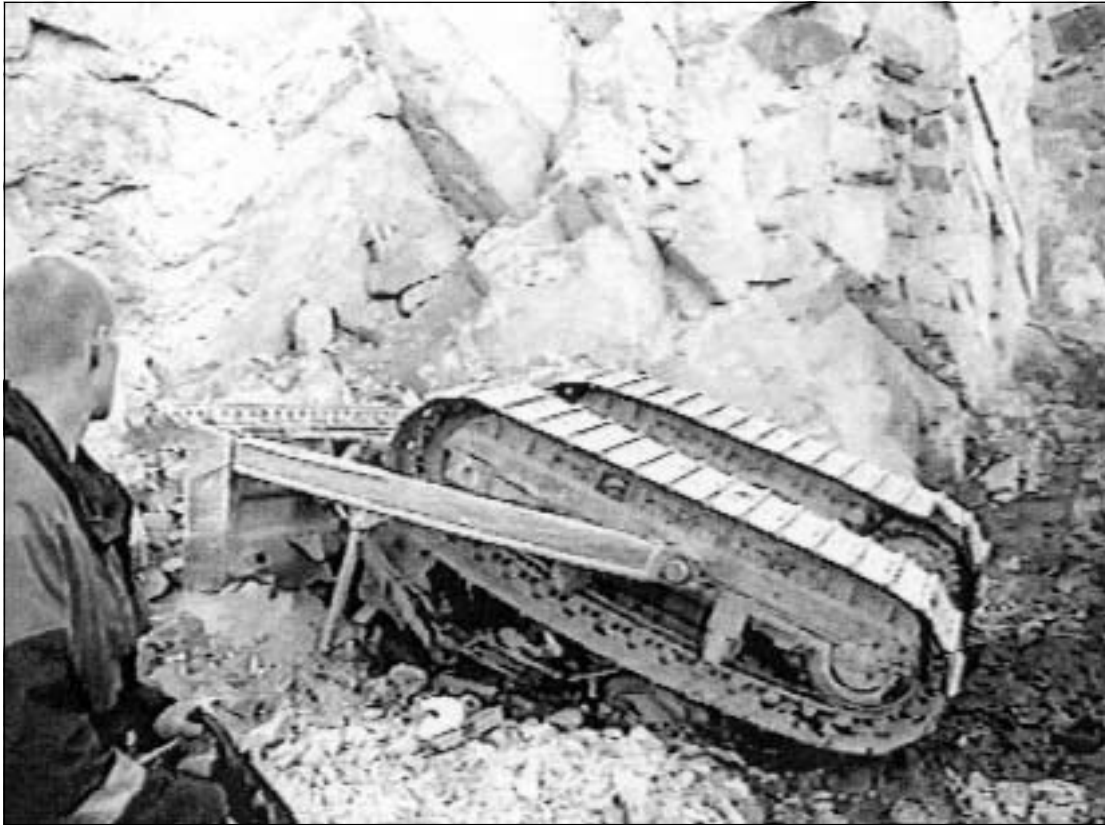
Puskutraktori putosi louhoksen pohjalle katon alle. NN löydettiin menehtyneenä täysin murskautuneesta ohjaamosta.

Kuva 1. Puskutraktori putoamispaikallaan, kuvattu tapahtuman jälkeen ennen koneen kääntöä.

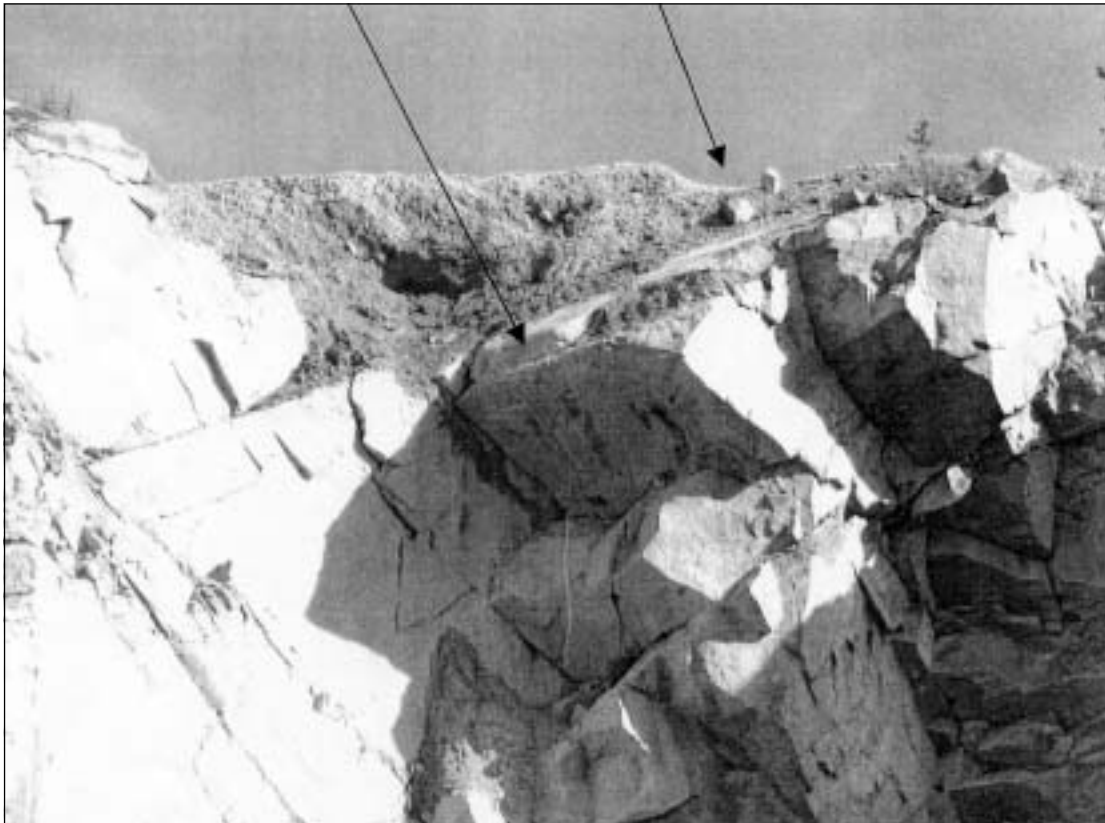
Kuva 2. Putoamispaikka.

Louhoksen reunan merkiksi oli asennettu aita, joka oli jouduttu poistamaan onnettomuuskohtasta maansiirtotöiden ajaksi.

1 = putoamiskohta. 2 = reunan ylityskohta.

Louhoksen putoamisvaaralliset kohdat tulee merkitä näkyvästi esimerkiksi lippusiimoin tai aitaamalla.

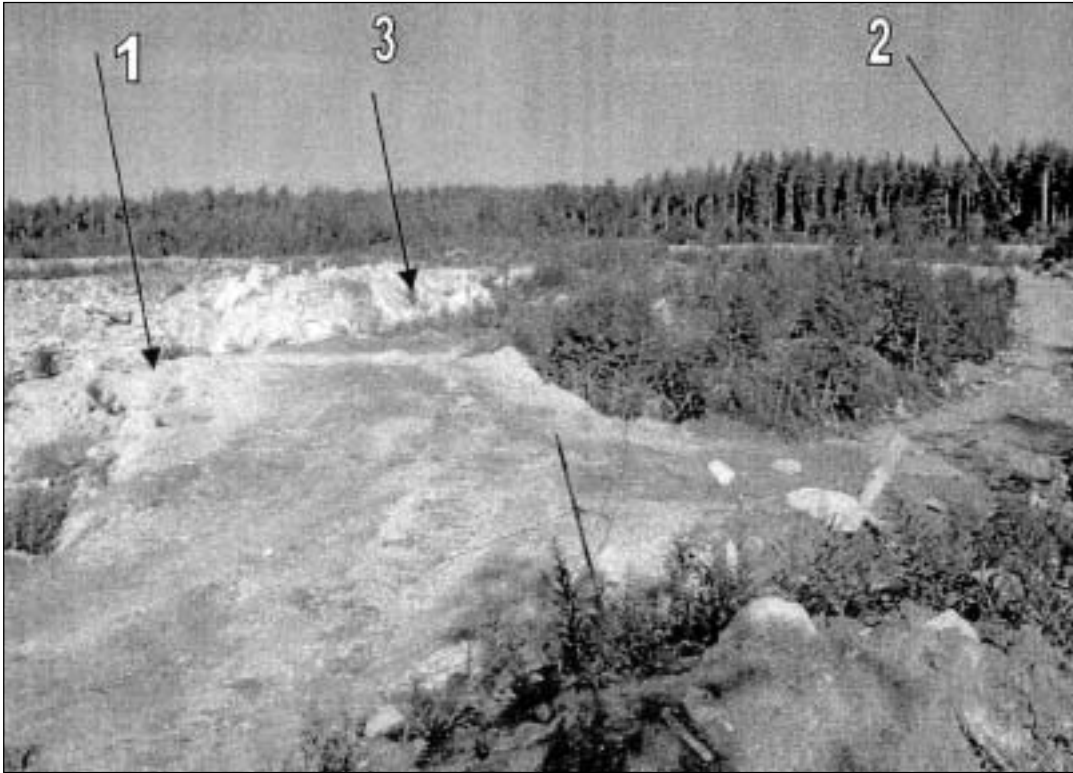
Kuva 3.

NN peruutti puskutraktorin sivuun työmaatieltä vinosti louhoksen reunaa kohti päätyen aivan louhoksen reunalle. Puskutraktorin vasen tela painui alemmas kohti maasta paljastettua kalliopintaa ja oikean telan takapää nousi samalla suurehkon kiven päälle. Kun NN oli sen jälkeen yrittänyt ajaa konetta eteenpäin päästäkseen pois louhoksen reunalta ja kiven päältä, oli maa pettänyt kiven alta. Tällöin puskutraktori oli kallistunut vasemmalle ja pudonnut kallion reunaa pitkin alas 15 metrin matkan louhoksen pohjalle.

1. reunahiekan ylityskohta, 2. puskuhaktorin työkohte, 3. kohta, jonne puskuhaktori oli ajanut näkyvää tiepohjaa myöten (lastattavan dumperin luokse/eteen) ennen peruuttamista.

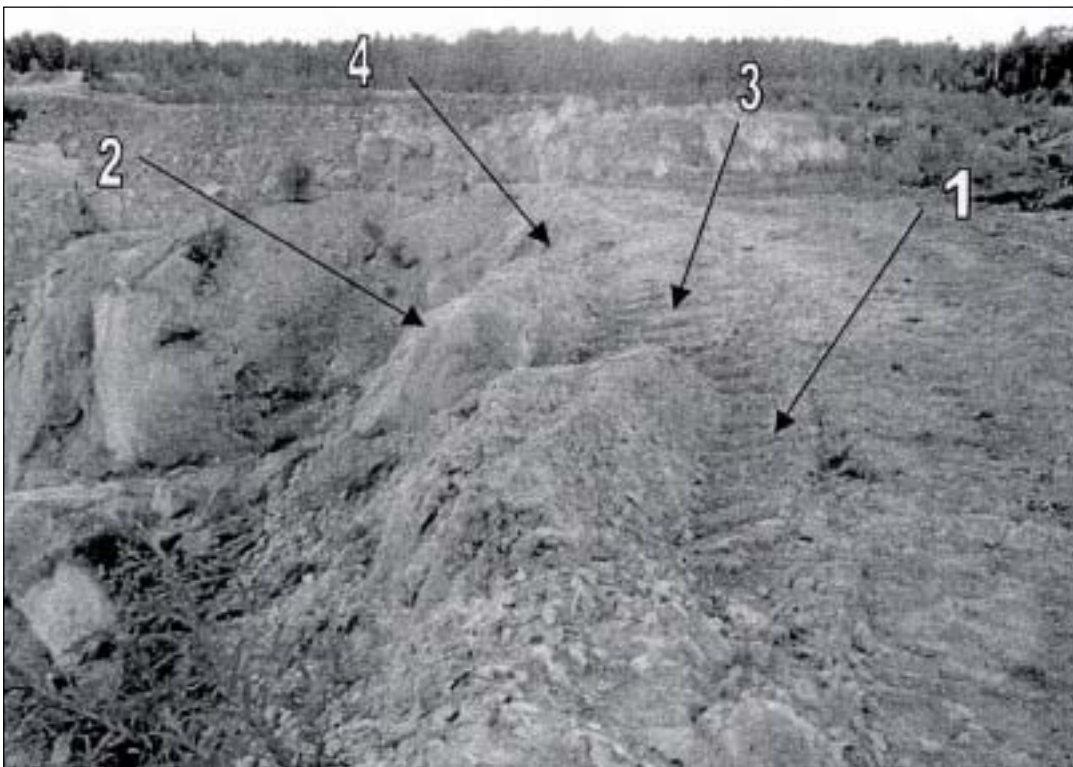
Kuva 4.

1. peruuttaneen puskuhaktorin oikean telan jälki, 2. kivi, mikä on jäänyt koneen alle ja pyörähtänyt paikaltaan (raapimisjälkiä), 3. oikean telan sivuttaissiirtyminen, 4. oikean telan jättämä jälki reunahiekan yli (vasemmalle kaartanen) eteenpäin ajettaessa. Vasen teta on ollut ainakin osittain tyhjän päällä.
