TOT-RAPORTTI

17/03

Sahan työntekijä puristui rimatornin ja kannatinpilarin väliin

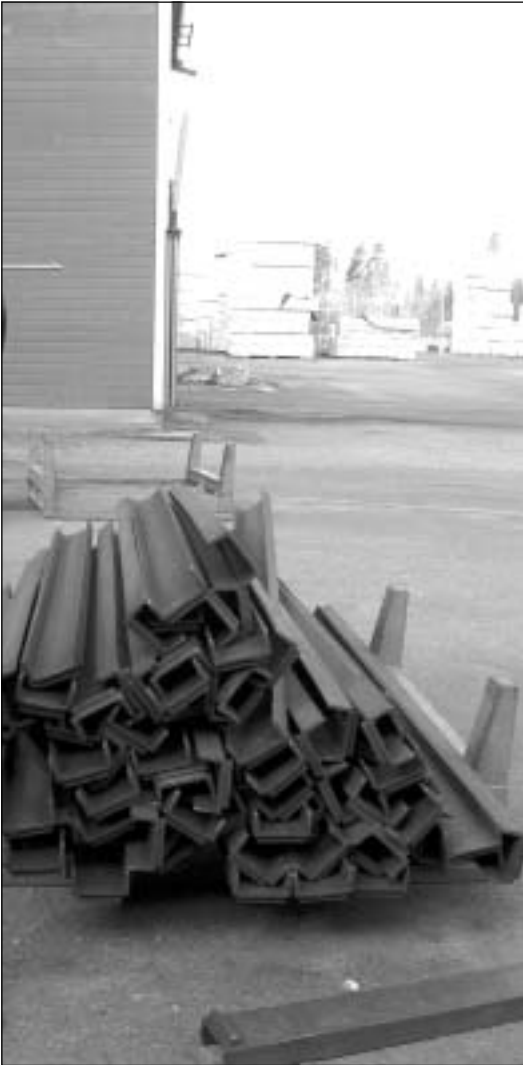
Radalla nro 9 oli neljä noin 6,0 m pitkää, 1,9 m leveää ja 5,5 m korkeaa rimatornia. Ensimmäinen rimatorni oli jostain syystä pysähtynyt liian aikaisin. NN havaitsi tuotantohäiriön. Vastaavia rimatornien pysähtymisiä sattui viikoittain. Rimatornin pysähtymisen syy on yleensä sen alla olevien kuljetusalustan (U-palkki) vääntyminen, radalla olevien puunpalojen kiillautuminen rullien väliin sekä rimatornien päiden epätasaisuus.

Rimatornit olivat jostain syystä pysähtyneet kuivaamoon vievällä radalla. Pysähtymisen syyinä on saattanut olla esim. taipuneet kuljetusalustat (U-palkit), puunpalanen radalla tms. Rata oli kalteva ns. painovoimaan perustuva rata.

Kuva 1. Kuljetinalustoja. Aivan päällimmäinen alusta on hieman taipunut.

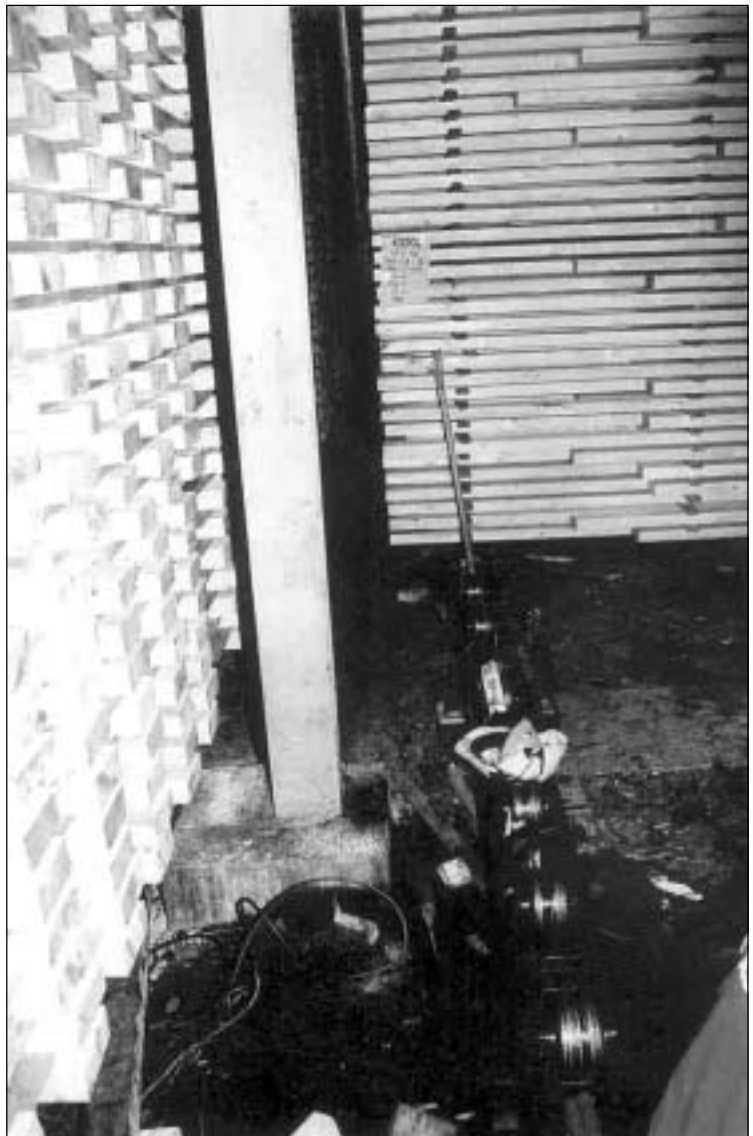
Noin klo 6.30 NN:n työtoverit alkoivat ihmetellä sitä, missä hän oli. Etsittyään he löysivät NN:n puristuneena 15 tonnia painavan rimatornin ja kattoa kannattavan kannatinpilarin välistä (Kuva 2). Rimatorni oli puristanut hänen

pään pilaria vasten. Tapaturmapaikan tutkinnan perusteella on mahdollista, että NN yritti jarruttaa rimatornin liikettä riman avulla. Koska rimatornien väli tapaturmakohdassa oli n. 40 cm ja kannatinpalkin leveys 18 cm, NN puristui n. 10 cm:n rakoon. NN:n päässä ollut suojakypärä hajosi.

Tapaturmakohdassa rimatornien väli oli n. 40 cm. Lisäksi ratojen väliin oli pystytetty 18 cm leveä kannatinpilari.

Kuva 2. Tapaturmakohta. NN jäi kuvassa keskellä olevan kannatinpalkin ja oikealla olevan rimatornin väliin. Rimatornia on työnnetty tapaturman jälkeen radalla ylöspäin. Lattialla NN:n vaurioitunut suojakypärä.

Työturvallisuuden keskeisenä periaatteena on, että koneiden tms. vaara-alueella vaaran vaikutusaikana ei kuljeta eikä työskennellä. Tässä tapauksessa keskeinen vaaran aiheuttaja oli kapea rimatornien väli ja niiden välissä ollut kannatinpilari.

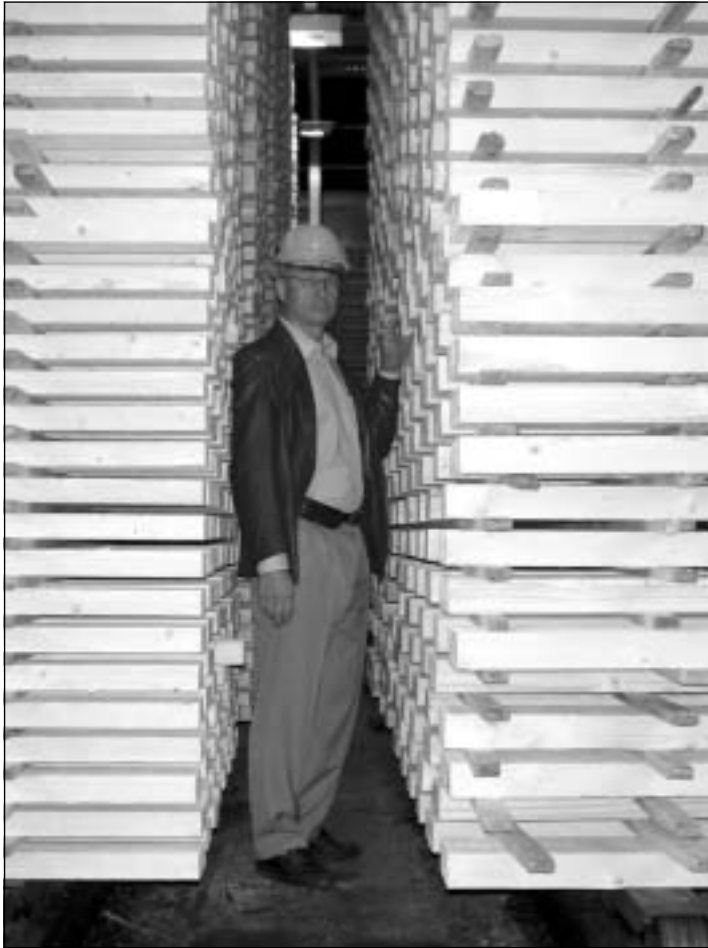
NN oli ilmeisesti kulkenut rimatornien välistä (Kuva 3) sen sijaan, että hän olisi kiertänyt varsinaista kulkuteitä pitkin (Kuvat 4 ja 5). Oikaisun ansiosta NN säästi n. 20 metrin matkan.

Kuva 3. Lavastettu tilanne vastaavan kokoisesta välistä, jota pitkin NN kulki tapaturmakohtaan.

Kapeiden ja vaarallisten oikoteiden käyttö on kiellettävä työhjeissa ja opastuksen yhteydessä.

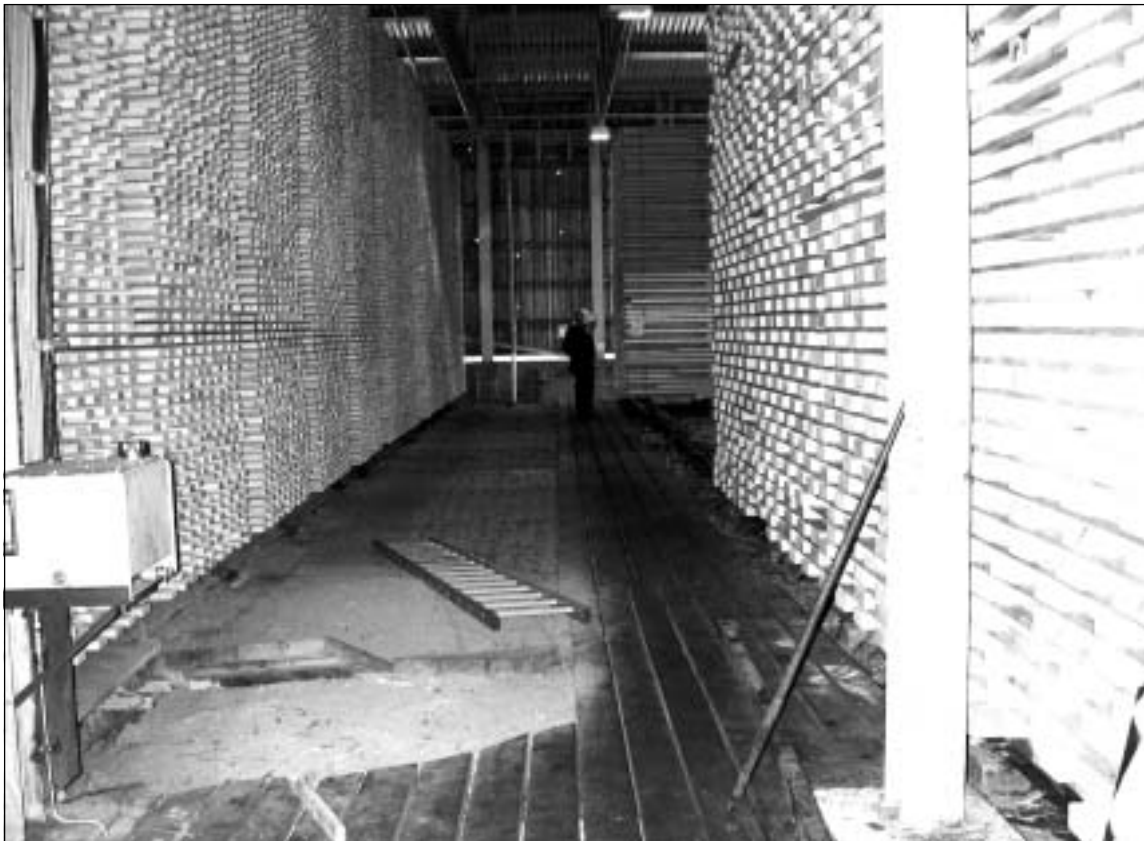
Kuva 4. Kulkureitti, jota NN:n olisi pitänyt kulkea.

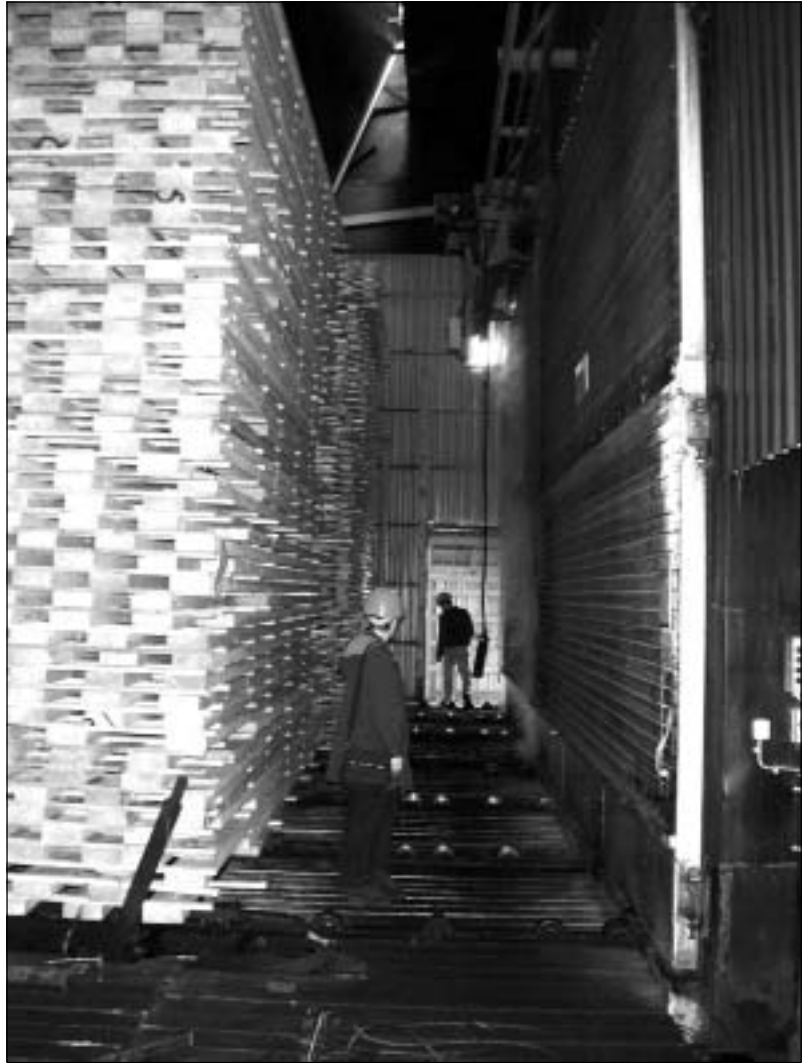
Kuva 5. Rimatornit ennen kuivaamoon (oikealla) siirtämistä. NN:n olisi pitänyt kiertää käytävää pitkin kuvassa vasemmalla ollut rimatorni ja mennä sen takaa vetämään vajjerilla paikalleen pysähtynyt rimatorni. Tämä tosin kuului kuivaamon henkilökunnan tehtäviin.
