TOT-RAPORTTI

18/03

Trukinkuljettaja jäi puristuksiin anturakaivantoon peruuttamansa trukin alle

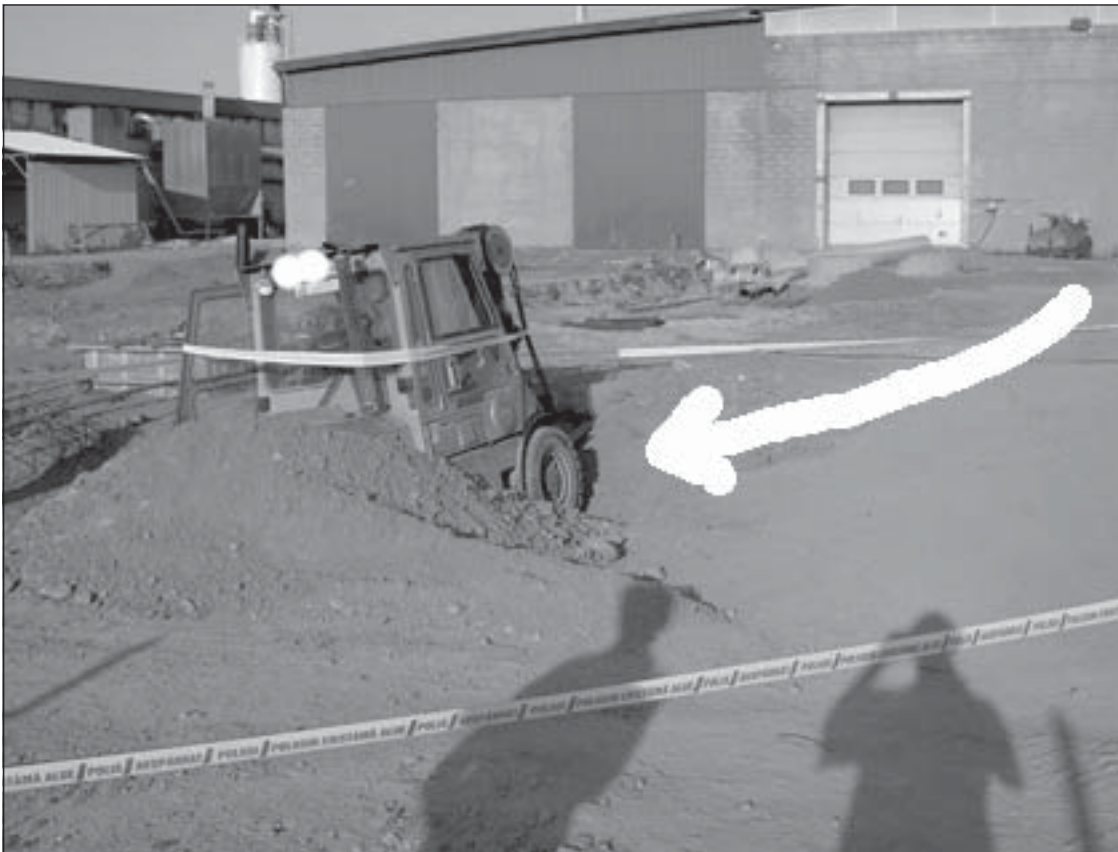
NN peruutti tyhjää truckia tehdashallista työmaan läpi lippusiimalla muusta työmaasta erotettua ajoreittiä pitkin. Hän peruutti viistosti vasten aurinkoa, ja tuli kohtaan, jossa lippusiima loppuu reitin vasemmalta reunalta. Hän ohjasi trukin hieman liian vasemmalle varsinaiselta ajoreitiltä. Ajoreitin vasemmalla puolella oli anturakaivanto, johon trucki putosi ja kaatui vasemmalle kyljelleen. Ilmeisesti NN yritti hypätä pois trukista siinä kuitenkaan onnistumatta. NN jäi ristiselän kohdalta puristuksiin trukin alle ja menehtyi tapahtumapaikalle elvytysyrityksistä huolimatta.

NN peruutti truckia. Ajoasennon vuoksi ohjaaminen ja ajon kannalta välttämättömien havaintojen tekeminen on peruuttamalla epätar Kempaa. Todennäköisesti ajamista ja kaivannon näkemistä häiritsi myös viistosti trukin takaa paistanut aurinko.

Todennäköisesti NN yritti poistua kaatuvasta trukista. On myös mahdollista, että NN on pudonnut trukista sen kaatuessa. NN:n käyttämässä trukissa ei ollut turvavyötä tai istuimen turvakaarta, jotka olisivat estäneet hänen putoamisensa ohjaamosta trukin kaatuessa. Helteen takia trukin ovi oli sidottu kumilenkillä auki-asentoon.

Kuva 1. NN peruutti trukin työmaa-alueen läpi kulkureitin vieressä olleeseen an-turakaivantoon, jolloin trukki kaatui. Kuvassa trukki on jo nostettu pystyyn.

Trukit tulisi aina varustaa kuljettajan putoa-
misen estävällä suojalaitteella, joka tulee asen-
taa trukkiin jälkikäteen, mikäli siitä em. turvalai-
te puuttuu.

Trukin ovi tulee pitää aina kiinni ajon aikana.
Trukilla tulisi aina ajaa etuperin, mikäli se vain
on olosuhteet huomioon ottaen mahdollista.
Trukin kaatuessa kuljettajan pitäisi pysyä tru-
kissa, eikä pyrkiä hyppäämään sieltä ulos en-
nen kuin tilanne on ohi.

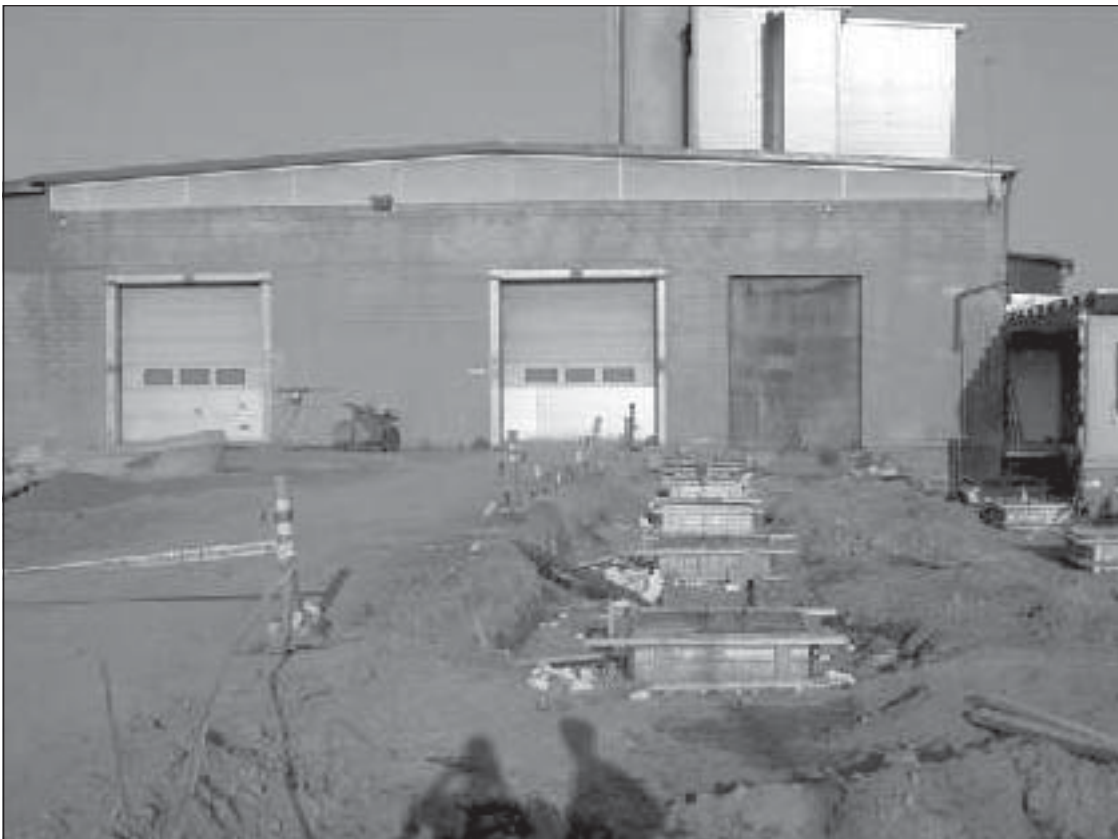
Ajoreitin muusta työmaasta erottavaa lippusiimaa ei ollut vedetty reitin molemmille puolille koko reitin matkalta. Ilman lippusiimaa ajoreitin vasen raja oli epäselvä. Anturakaivantoa ei ollut merkitty mitenkään.

Kuva 2. Ajoreitin muusta työmaasta erottavaa lippusiimaa ei olttu vedetty reitin molemmille puolille.

Työmaalla käytettävät kulkureitit ja kaivannot yms. vaaraa aiheuttavat järjestelyt tulee merkitä koko reitin pituudelta ja molemmilta reunoilta. Merkintöjen tulee olla helposti havaittavissa.
