# TOT-RAPORTTI

21/03

## Työntekijä jäi sortuvan betonitiilisen seinästä irtileikatun laatan alle

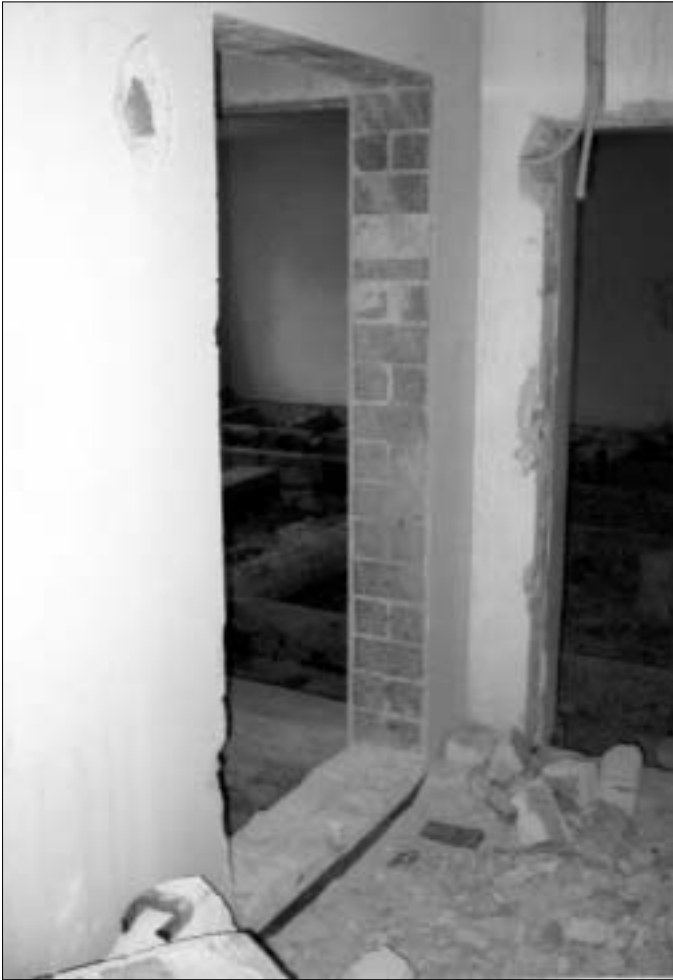
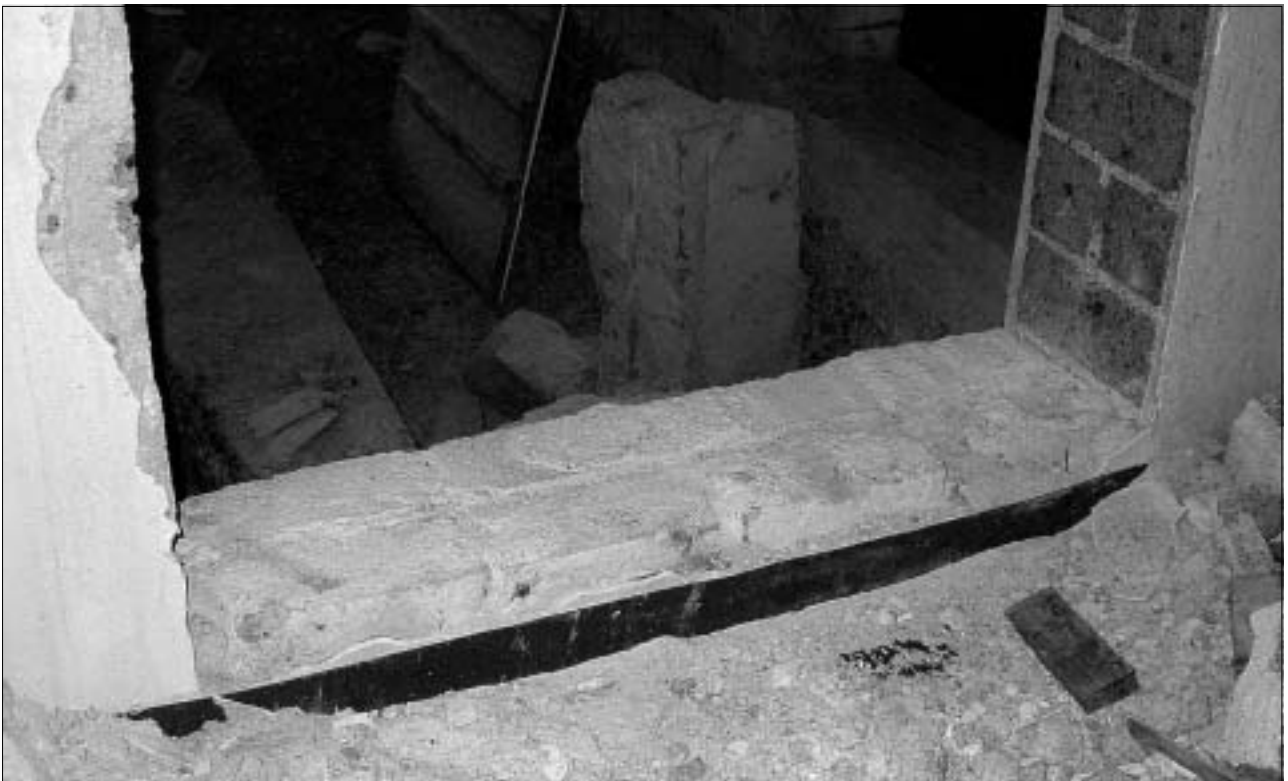
Oviaukkoa on alaosasta piikattu siinä määrin, että koko oviaukko on ensin liikahtanut momenttipisteen ympäri vaakasuorassa ja sitten kaatunut kokonaan ja uhri ei ole ehtinyt pois alta.

Päätoteuttajan tekemä laskelma osoittaa, että purkupiikkausta on suoritettu kaatumissuunnan puolelta loveamalla oven alaosaa niin paljon että ovi mahtui kaatumaan kokonaisuutena.

Oviaukon alaosan oikeasta reunasta oli piikattu syvemmälle. Oviaukon vasen reuna oli ollut lujemmin kiinni, koska se on sortuessa repinyt seinärappausta (ks. kuvat 1 ja 2).

*Kuvat 1 ja 2. Purettu oviaukko, piikkausjälkiä.*

Purkutyöt on tehtävä sellaisessa järjestyksessä, että rakennelman sortuminen vältetään. Kantavia rakenteita ei saa purkaa, ennen kuin riittävä tuenta tai sidonta on järjestetty.

Kantavien tiiliseinien purkutyössä on otettava huomioon lisäksi seinän yläpuolisten rakenteiden työnaikainen tuenta mm. rakennesuunnittelijan ohjeiden mukaan. Erityisesti on varmistettava kantaako purettava seinä yläpuolisia laattoja, vaikka seinä näyttäisi ns. ei-kantavalta seinältä.
