TOT-RAPORTTI

3/03

Autonkuljettaja jäi pylvään tyvestä katkenneen kuormausnosturin puomiston ja betonielementin väliin

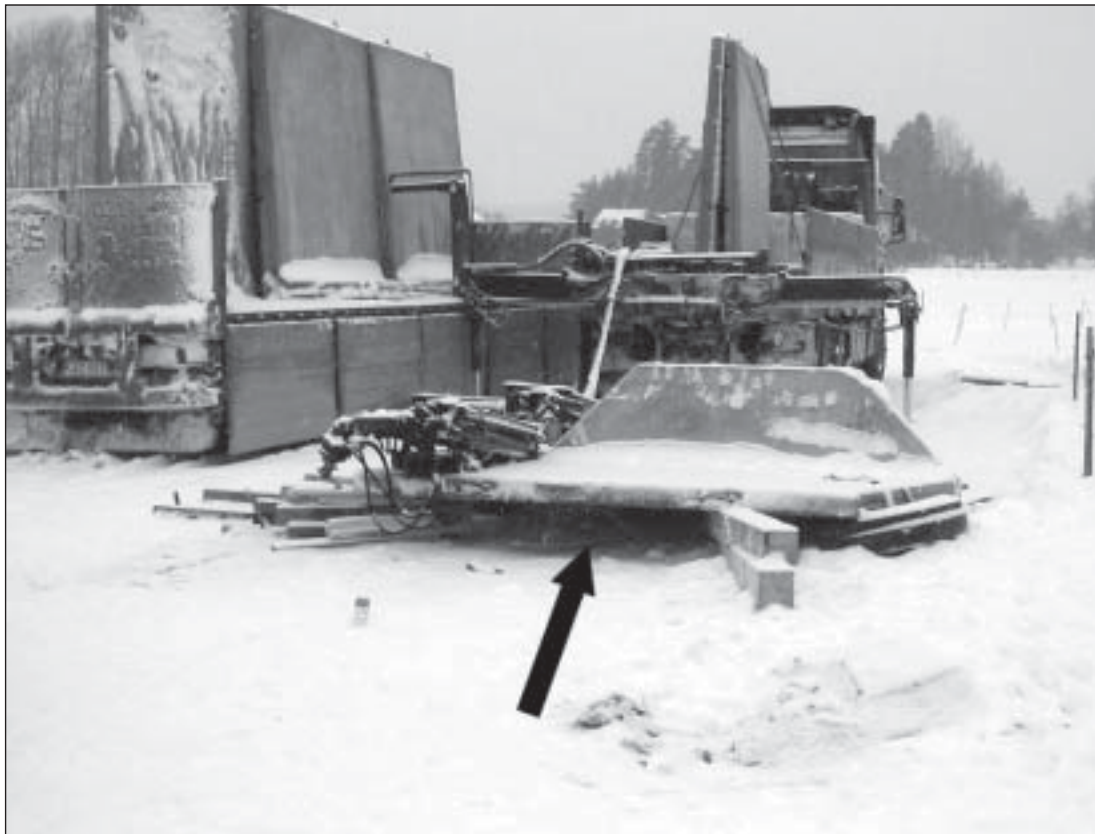
NN oli nostonut elementin auton lavalta ja kääntänyt sen lavan ulkopuolelle tarkoitukseen laskea se pellolle. Ennen laskemista NN on ilmeisesti mennyt asettamaan elementin alle sopivia lankkuja. Tällöin NN on työskennellyt elementin takana eli vaara-alueella.

Kuva 1. Yleiskuva tapahtumapaikalta. Nuoli osoittaa NN:n sijaintia. Elementti on tuettu lankuilla tapahtuman jälkeen.

Kaikki tarvittavat valmistelut vaara-alueella, esimerkiksi aluspuiden asettaminen taakan las-kualueelle, tulisi suorittaa ennen varsinaisen nostotyön aloittamista. Ylösnostetun ja nosturin varaan jätetyn taakan alla tai sen välittömässä läheisyydessä ei tulisi työskennellä missään olosuhteissa.

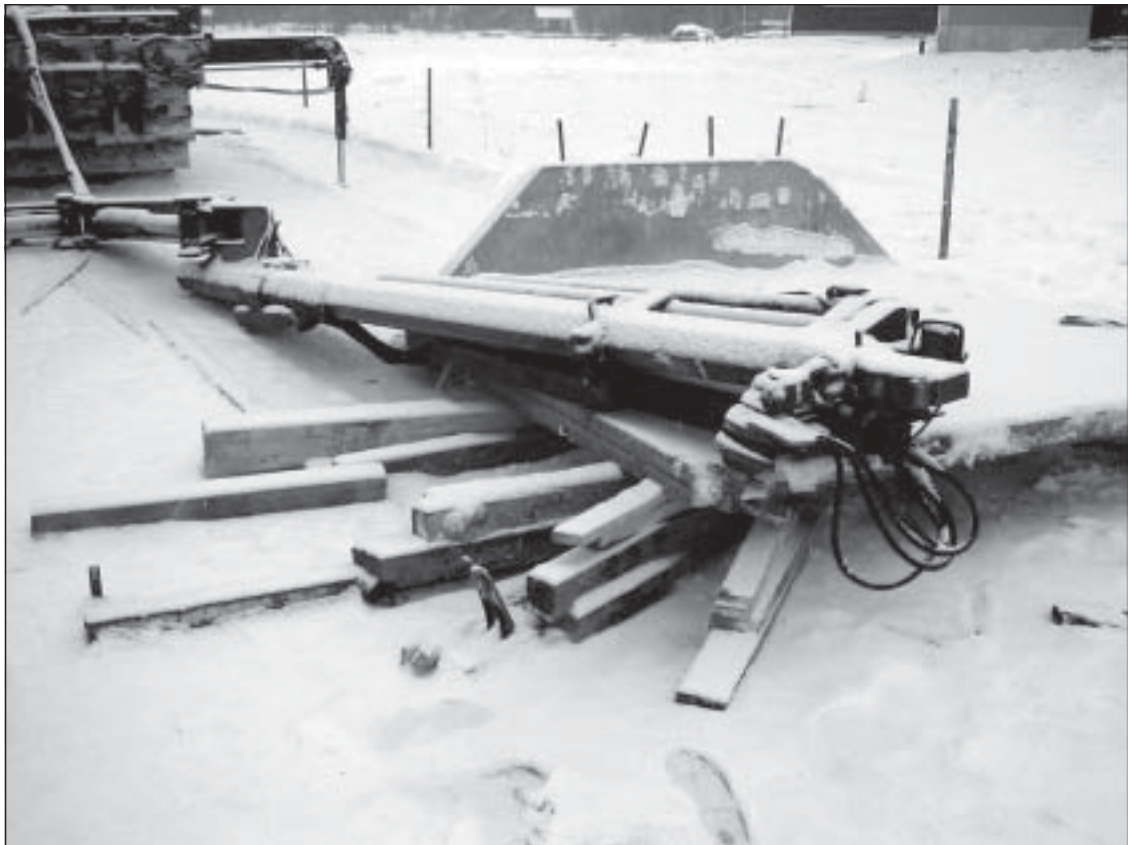
turin kuormitustaulukon mukainen suurin sallittu kuorma 6,7 metrin nostosäteellä on 1500 kg. Tapahtumahetkellä NN oli nostamassa noin 3800 kg:n taakkaa, kun elementin massaan lisätään nostoapuvälineenä olleen nostopuomin, hydraulisen kääntäjän ja kuormausnosturin mekaanisen jatkeen massat. Nosturia siis ylikuormitettiin merkittävästi, yli 150 %.

Viranomaisten suorittamien tutkimusten mukaan nosturin nostopuomin nostosylinterille asennettu ylikuormitustilanteesta sähköisen signaalin antava painekytin puuttui järjestelmästä. Tällöin nosturin nostokykyä rajoittava sähköjattu hydrauliventtiili ei estänyt nosturin kuormitusta lisääviä liikkeitä, vaan mahdollisti merkittävän ylikuormituksen.

Kuva 2. Elementin päälle kaatunut nosturin pylväs.

Nosturin nostokykyä rajoittavia laitteita ei missään olosuhteissa saa poistaa käytöstä. Hydraulijärjestelmän painetta rajoittavien venttiilien säätöarvoja ei saa muuttaa, vaan ne pitää säilyttää valmistajan ilmoittamina. Nostokyvyn rajoitinlaitteen käytöstä poistaminen mahdollistaa nosturin kuormitustaulukon mukaisten sallittua kuormaa raskaampien taakkojen nostamisen. Ylikuormitus aiheuttaa välittömän vaaratilanteen sen läheisyydessä työskenteleville ihmisille. Lisäksi toistuva ylikuormitus aiheuttaa nosturin rakenteiden huomattavasti nopeamman väsymisen. Nosturilla, jossa on alkanut väsymismurtuma, jo sallitunkin taakan nostaminen voi aiheuttaa vaaratilanteen.

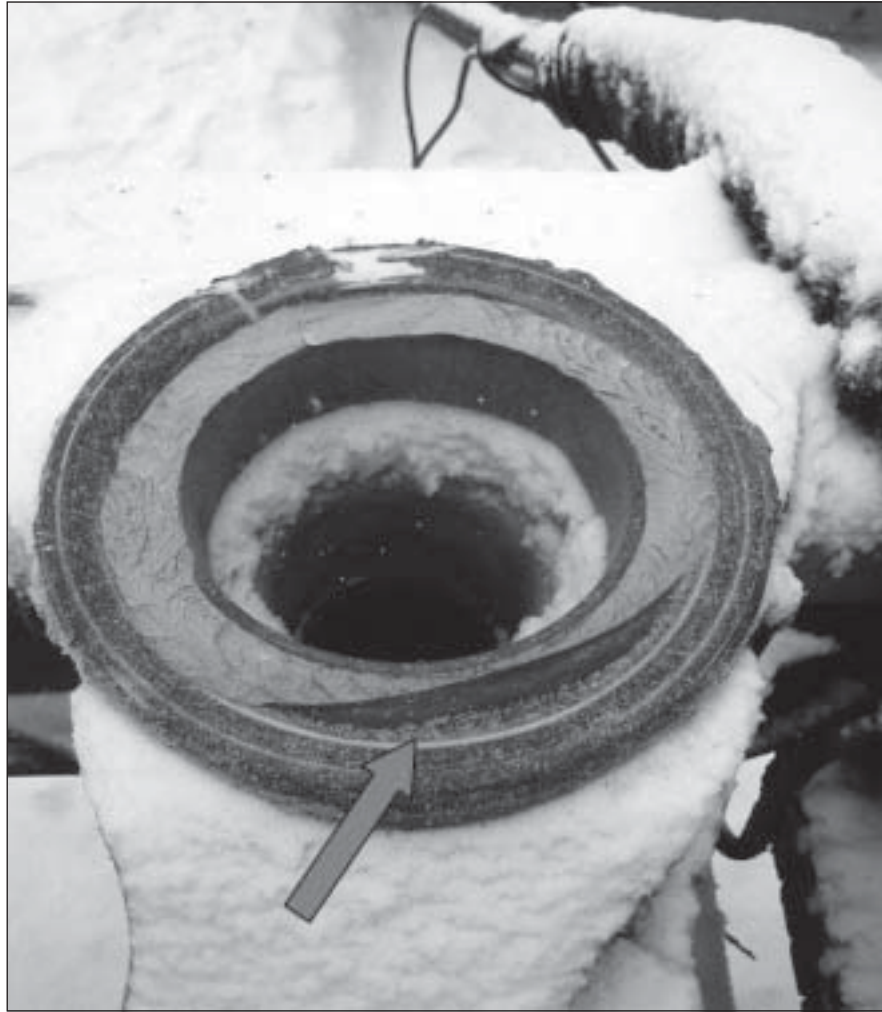
NN:n käyttämä, CE-merkitty kuormaustururi oli valmistettu vuonna 1997. Se oli asennettu kuorma-autoon irrotettavalla peräkiinnityksellä. Tururi oli muutettu radio-ohjatuksi noin kaksi kuukautta sen ensiasennuksen jälkeen. Tururin pylvässä katkeamiskohtaan murtopinnassa todettiin pitkälle kehittynyt väsymismurtuma. Tururia oli huollettu säännöllisesti, mutta sitä ei ollut tarkastettu sen käyttöönoton jälkeen. Noin viikkoa ennen onnettomuutta tururiin oli vaihdettu pylvään laakeriliuskat.

Nosturin pylvään tyvessä oli pitkälle edennyt väsymismurtuma. Murtuma sijaitti paikassa, josta sitä ei voitu havaita. Murtumaa ei havaittu viikkoa ennen onnettomuutta tehdyssä korja-

uksessa, eikä sitä olisi todennäköisesti voinut havaita myöskään vuositarkastuksen yhteydessä purkamatta rakenteita.

Kuva 3. Pylvään katkeamiskohta. Nuoli osoittaa väsymismurtumaa.

Valtioneuvoston päätöksen 856/1998 mukaan kuvatus kaltainen kuormausnosturi pitää tarkastaa tiettyjä poikkeustilanteita lukuun ottamatta vuoden välein sekä aina rakenteellisten tai toiminnallisten muutosten jälkeen. Tarkastuksessa selvitetään, onko nosturin käyttö aiheuttanut turvallisuuden kannalta merkittäviä muutoksia. Tarkastusväliä voidaan pidentää, mikäli nosturin käyttö on ollut vähäistä, nosturin kuormat pieniä tai käyttöolosuhteet muutoin erityisen vähän nosturia rasittavat. Käytön ja käyttöolosuhteiden ollessa erityisen rasittavat, on tarkastusväliä vastaavasti lyhennettävä. Lisäksi neljän vuoden välein suoritetaan standardin SFS 4261 mukainen tai sitä vastaava koekäyttö ja yleensä kymmenen vuoden vä-

lein ja tarvittaessa useamminkin käytettävä ainetta rikkomattomia tarkastusmenetelmiä ja purettava tarpeellisin väliajoin sellaisia turvallisuuden kannalta tärkeitä kokoonpano-osia, joiden kunnan tarkastaminen ei muutoin ole mahdollista.
