# TOT-RAPORTTI

## YTOT 5/03

Kulku-uraa puskutraktorilla avannut kuljettaja  
hukkui traktorin upottua suohon

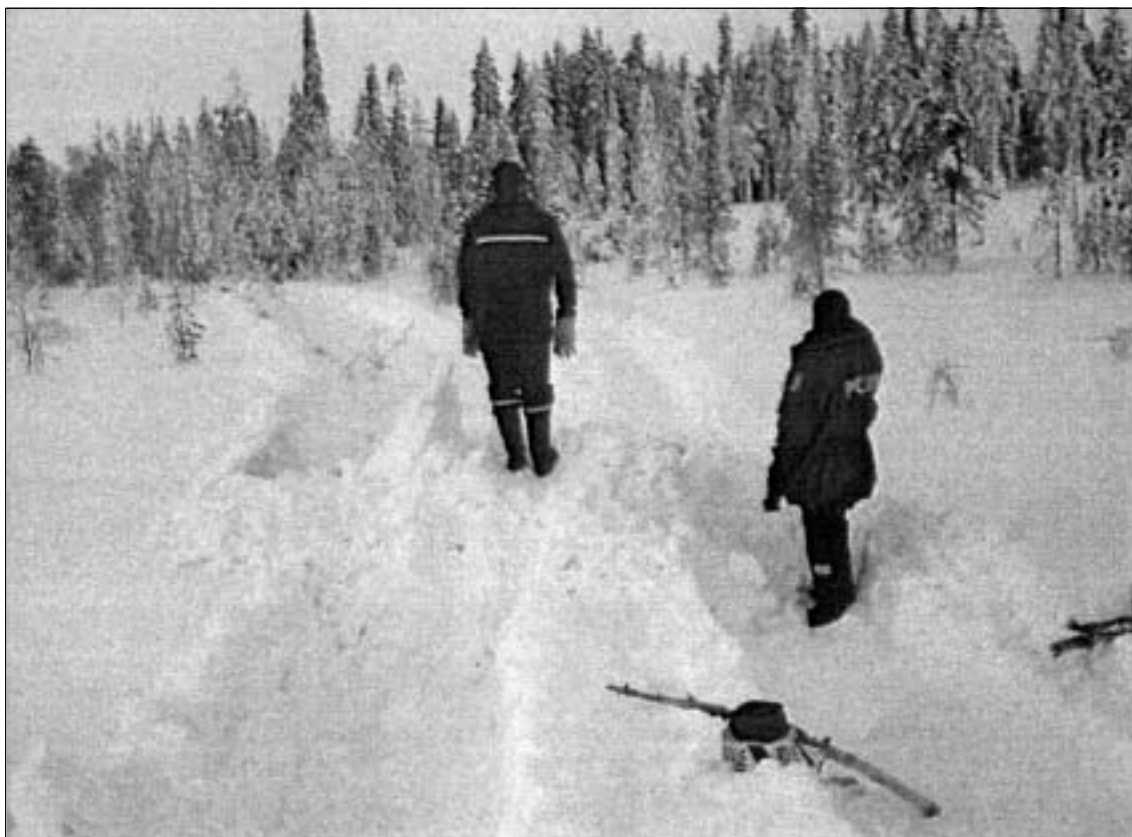
Yrityksen A työkonenekuljettaja NN oli avaamassa helmikuussa kulku-uraa noin 10 tonnin painoisella puskutraktorilla lumipeitteiselle suoja lampialueelle. Työ liittyi maastossa tehtäviin yrityksen B koekairauksiin. NN oli aloittanut kulku-uran aukaisun suoalueelle noin kello 13 aikaan. Puskutraktori upposi yhtäkkiä osittain avatulla kulku-uralla suohon. Traktorin jäljet osoittivat, että puskutraktori oli jo kerran ylittänyt onnettomuuskohtaan ja oli palaamassa avattua kulku-uraa takaisin. Upoamispaikan reunoilla lumeen jääneiden jälkien perusteella kone oli vajonnut suohon perä edellä kauhan ollessa ylhäällä (kuvat 1 ja 2).

Puskutraktori oli suohon uponneena usean metrin syvyydessä maaten jonkin verran vasemmalla kyljellään. Auratun uran läheisyydessä oli kohta, jossa oli avovesi näkyvissä. Yrityksen A edustajan kertoman mukaan tätä oli kuitenkin mahdotonta nähdä puskutraktorin ohjaamosta.

*Kuva 1. Puskutraktorin paluu-ura päättyy reikään.*

Tehtäessä kulku-uran avaamista lumipeitteisessä suo- ja lampimaastossa raskaalla työkoneella, on selvitettävä ennen töiden aloittamista maasto-olosuhteet sekä valitun reitin turvallisuus. Erityistä huomiota on kiinnitettävä maaston kantavuuteen ja reitille mahdollisesti osuviin vesistöihin. Tarvittaessa ylitettävien vesistöjen jään kantavuus on arvioitava mittauksin. Ennen työn aloittamista on valittu kulkureitti tutkittava maastossa luotettavasti. Samalla valittu reitti on merkittävä maastoon, samoin kuin mahdolliset vaarakohdat, kuten sulapaikat.

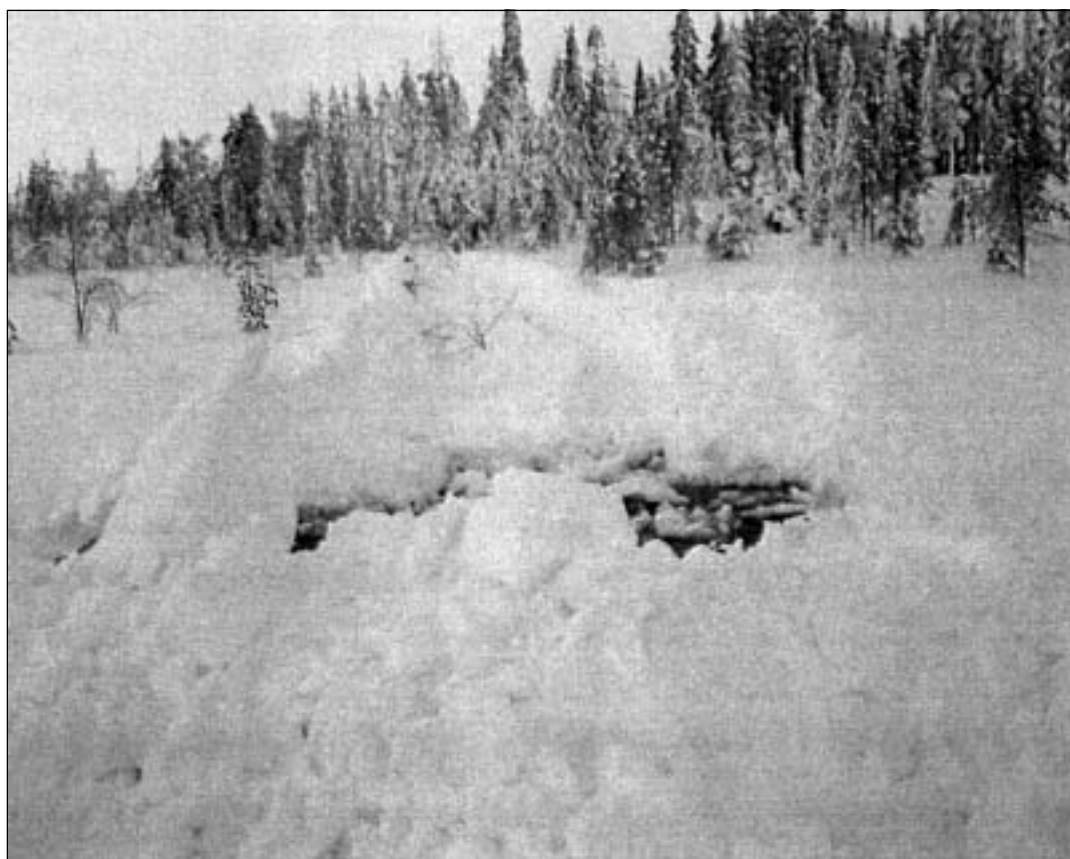
*Kuva 2. Upoamispaikka lähempää kuvattuna.*

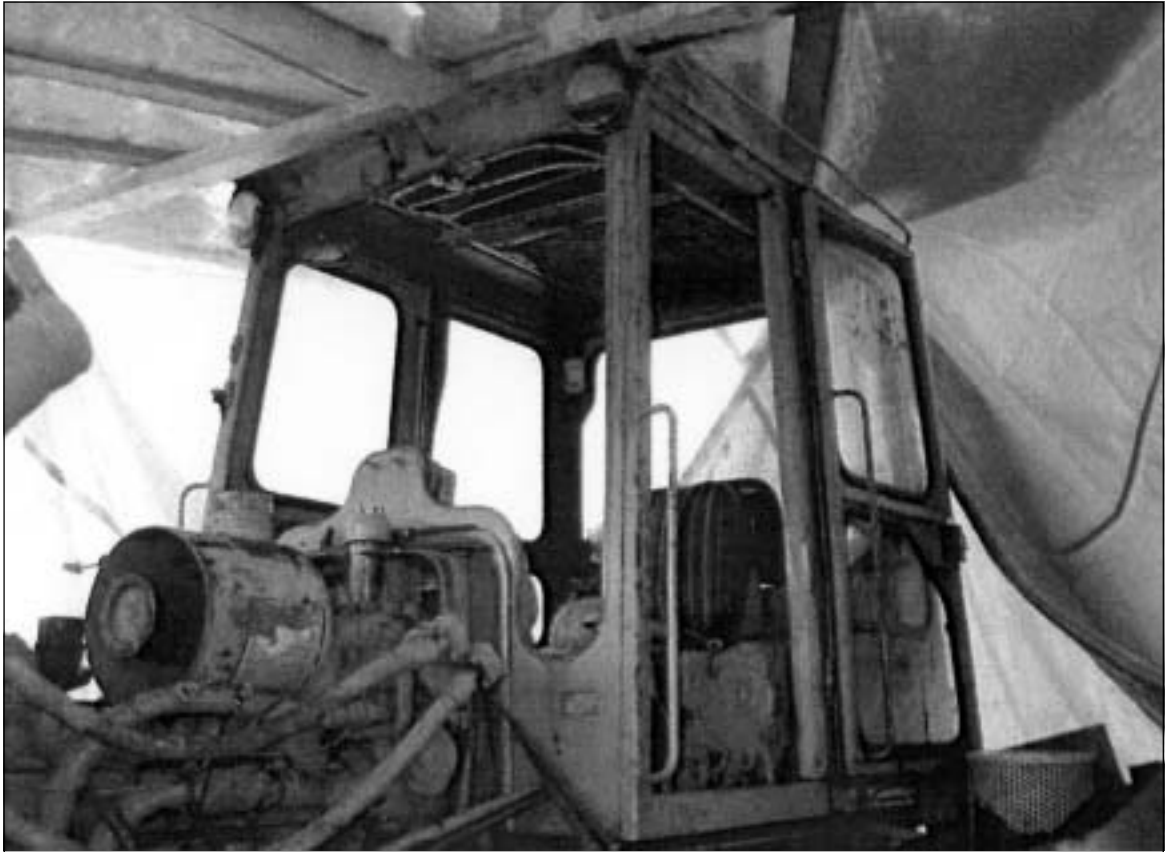
Kaluston valinnassa ei ollut otettu huomioon mahdollisuutta, että työkone voi vajota joko suohon tai lampeen. Puskutraktorin ohjaamosta oli mahdotonta päästä pois traktorin vajotessa yhtäkkiä suohon. Ohjaamossa ei ollut katto-luukkuja. Toisesta ovesta oli otettu kahvat pois, jolloin ovea ei saanut auki. Yrityksestä A saa-dun tiedon mukaan tästä ovesta olisi ollut vai-kea päästä ulos, sillä tällä puolella ohjaamoa oli ohjaus- ja hallintavipuja (kuva 3).

*Kuva 3. Kone ylösnoston jälkeen, ei kattoluukkaa.*

Hukkumisvaara on otettava huomioon kaluston valinnassa. Työkoneen ohjaamosta pitää olla mahdollisuus poistua koneen vajotes-

sa veteen. Tarvittaessa työkone on varustettava vajoamista estävillä tai hidastavilla lisälaitteilla.
