TOT-RAPORTTI

4/03

Kaksi kaivukoneenkuljettajaa jäi sora- ja kiviaineksen alle, kun sorakuopan reuna sortui äkillisesti

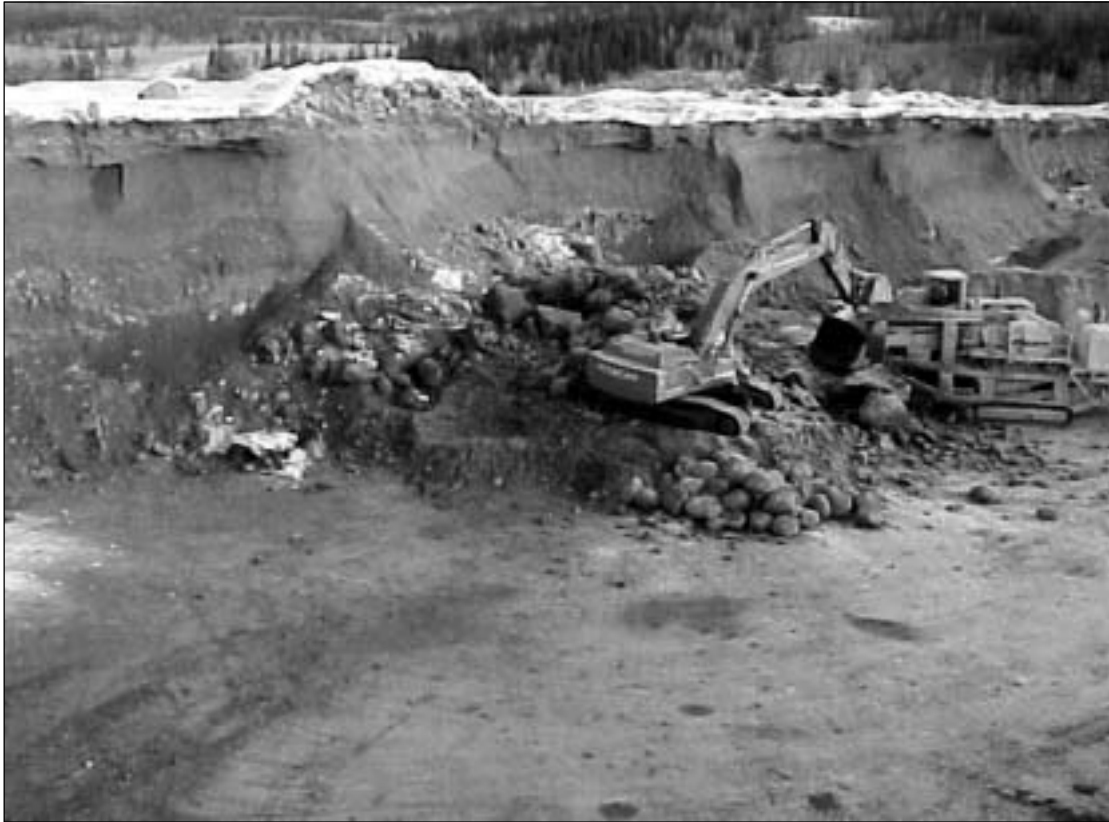
13 metriä. Kaivukone työskenteli noin 6–8 metrin etäisyydellä rintauksesta. Murskaustyö alkoi uudestaan murskauslinjan siirron jälkeen noin kello 19. KK aloitti tällöin työskentelyn kaivukoneella. KK luovutti työkoneen kello 20 aikoihin kaivukoneenkuljettaja NN1:lle, joka jäi työskentelemään kaivukoneella ja KK lähti asuinparakille. KK:n kertoman mukaan hän oli tällöin kertonut NN1:lle, että rintausta oli hyvin karua ja joukossa oli suuria kiviä, joita KK oli joutunut siirtämään sivuun. Rintausten vaarallisuudesta ei ollut erikseen mitään puhetta (kuva 1).

na-alueella oli suuri kivikasa. Kivikasan johdosta oli tähän kohtaan rintausta syntynyt ulkonema. Käytetty suojavalli ei antanut riittävää suojaa. Rintauksesta on mahdollisesti irronnutkin yllättävän paljon soraa, joka on ensin täyttänyt turvamontun. Tämän jälkeen sorakuopan reunalla olleet kivet ovat pudonneet alas, ja kun turvamonttu on ollut täynnä soraa, kivet olivat vyöryneet kaivukoneen päälle. Rintaukseen oli paisuttanut koko päivän aurinko, jolloin kivikasan alapuolella ollut hienompi sorakerros oli alkanut sulaa. Tämä on voinut edesauttaa rintauksen sortumista. Kuopan reunalla olleet kivet ja niiden ympärillä ollut hienompi sora-aines oli ankaran talven aikana jäätynyt yhtenäiseksi kasaksi ja tämä kasa putosi mahdollisesti isona lauttana alas.

Kuva 1. Onnettomuuspaikka kuvattuna montun eteläreunalta.

Rintaus pidetään noin 45–60 asteen kaltevuudessa kaivusta johtuvaa tilapäistä jyrkkyyttä lukuun ottamatta. Myös rintausten leveyden on kiinnitettävä huomiota. Kapea, solamainen ja liian jyrkkä rintausta saattaa sortua yllättäen varsinaisen materiaalin ottopaikan sivusta. Rintauksesta ja sen reuna-alueelta poistetaan isot kivet ja muut vastaavat esineet, jotka vyöryessään alas voivat aiheuttaa vaaraa tai vahinkoa. Reuna-alueen pitää olla raivattuna vähintään kahden metrin leveydeltä. Mikäli rintausten korkeus on yli viisi metriä, tulee raivatun reuna-alueen leveyden olla vähintään viisi metriä.

Maan jäätymisestä tai kaivutyön johdosta rintausten yläosaan syntyneet kielekkeet ja jyrkät yläosat vieritetään viipymättä alas. Vieritys on pyrittävä tekemään rintausten päältä turvalliselta etäisyydeltä. Rintausten loiventaminen ja kielekkeiden pudottaminen voidaan tehdä myöskin alhaalta käsin kuormauskoneeseen kiinnitettyä, riittävän ulottuvuuden omaavaa sorapistintä käyttäen. Jos räjäyttämistä käytetään vierittämiseen, on räjäytystyön suorittajalla oltava vaadittava pätevyys.

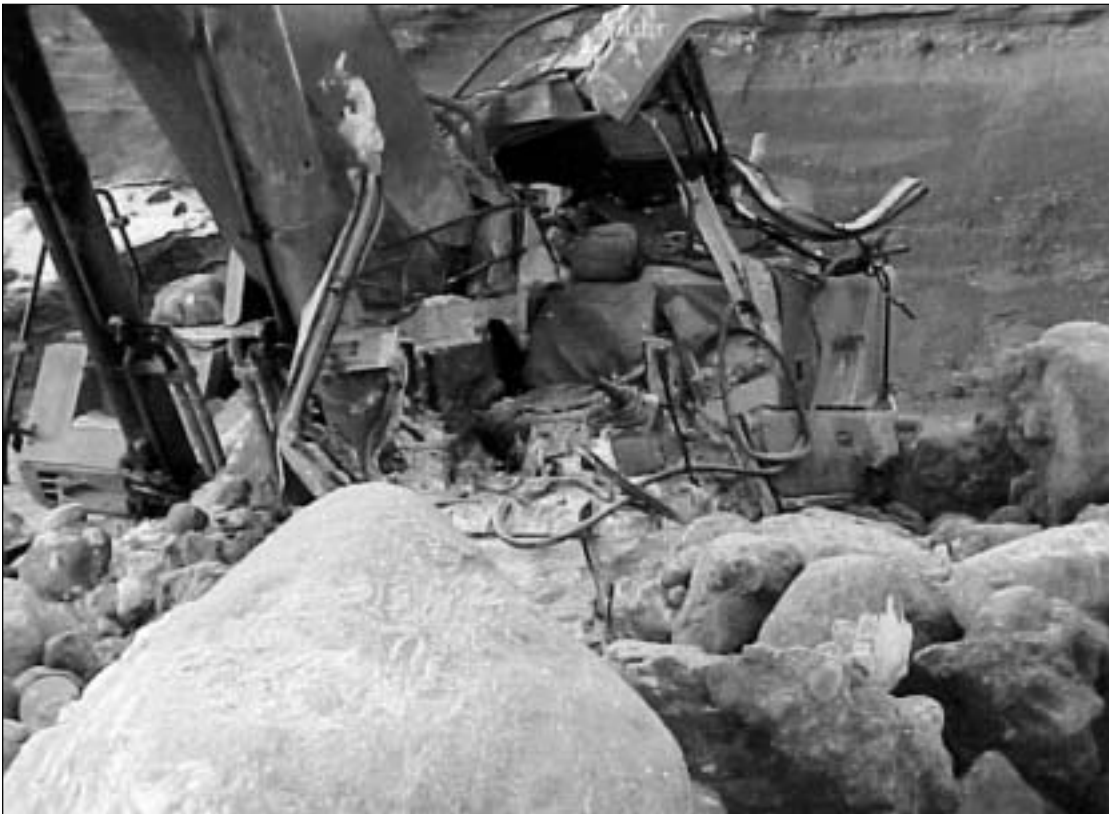
Kaivukoneen ohjaamo oli kivien peitossa ja murskautunut. NN2 makasi ohjaamon vieressä olevalla huoltotasolla osittain ohjaamon sisällä kivien puristuksessa. Kolmikko siirsi NN2:n päältä pienemmät kivet käsin ja noin 1,5 kuution kivi, joka oli ohjaamon päällä, siirrettiin pyöräkuormaajan avulla. NN2 saatiinkin irrotettua kivien puristuksesta ennen sairauton saapumista. NN2 menehtyi sairausautoon matkalla sairaalaan. NN1 löytyi menehtyneenä ohjaamon sisältä. Sortuman jälkeen todettiin, että rintausta oli lähimmillään 10 metriä kaivukoneesta. Kaivukoneen päällä oli useita yli 40 senttiä halkaisijaltaan olevia kiviä. Kauimmat sortuneet kivet olivat 17 metrin päässä rintauksesta kaivukoneen toisella puolella.

Onnettomuushetkellä kaivukone oli sijoittunut niin, että koneen ylävaunu oli rintauksen suuntaisesti. NN2 seisoi rintauksen puolella olleella kaivukoneen huoltotasolla. Sora- ja kivivyöry osui suoraan ohjaamoon. Kaivukoneen puomi ei tässä tilanteessa toiminut ohjaamon suojana sora- ja kivivyöryä vastaan.

Kuva 2. Kaivinkoneen ohjaamo leikattuna auki pelastusyksikön toimesta.

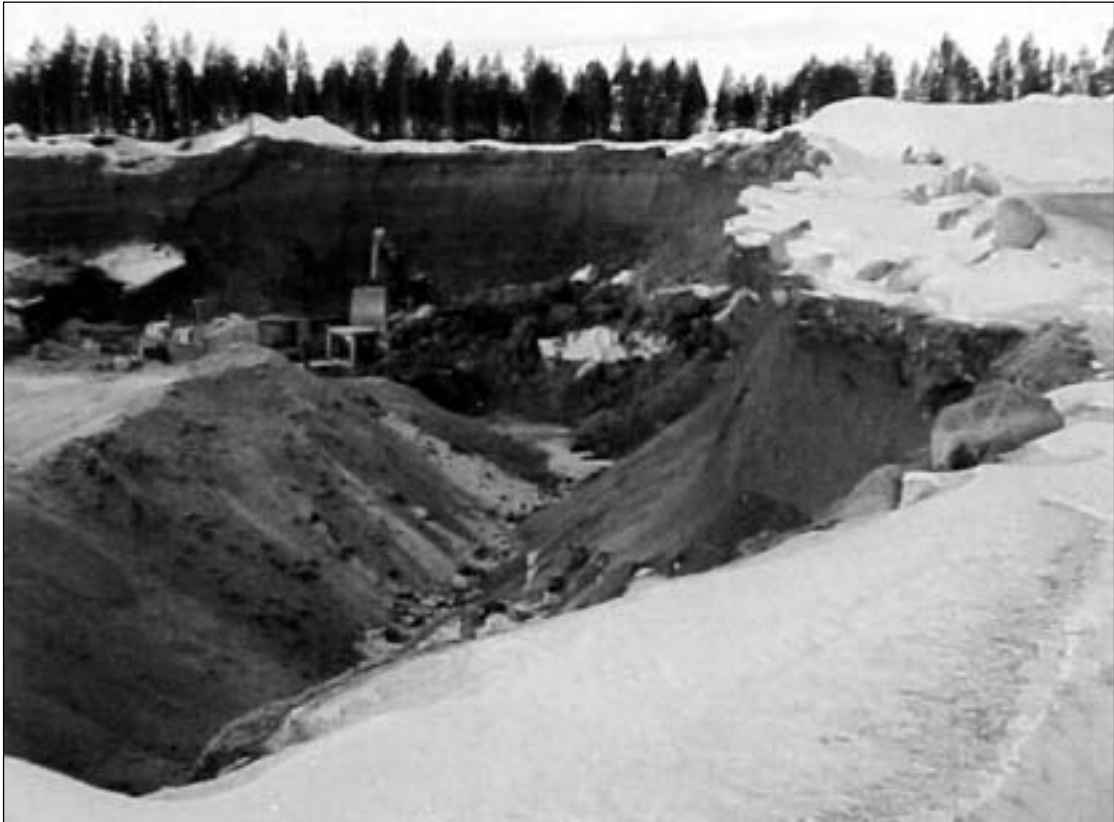
pyöräkuormaajalla valmista mursketta murskauslinjan päästä purkupaikalle. RR huomasi muutaman minuutin vuoronvaihdon jälkeen, ettei kaivukoneen valoja enää näkynyt. RR ajoi pyöräkuormaajan murskauslinjan lähelle ja toteusi, että rintausta oli sortunut osittain kaivukoneen päälle. Nähdessään tilanteen vakavuuden hän päätti hakea asuinparakilta apua. RR sai mukaansa KK:n sekä pyöräkuormaajaa illalla aiemmin kuljettaneen PP:n. Matkalla onnettomuuspaikalle KK teki hälytyksen hälytyskeskukseen (kuvat 2–4).

Kuva 3. Onnettomuuspaikka kuvattuna montun pohjoisreunalta.

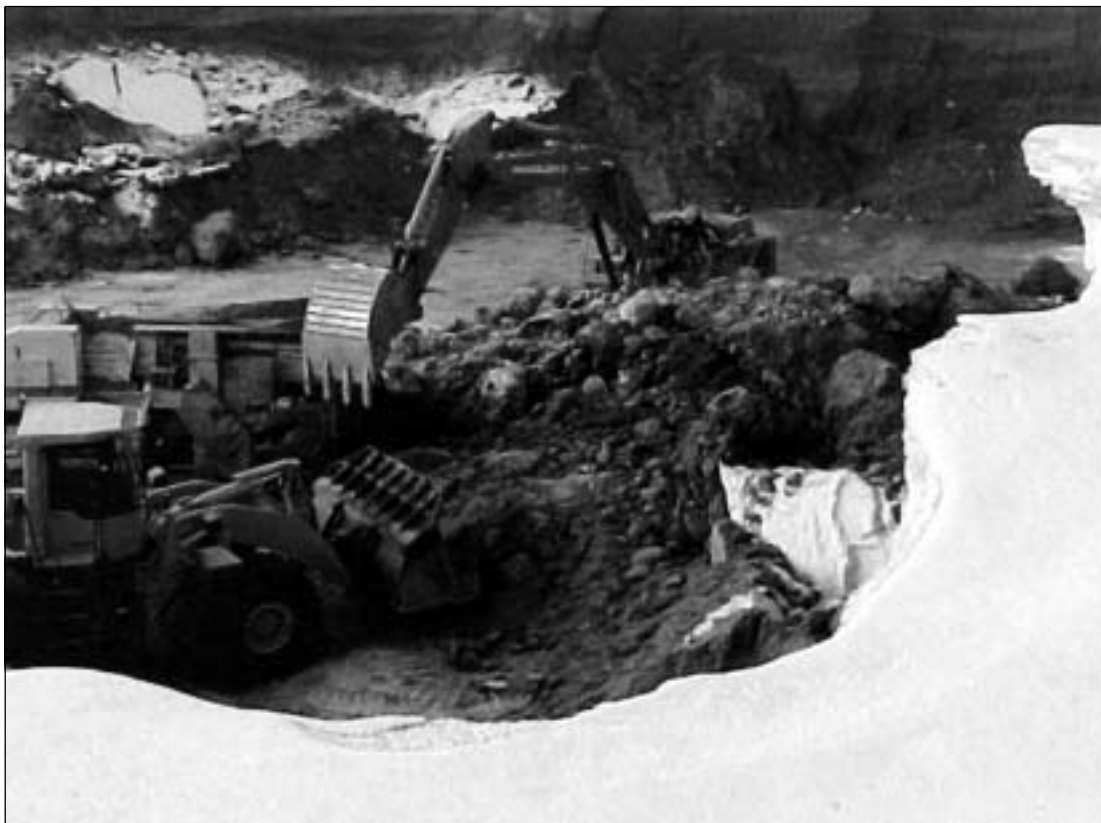
Kuva 4. Onnettomuuspaikka kuvattuna ajotieltä montun reunalta.
