# TOT-RAPORTTI

## 31/03

### **Ontelolaattojen alla mittaustyötä tehnyt kirvesmies menehtyi välittömästi elementtien pudotessa alas holville**

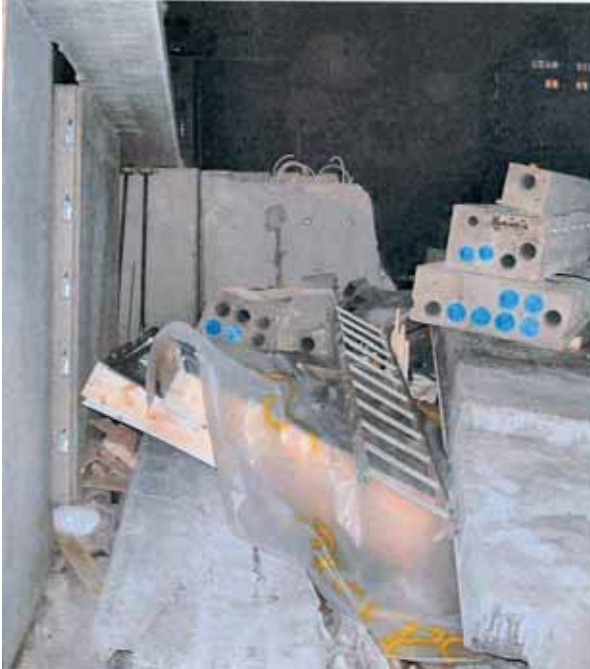
Ontelolaatat olivat asennettuina noin 20 minuuttia ennen tapaturmaa. Paikalla olleiden kertoman mukaan kaksi lähinnä ulkoseinää olevaa ontelolaattaa putosivat ensin alas ja muut kaksi ontelolaattaa välittömästi niiden perässä. Samassa yhteydessä rikkoutui ontelolaattojen päiden alla ollut väliseinäelementti.

***Kuva 1. Paikalla olleiden kertoman mukaan kaksi lähinnä ulkoseinää olevaa ontelolaattaa putosivat ensin alas ja muut kaksi ontelolaattaa välittömästi niiden perässä. Samanaikaisesti, kun ontelolaaat putosivat, rikkoutui niiden päiden alla ollut väliseinäelementti.***

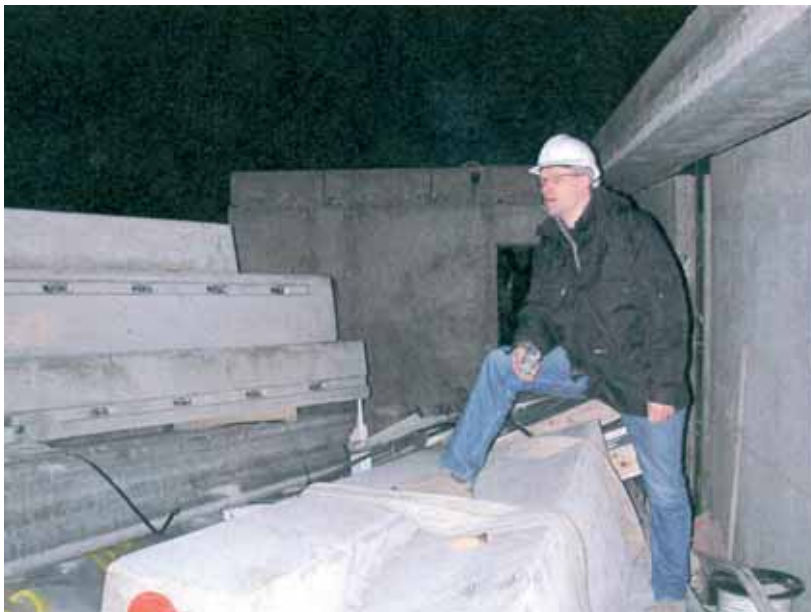
Myöhemmin tapaturmapaikalla oli todettavissa, että edellä mainitut ontelolaatat ja niiden päälle nostetut hormielementit olivat kasassa holvin päällä. Väliseinäelementistä oli lohjennut lähes kokonaan toinen pääty. Samoin oli havaittavissa, että väliseinäelementtiin tehtaalla asennettu sisäkierrehylsy eli vemo oli liikkunut. Sisäkierrehylsy oli ollut seinän sisällä olevien sähköputkien takana ja sitä oli käytetty elementin valuvaiheessa elementtiin tulevien sähköputkien tukemiseen. Kyseiseen sisäkierrehylsyyn oli työmaalla kiinnitetty väliseinäelementtiä tukeva metallinen vinotuki eli tönäri.

***Kuva 2 Tapaturmapaikalla oli todettavissa, että ontelolaaat ja niiden päälle nostetut hormielementit olivat kasa- sa holvin päällä.***

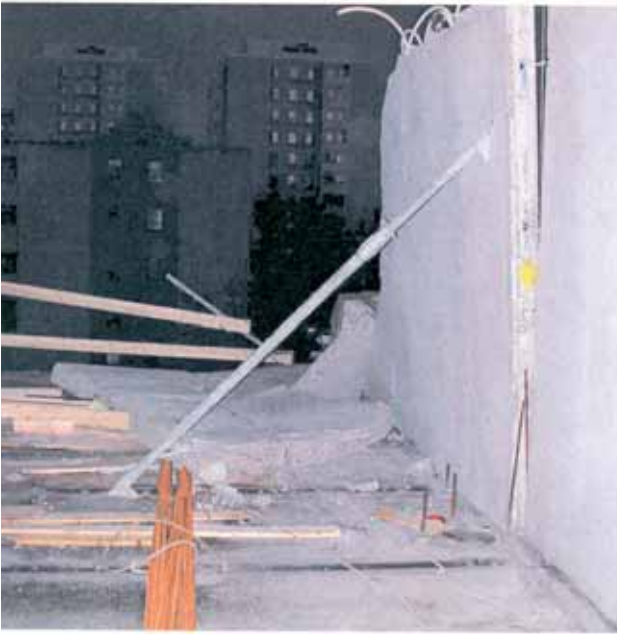
Väliseinäelementti murtui yläreunastaan ja elementti kallistui ulospäin antaen periksi ontelolaattojen alla. Väliseinäelementin ulkoseinän puoleinen pää kaatui holville hajoten useaan kappaleeseen. Ontelolaattoja kantanut toinen väliseinäelementti kallistui, mutta pysyi pystyssä. Aamulla asennettu sisäkuorielementti putosi alas maahan. Ontelolaattojen päälle nostetut hormielementit putosivat myös alas holville.

Vinotuen irrotessa väliseinäelementistä on elementti katkennut ja elementin ulkoseinän puoleinen pää on kaatunut holville. Samalla ontelolaattojen tukipinta on hävinnyt niiden alta ja ontelolaatat ovat pudonneet holville. Yhden ontelolaatan pää on iskeytynyt sisäkuorielementtiä tukeviin vinotukiin ja aiheuttanut sisäkuorielementin sivuttaissiirtymisen ja putoamisen maahan.

**Kuva 3. Väliseinäelementin ulkoseinän puoleinen pää kaatui holville hajoten useaan kappaleeseen.**

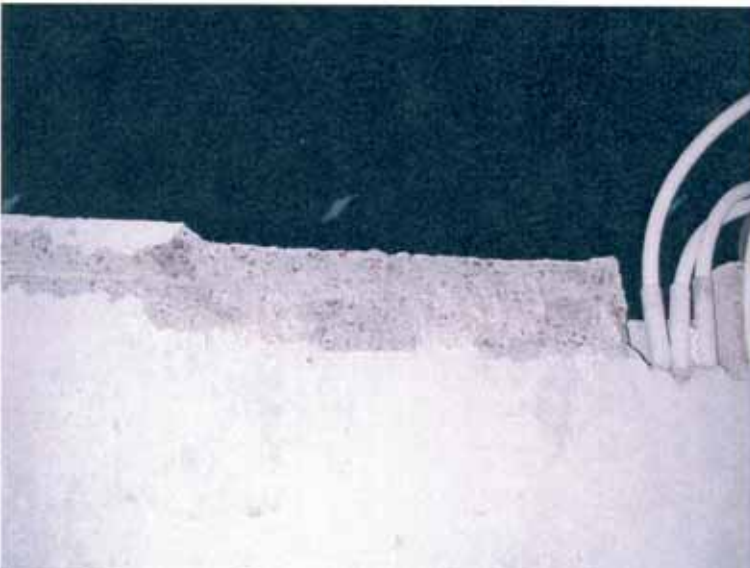
VTT:n tutkimuksen mukaan onnettomuus käynnistyi väliseinäelementin yläreunan lohjetessa asennuspalan alla. Reuna on lohjennut pielirauidoitukseen asti ja pielirauidoitus on levittänyt yläreunan lohkeamaa repimällä yläreunaa irti. Kuormien uudelleenjakautuminen asennuspaloilta on tällöin vaikuttanut yläreunan lohkeaman laajenemiseen. Kulman lohkeamisen jälkeen ontelolaattojen päät ovat lähteneet liukumaan väliseinäelementin yläkulman vinoa murtopintaa pitkin alaspäin. Tällöin ontelolaatoista on aiheutunut seinäelementin yläosaan elementtiä kaatava voima, jolloin elementti on kallistunut.

VTT:n tutkimuksen mukaan asennuspalojen alla ollut seinäelementti oli ollut herkkä lohkeamaan, koska elementin yläosassa betoni oli painunut ja erottu-

nut valmistuksen yhteydessä. Halkeama pieliraudoituksen yläpuolella heikensi myös elementin yläosan kantavuutta. Elementin yläosasta otetuissa näytteissä todettiin myös veden erottumista ja mikrohalkeilua.

**Kuva 4. Väliseinäelementistä lohkeasi lähes kokonaan toinen pääty.**

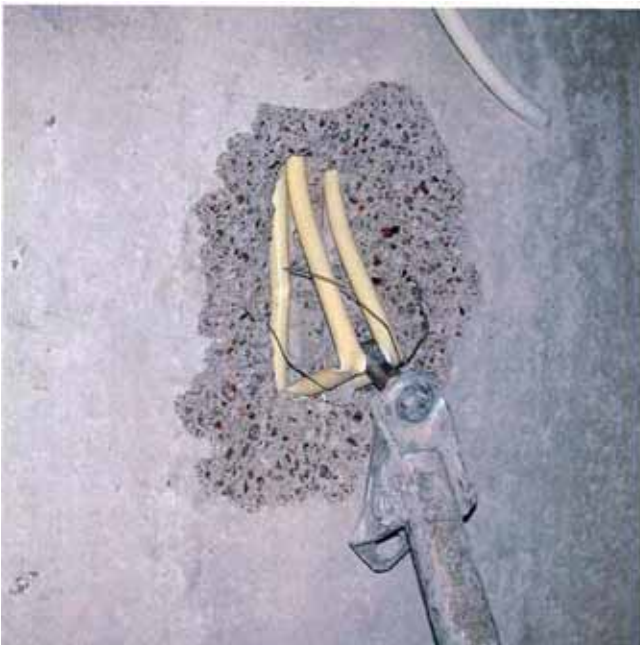
VTT:n tutkimuksen mukaan murtunut väliseinäelementti oli tuettu kahdella metallisella vinotuella. Toinen niistä oli kiinnitetty sisäkierrehylsyyn, jota oli käytetty elementtiin tulleiden sähköputkien tukemiseen elementin valuvaiheessa ja sitä ei ollut tarkoitettu vinotuen kiinnityskohdaksi. Työmaalla toimittiin näin, koska sisäkierrehylsyt on tarkoitettu vinotukien kiinnittämiseen.

Elementissä ei ollut merkintää, mitkä sisäkierrehylsyt olivat tarkoitettu vinotukien kiinnitykseen ja mitkä niistä oli tarkoitettu sähköputkien tukemiseen elementin valun aikana. Työmaalla toimivilla oli käsitys, että vinotuet voitiin kiinnittää mihinkä tahansa sisäkierrehylsyyn. Vastaavan työnjohtajan mukaan elementtitehtaalta oli saatu vasta onnettomuuden jälkeen tietoa siitä, että kyseisiä sisäkierrehylsyjä käytettiin myös elementtien sisällä kulkevien sähköputkien tukemiseen valuvaiheessa. Elementtitehtaan edustajan mukaan tehtaalla oli toimittu viimeisen kymmenen vuoden ajan samalla tavalla valettaessa väliseiniä, eikä sisäkierrehylsysten asentamista sähköputkien taakse ollut koettu vaaratekijäksi.

**Kuva 5. Väliseinäelementtiin tehtaalla asennettu sisäkierrehylsy eli vemo oli pettänyt. Sisäkierrehylsy oli seinän sisällä olevien sähköputkien takana, melko pinnassa. Kyseiseen sisäkierrehylsyyn oli työmaalla kiinnitetty väliseinäelementtiä tukeva metallinen vinotuki eli tönäri.**
