# TOT-RAPORTTI

5/03

## Luotsikutterin kuljettaja putosi mereen

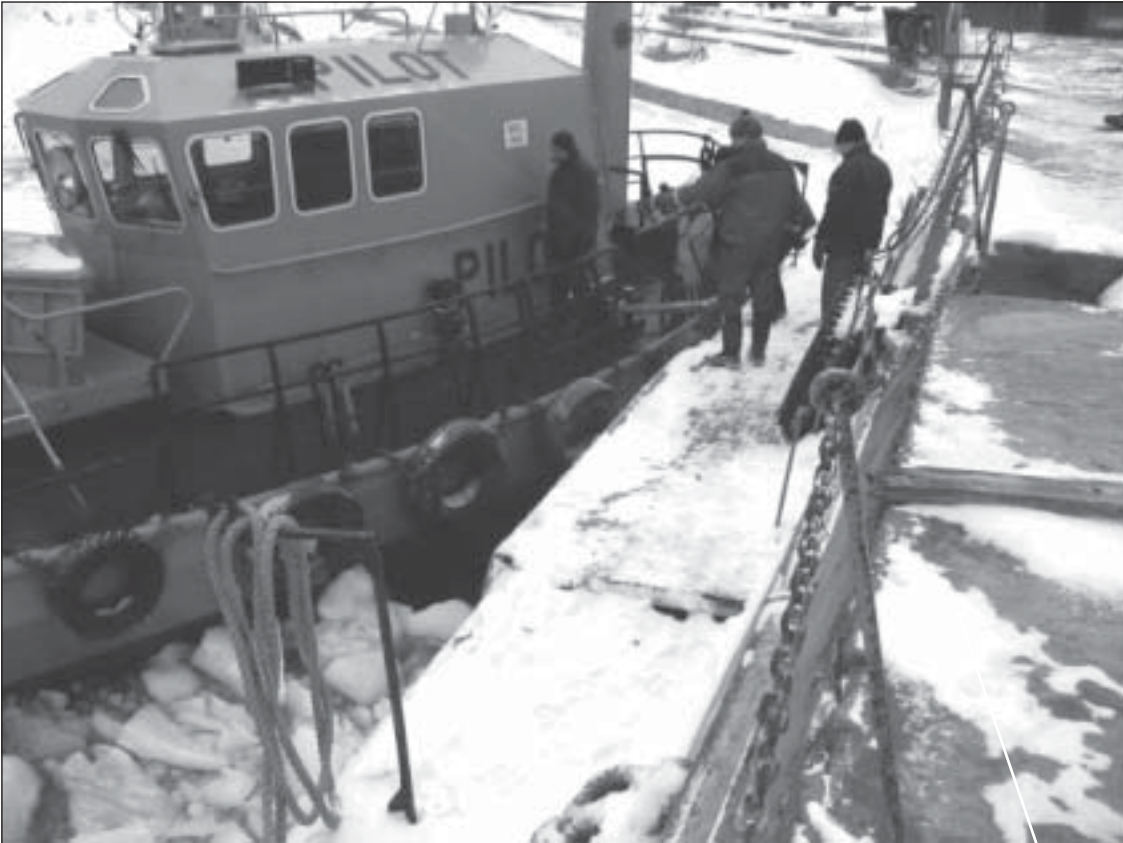
*Kuva 1. Yleiskuva tapahtumapaikalta. Kuvan olosuhteet eivät täysin vastaa tapahtumahetken olosuhteita.*

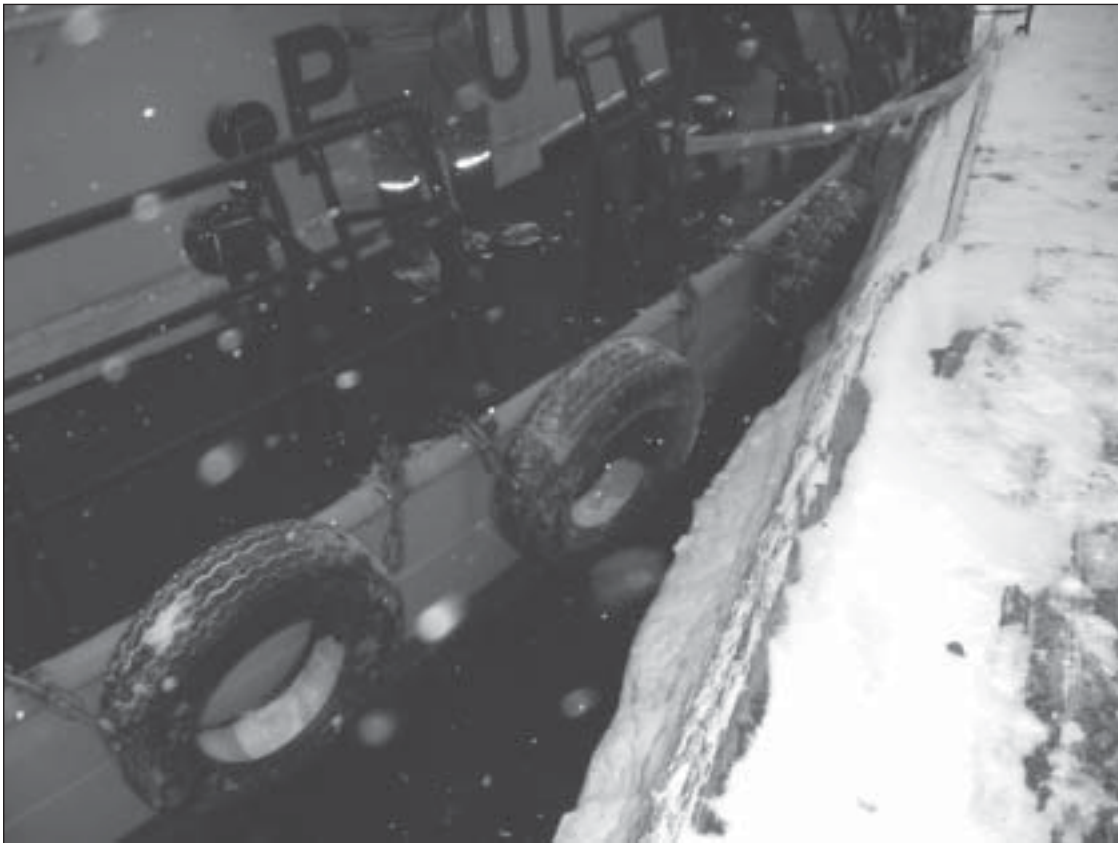
*Kuva 2. Lähikuva tapahtumapaikalta. Kuvan olosuhteet eivät täysin vastaa tapahtumahetken olosuhteita.*
