TOT-RAPORTTI

11/03

Elementtiasentaja jäi puristuksiin kaatuneen nosturiauton ohjaamon ja vieressä olleen toisen nosturiauton väliin

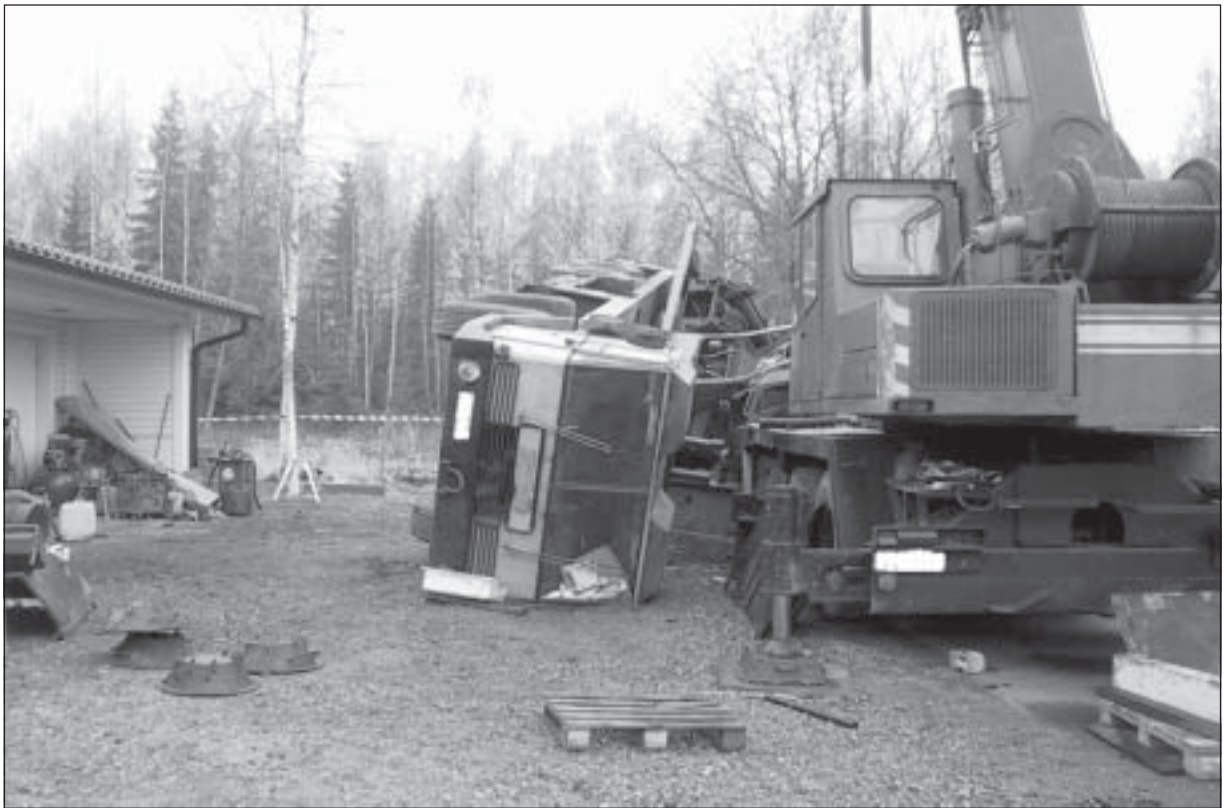
Työnantajan kokemuksen mukaan nosturi-auto pysyy pystyssä ilman tukijalkojakin, mikäli nosturin puomia ei nosteta pystyyn. Tapa- turmaan johtaneessa tilanteessa NN nosti puo- min pystyyn ennen kuin alkoi kääntämään nos- turia, ilmeisesti varoakseen lähellä ollutta ra- kennusta. Tällöin painopiste siirtyi pois auton päältä ja tukematon auto kaatui.

Kuva 1. Tukematon nosturiauto kaatui vieressä ollutta nosturiautoa vasten, kun NN nosti puomin pystyyn ja alkoi kääntämään nosturia.

Työnantajan on ohjeistettava työntekijöitä tur- vallisista työmenetelmistä ja varmistettava, että

työntekijät ovat ymmärtäneet ohjeet. Työnan- tajan tulee ohjeistaa työntekijää myös siitä, mitä ei saa tehdä. Työntekijän tulee aina noudattaa hänelle annettuja ohjeita ja määräyksiä.

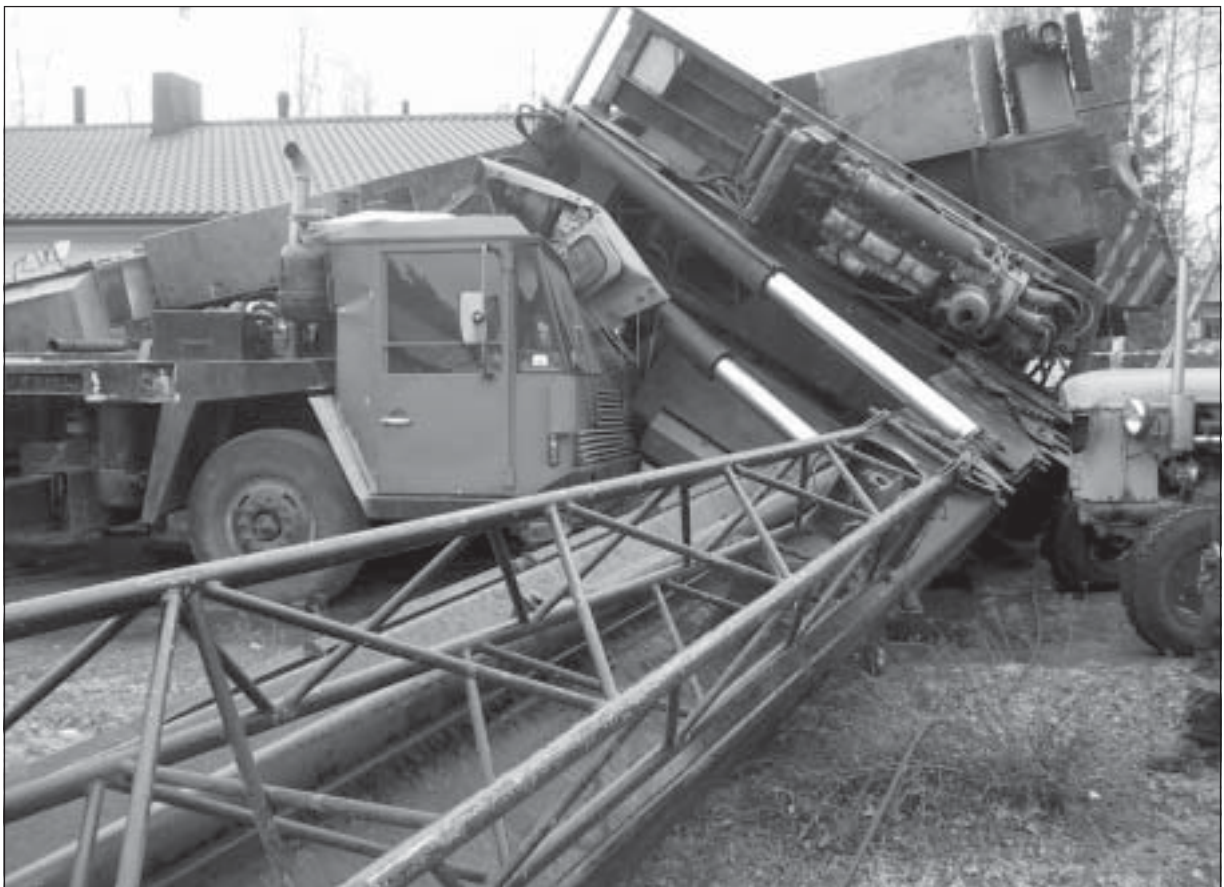
Kuva 2. Kaatuneen nosturin ohjaamo kaatui vieressä seisseen auton ohjaamoa vasten.

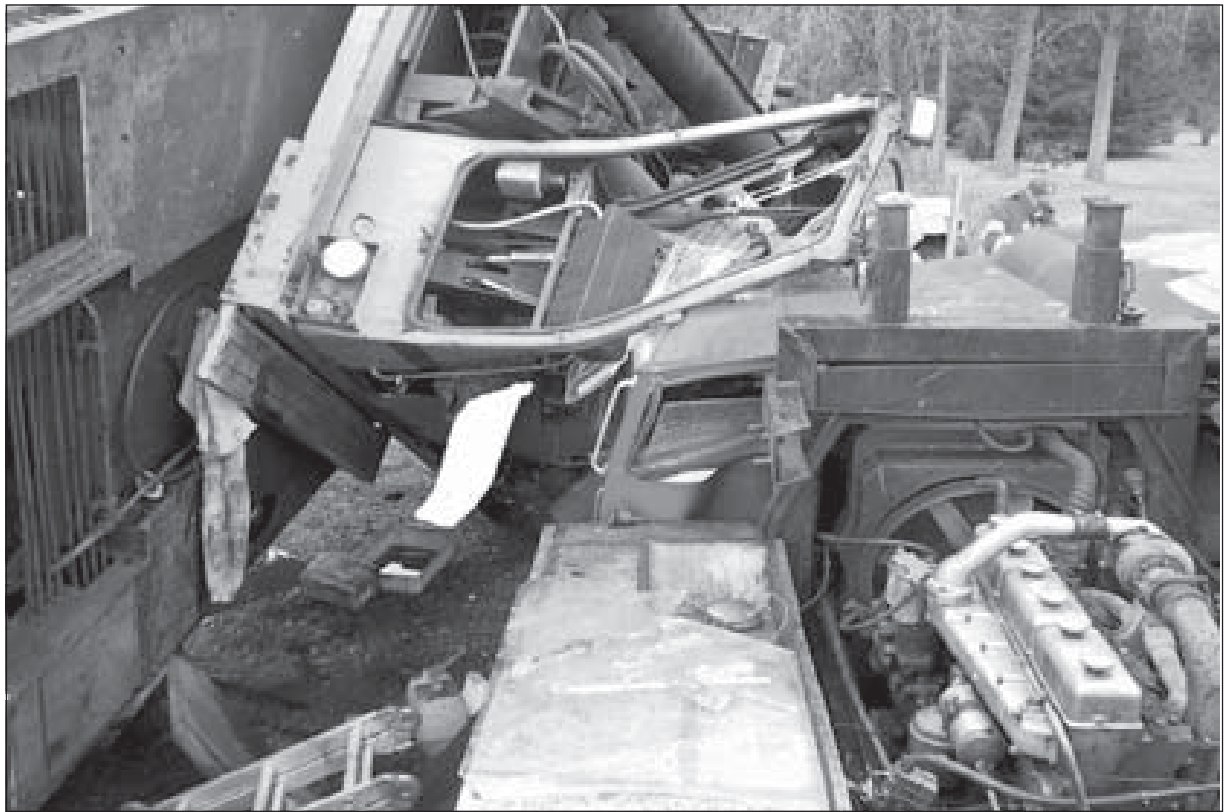
Nosturin ohjaamon rakenne ei kestänyt kuor- mitusta, joka aiheutui, kun auto kaatui vasten vieressä seissyttä toista nosturiautoa. Ohjaa- mo painui kasaan, josta aiheutui NN:n kuole- maan johtaneet vammat.

**Kuva 3. Kaatuneen nosturin ohjaamo murskautui onnettomuudessa täysin. NN oli tapah-
tumahetkellä ohjaamossa.**

Euroopan yhteisön ns. konedirektiivissä edel- lytetään, että tiettyjen liikkuvien työkonoiden oh- jaamon tulee olla sellainen, että koneen kaatu- essa se takaa kyydissä olevalle kuljettajalle riit- tävän turvatilan. Tämä vaatimus ei koske nos- turiautojen ohjaamoja. Ohjaamojen rakenteelli- seen turvallisuuteen tulisi kuitenkin kiinnittää huomiota, sillä myös nosturiauto tai nosturi voi kaatua sitä käytettäessä.
