# TOT-RAPORTTI

7/03

## Kuorma-autonkuljettaja jäi pylvään tyvestä katkenneen kuormausnosturin alle

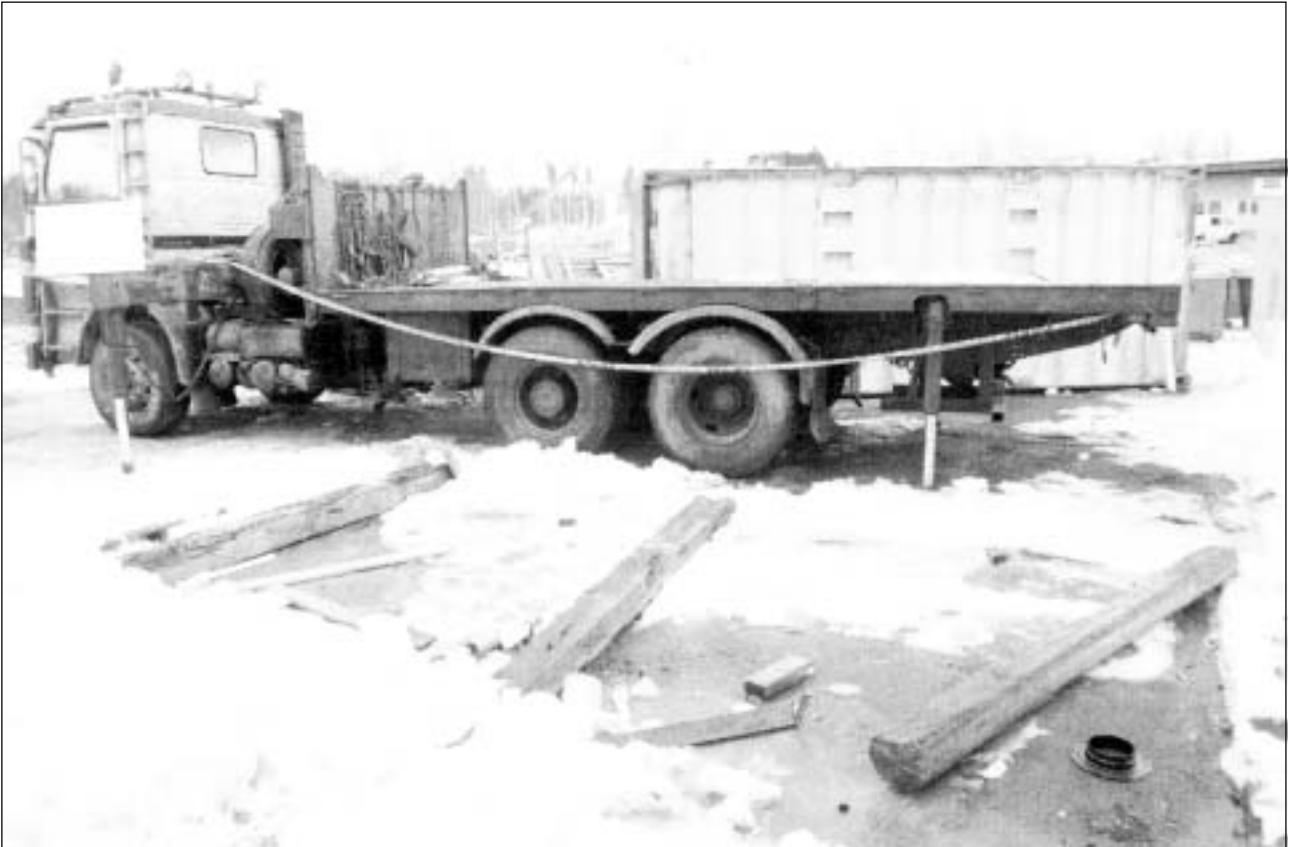
*Kuva 1. Siirrettävä kontti (taustalla kuorma-auton takana) oli aluksi maassa etualalla olevien parrujen päällä, josta se oli tarkoitus nostaa kuorma-auton lavalle.*

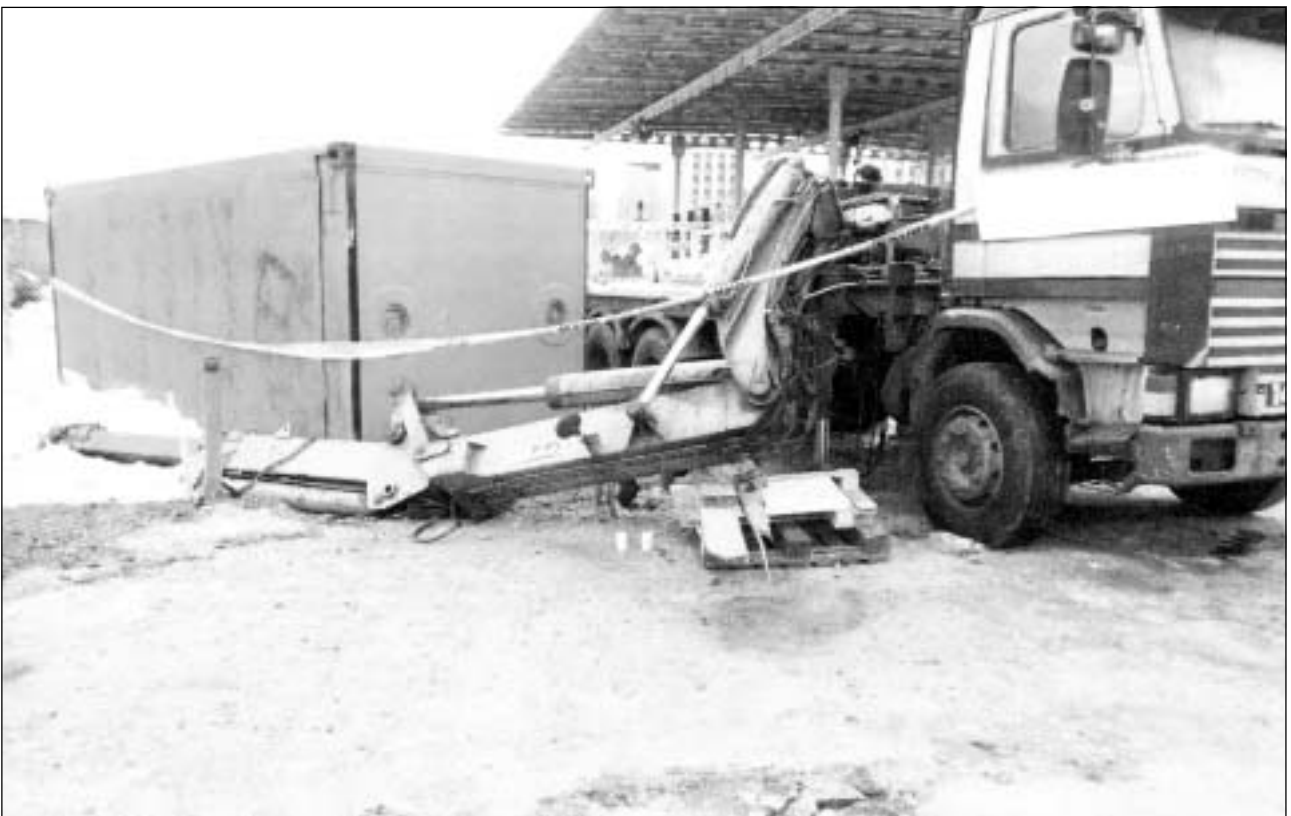
*Kuva 2. Auton, kontin ja nosturin sijainnit heti onnettomuuden jälkeen.*

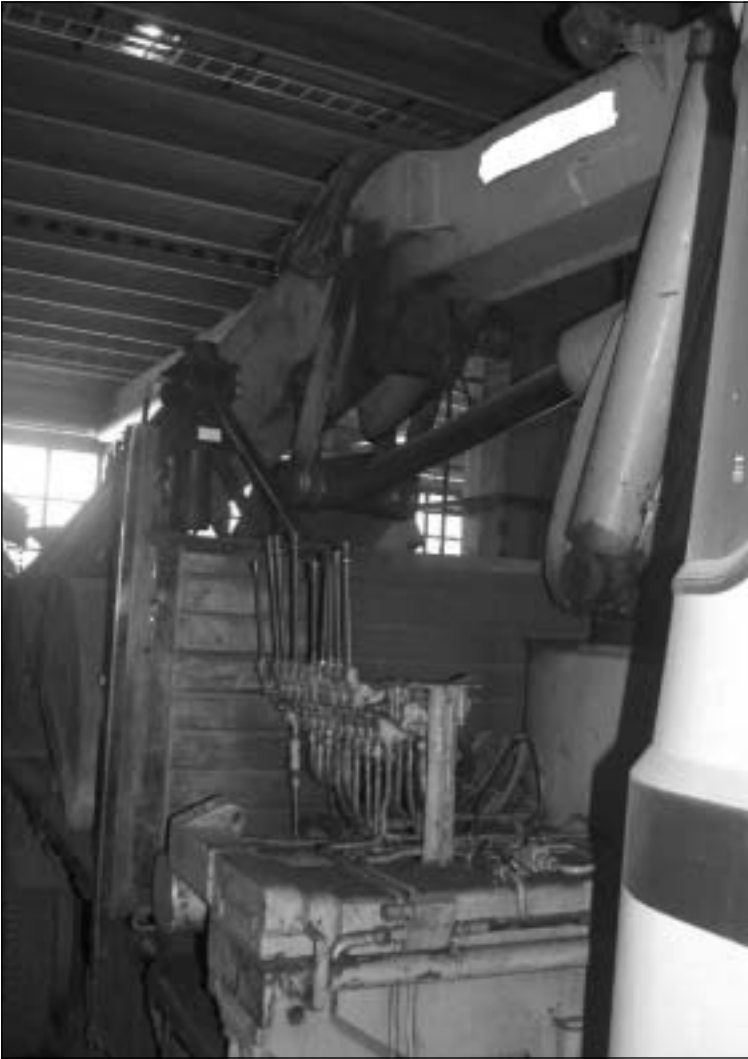
*Kuva 3. Vastaava nosturi-auto -yhdistelmä ennen onnettomuutta. Kuva nosturin hallintapaikalta.*

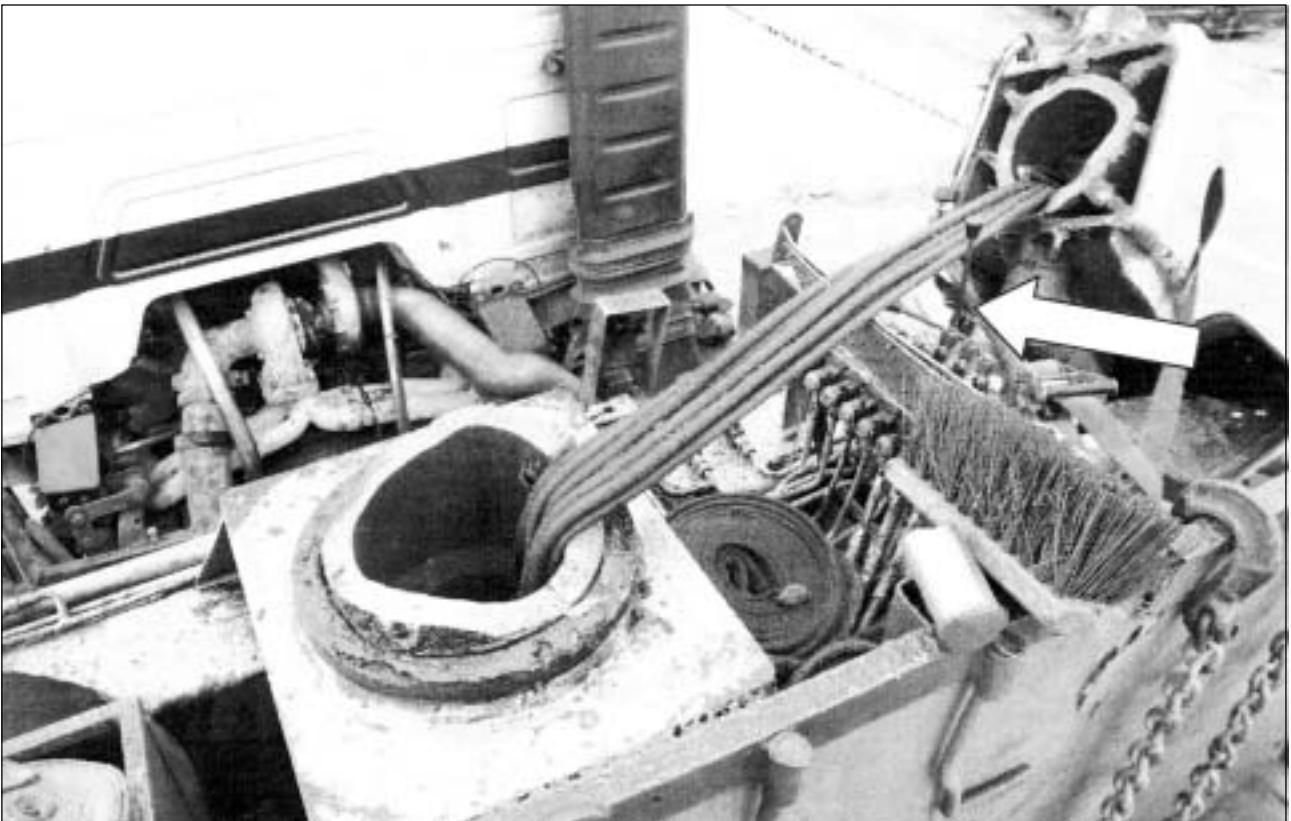
Murtopinnassa oli havaittavissa erillinen alue, joka on asiantuntijalausannon perusteella tulkevissa väsymismurtumaksi. Väsymismurtuma sijaitsi kohdassa, johon oli kohdistunut suurin taivutusrasitus nostojen yhteydessä. Ras-

kasta taakkaa nostettaessa väsymismurtuma johti haurasmurtuman ydintymiseen, mikä katkaisi hetkessä pylvään ja aiheutti nosturin kaatumisen.

Murtuma on kehittynyt pitkän ajan kuluessa ja se on heikentänyt pystyrungon kestävyyttä. Se on aiheutunut toistuneista nostoista sekä mahdollisesti osittain myös rakenteellisista ja valmistusteknisistä seikoista.

*Kuva 4. Nosturin pylväs katkesi tyvestä ja kaatui NN:n päälle. Nuoli osoittaa kohtaa, johon NN jäi puristuksiin.*

Lainsäädännön mukaan kuormausnosturille tulee tehdä määräaikaistarkastus pääsääntöisesti vuoden välein. Määräaikaistarkastuksen lisäksi kuormausnosturille on tehtävä yleensä kymmenen vuoden välein tarkastus, jossa puretaan sellaisia turvallisuuden kannalta tärkeitä kokoonpano-osia, joiden kunnon tarkastaminen ei muuten ole mahdollista.

Koneelle tehtävissä tarkastuksissa tulisi kiinnittää entistä enemmän huomiota rakenteissa

käytettävien materiaalien ja komponenttien ominaisuuksiin. Tarkastuksen suorittajan pitää kyetä tunnistamaan materiaalin viat. Käytännössä tämä tarkoittaa sitä, että tarkastuksia suorittavien henkilöiden tulee omata myös riittävän laajat tiedot materiaalitekniikasta niiltä osin millä on vaikutusta koneen turvallisuuteen.
