TOT-RAPORTTI

10/03

Metsuri jäi puun alle

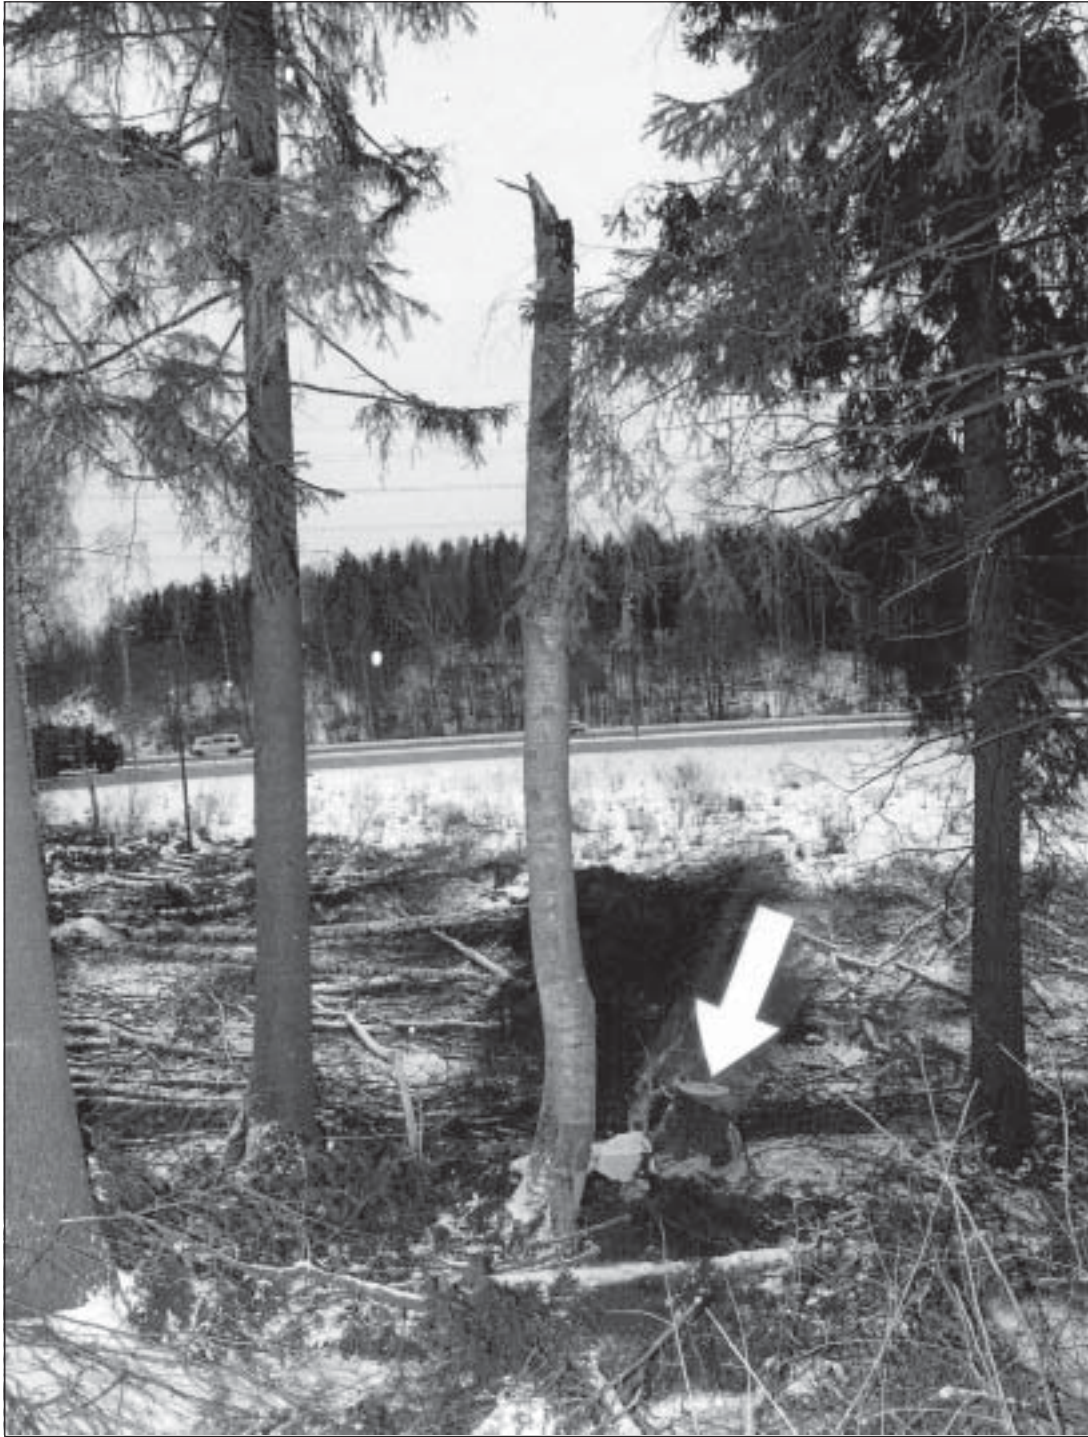
Koivun runko oli laho, mikä edesauttoi sen katkeamista. Pällepäin lahoa oli lähes mahdonta havaita.

Koivu nojasi kuusta vasten, ts. se oli NN:ää kohti kallellaan. Kyseessä oli rinnetontti ja koivu NN:ää ylempänä. Näiden tekijöiden johdosta koivun latva putosi alarinteeseen NN:ää kohti.

Kuva 1. NN oli kaatamassa kuusta (kanto merkitty kuvaan nuolella) ylärinteeseen. Kaatuessaan kuusi osui lahoon koivuun, joka katkesi noin 7 metrin korkeudelta. Koivun latva putosi NN:n päälle.

Kaadettaessa järeää puustoa on erityisesti varottava, ettei kaadettava puu osu muihin puihin. Alle jäävä terve puu taipuu, jolloin sen runko käyttäytyy kuin jousi. Hyvin usein on sattunut tapaturmia, joissa taipunut runko lyö metsuriin palautuessaan jousen lailla pystyyn. Toisaalta puu voi olla laho, jolloin runko katkeaa arvaamattomasti kuvatuin seurauksin.

Siksi ennen kaatoa tulisi aina varmistua siitä, ettei kaadettavan puun takana ole pienempiä puita piilossa. Missään tapauksessa kaadettavaa puuta ei saa tarkoituksellisesti kaataa muiden puiden päälle. Näihin seikkoihin tulisi kiinnittää huomiota metsurien koulutuksessa ja työn opastuksessa.

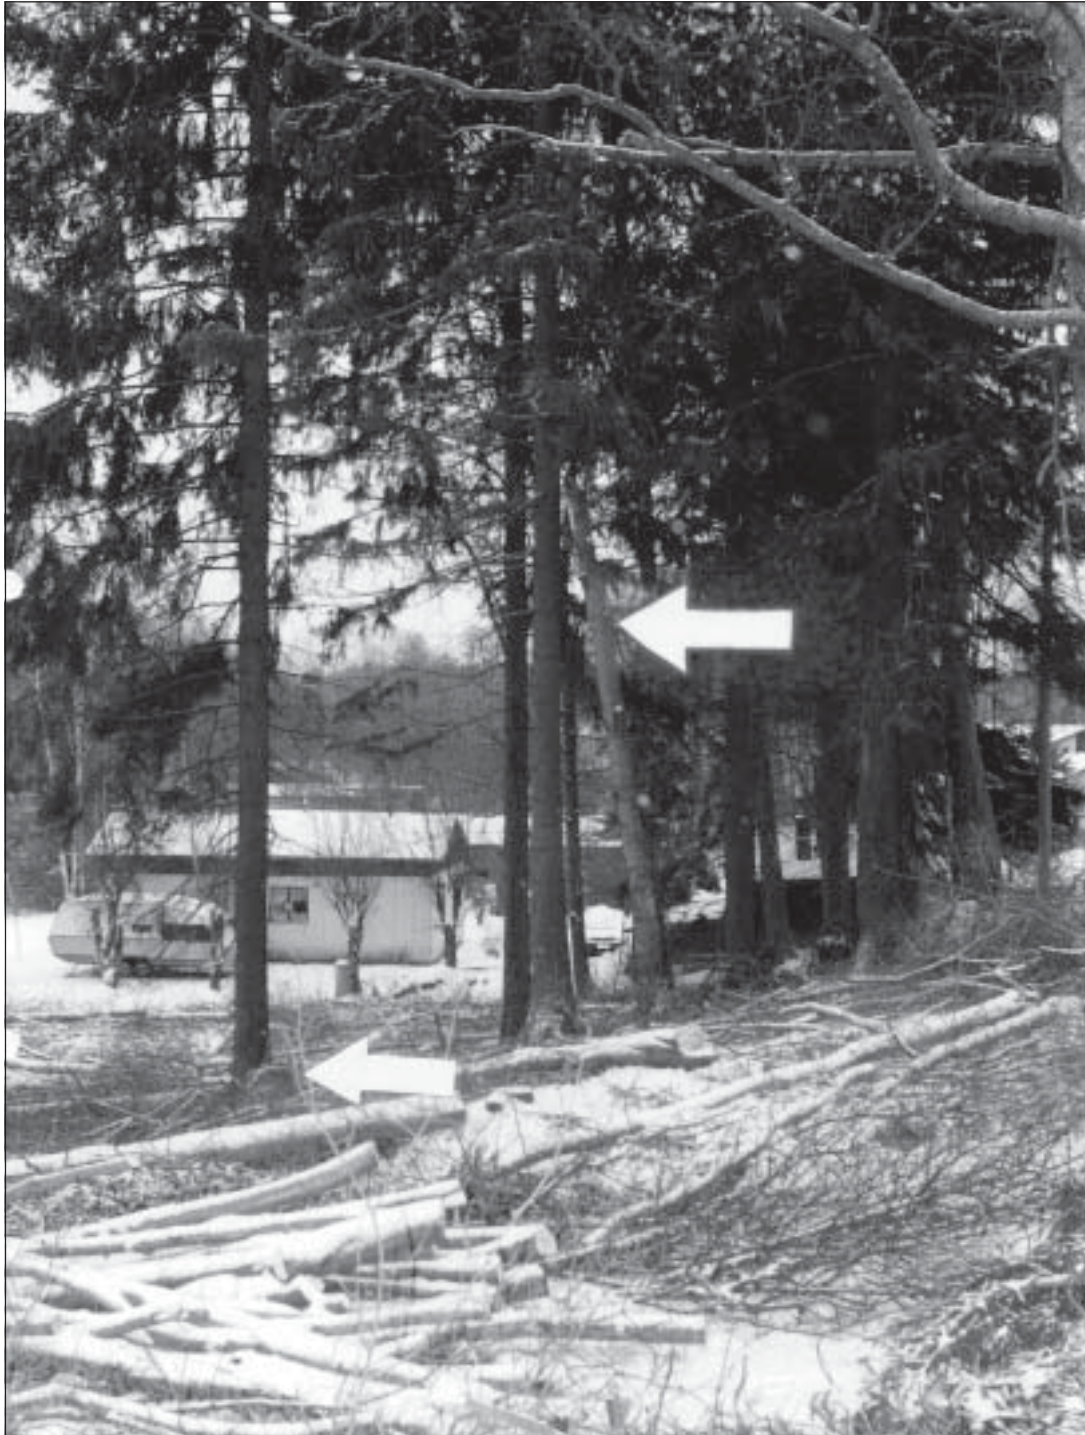
Kuva 2. Tapahtumapaikka sivusta kuvattuna. Ylempi nuoli osoittaa katkennutta koivua, alempi nuoli NN:n kaataman kuusen kantoa.
