TOT-RAPORTTI

8/03

Työkoneenkuljettaja hukkui, kun kaivukone upposi jäihin vesijohtotyömaalla

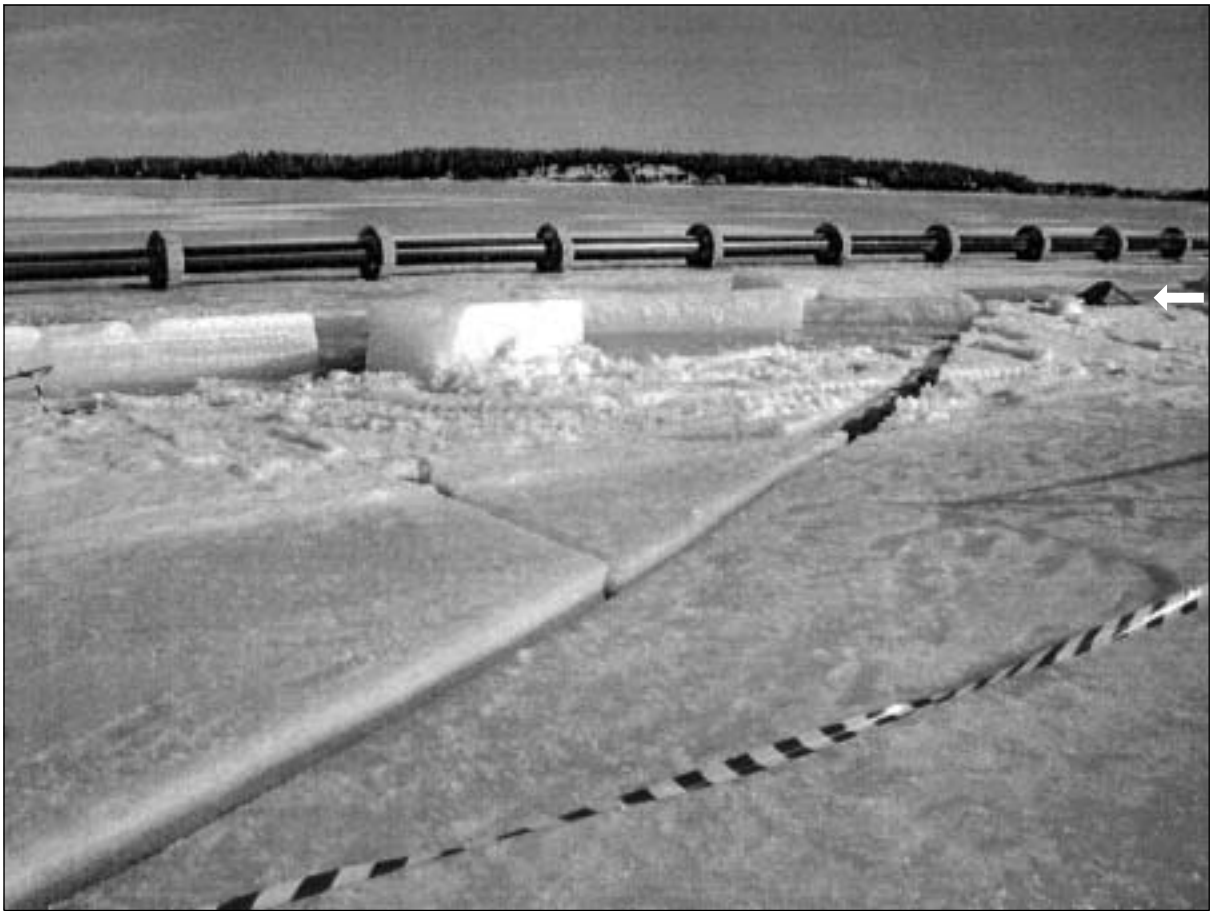
Kaivukoneen oppoamispaikassa oli jäähän muodostunut toinen railo. Tätä railoa ei havaittu eikä huomioitu työtä tehdessä.

Jäässä oli myös toinen railo. Todennäköisesti jää petti juuri tämän railon kohdalla kaivukoneen alla. Kolme päivää jatkunut suoja- sää oli myös heikentänyt jään kantavuutta. Työ- maalla arvioitiin jään kantavuus liian suureksi verrattuna Tielaitoksen ohjeisiin (kohta 3.4).

Kuva 1. Kuva railosta, kaivinkoneen uppoamiskohdasta. Kaivinkoneesta näkyvissä osa puomia. (Nuoli osoittaa puomia)

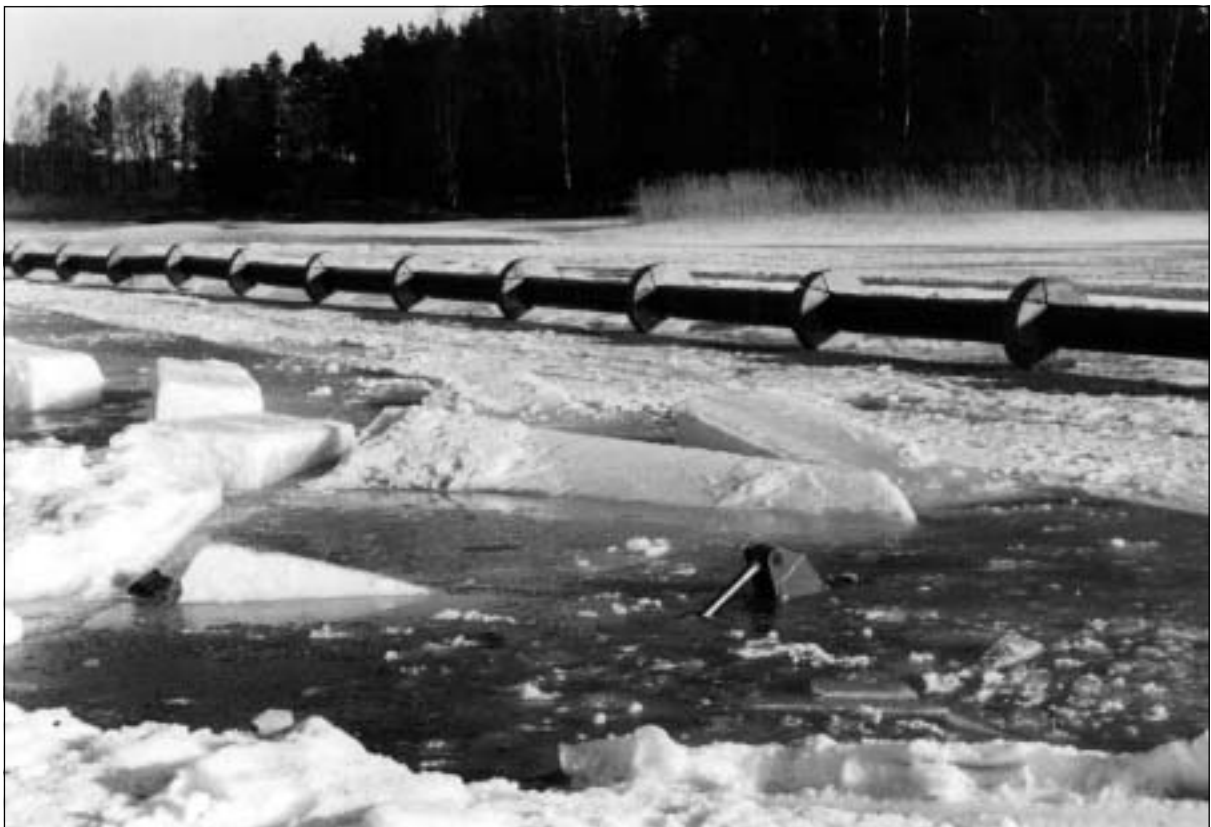
Kaivukoneen ovi oli todennäköisesti koko
työn ajan auki. Kaivukonetta ei ollut varustettu
vajoamista estävillä tai rajoittavilla laitteilla. Kai-
vukone oli vajonnut kolmen metrin syvyyteen
kuitenkin pysyen pystyssä.

Kuva 2. Lähikuva kaivinkoneen uppoamispaikasta.
