TOT-RAPORTTI

YTOT 1/03

Nuohooja putosi katolta tikkaiden mukana

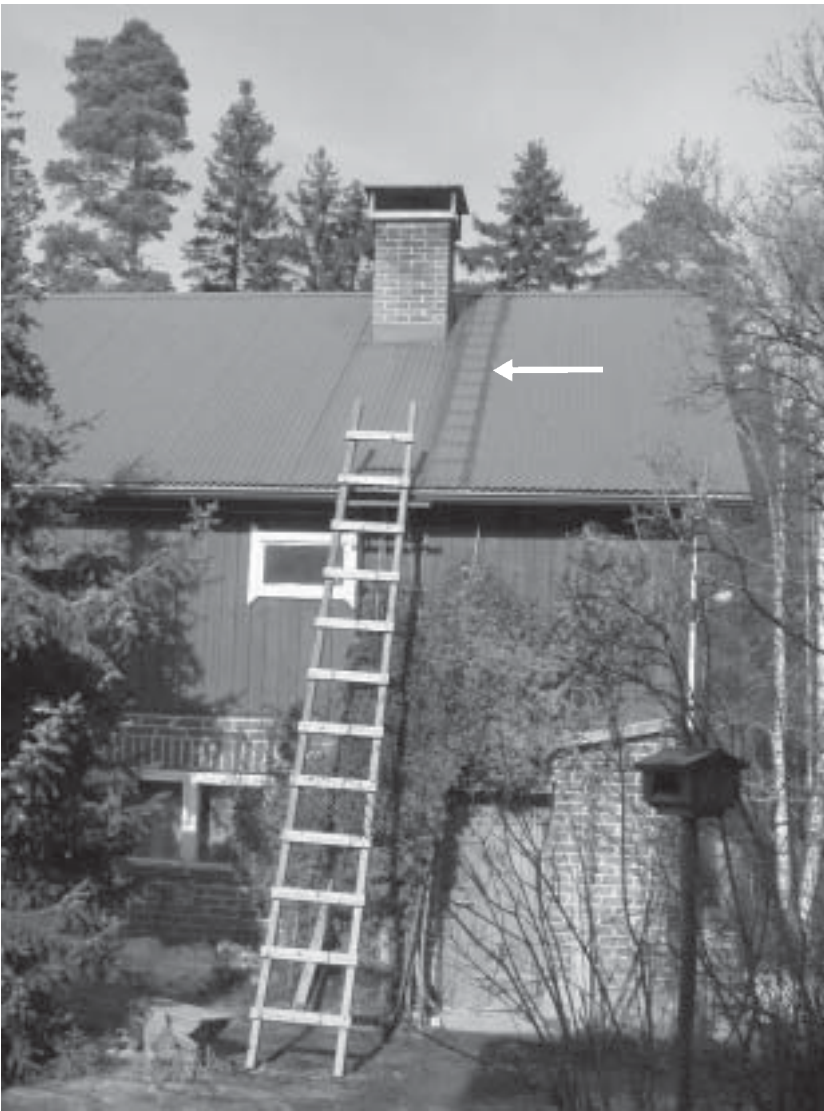
Tapaturman ensisijainen aiheuttaja oli kiinnittämättömät lapetikkaat. Tällaisia tikkaita käytetään erittäin yleisesti varsinkin vanhemmissa harjakattoisissa taloissa. Tapaturma osoittaa, että kiinnittämättömät lapetikkaat ovat merkittävä vaaratekijä, minkä vuoksi tikkaat tulisi kiinnittää kattoon ainakin yläpäästään.

Kuva 1. Yleiskuva tapahtumapaikalta. Nojatikkaat ovat samalla paikalla kuin tapahtumahetkellä. Lapetikkaiden paikka näkyy tummina jälkinä katossa (nuoli).

Katolle noustaessa tulisi aina ottaa huomioon työsuoritukseen liittyvät vaaratekijät. Kulkuteiden turvallisuus tulisi aina arvioida tarkkaan ennen katolle nousemista. Erittäin tärkeää on arvioida sääolosuhteiden mahdollinen vaikutus työturvallisuuteen. Nuohoojan tulisi vaatia lapetikoiden kiinnittämistä ennen työn aloittamista.

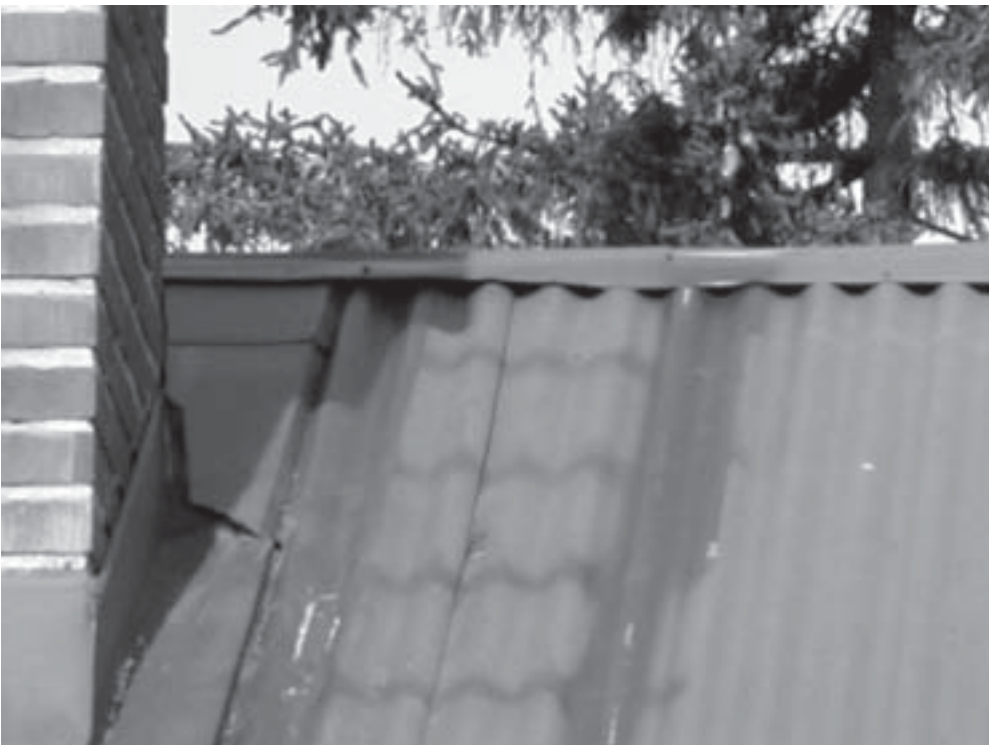
kiinnitetty kattoon. Lapetikkaiden yläpää oli ainoastaan taivutettu katon harjan toiselle puolelle. Tällainen tekniikka on hyvin yleisesti käytössä lapetikkaiden osalta erityisesti vanhemmissa taloissa ja NN oli siitä tietoinen. Tikkaiden yläpää ponnahti katon harjan yli, kun NN nousi lapetikkaiden alimmalle askelmalle ja tarttui kiinni ylemmästä askelmasta. Samalla tikkaat alkoivat liukumaan alas.

Kuva 2. Lähikuva kohdasta, jossa lapetikkaiden yläpää oli taivutettu katon harjan toiselle puolelle.

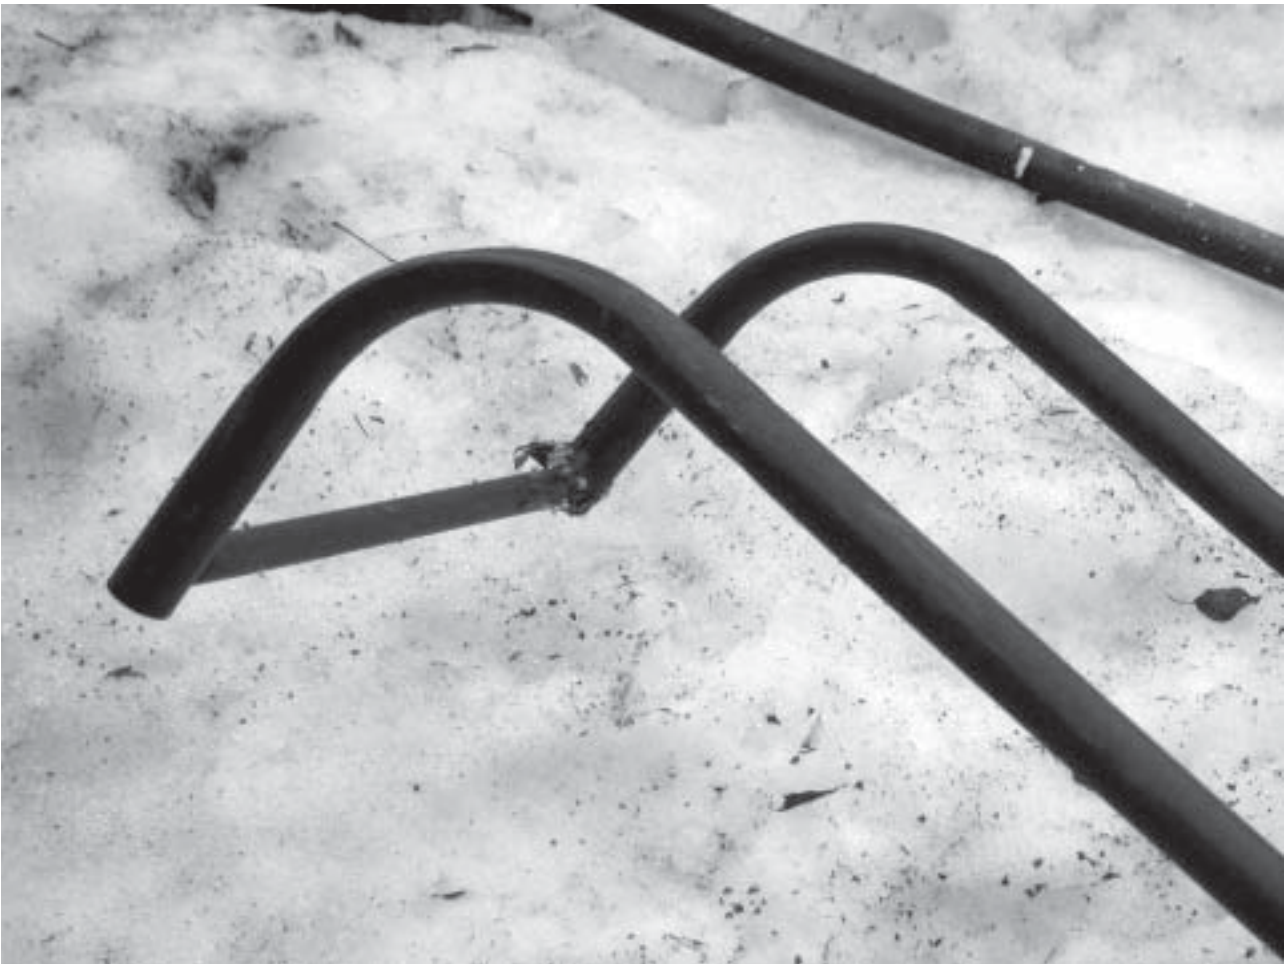
Kuva 3. Lapetikkaiden yläosaa oli taivutettu n. 20 cm harjan toiselle puolelle.

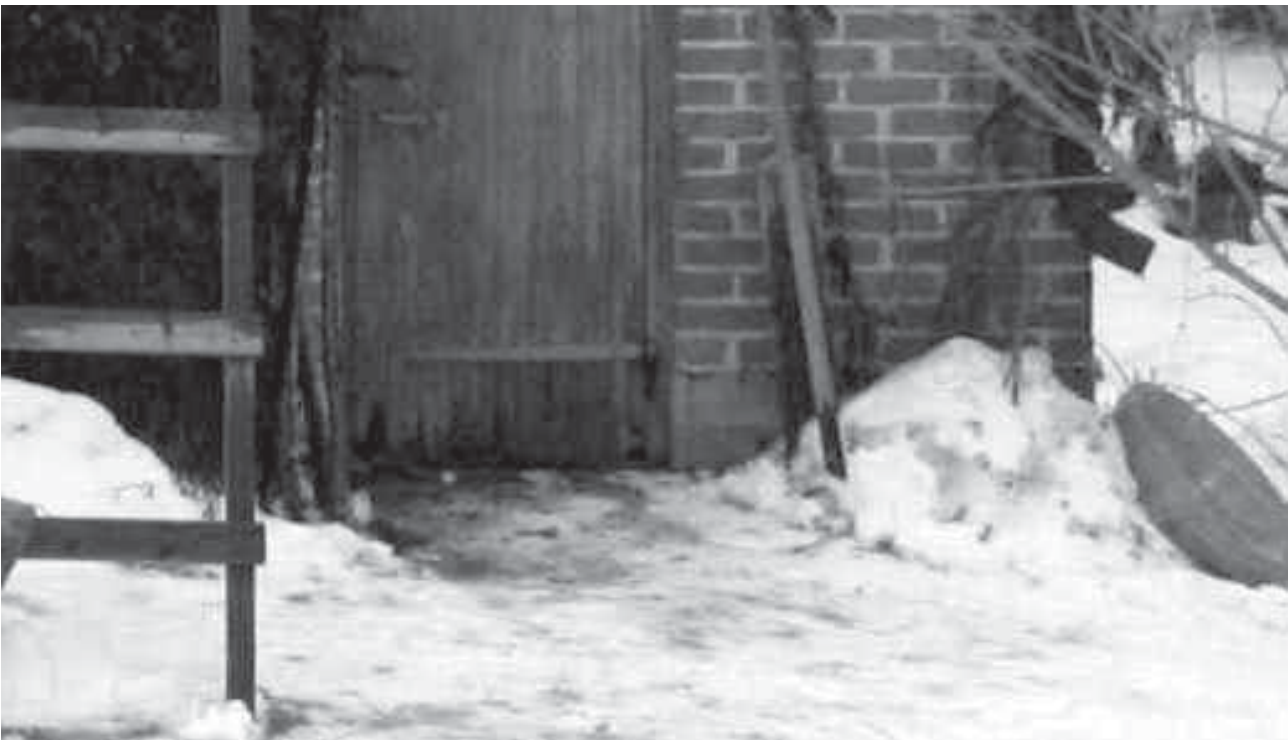
Putoamispaikka oli luminen ja jäätynyt, mikä osaltaan saattoi olla syynä siihen, että NN liukastui ja kaatui kyljelleen pudottuaan alas katoilta. Maa on tapahtumapaikalla kalteva, mikä myös osaltaan selittää kaatumista.

Kuva 4. Tapahtumahetkellä putoamispaikka oli luminen ja maa jäätynyt.

Kulkuteiden turvallisuutta tarkasteltaessa tulisi kiinnittää huomiota tarvittaessa myös pihaan liukkauteen. Pihan liukkautta tulisi vähentää sopivilla keinoilla, esimerkiksi hiekoittamalla, ennen katolle nousemista ainakin nojatikkaiden välittömässä läheisyydessä.
