TOT-RAPORTTI

14/03

Kaksi miestä kuoli pyöräkuormaajan renkaan paineen purkaututtua räjähdysmäisesti paineistuksen yhteydessä

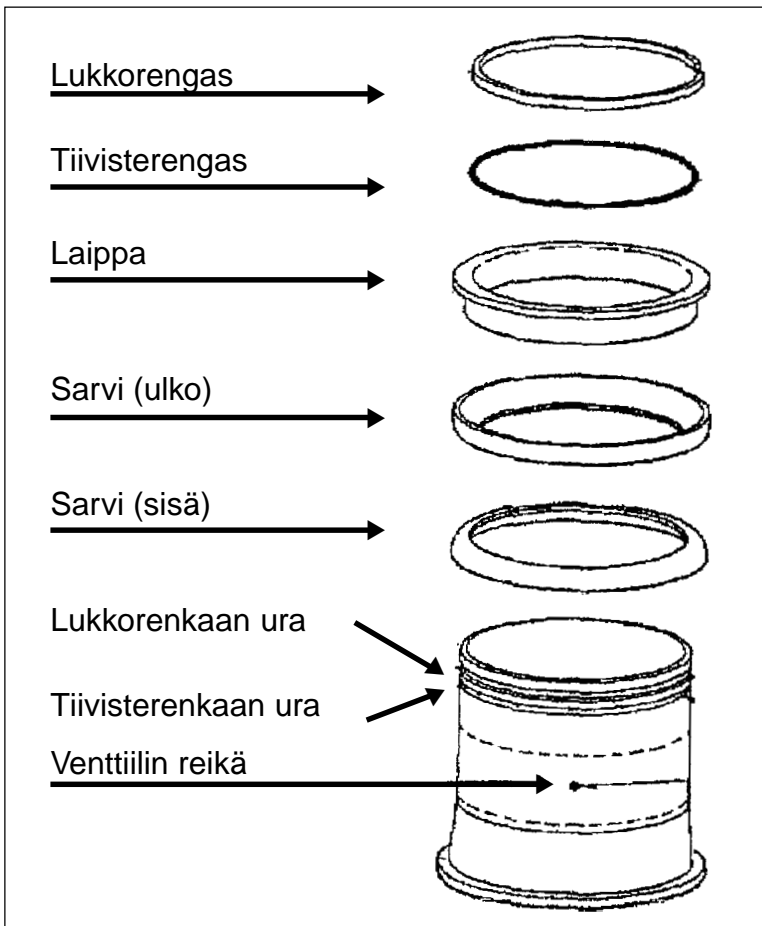
Tapaturman jälkeen todettiin, että vanteen sisimmässä lukkorenkassa oli muotovirhe kehän suunnassa n. 10 cm:n matkalla. Tapahtuman jälkeen tehdyissä tarkasteluissa on myös havaittu, että pyörän tiivisterengas ei ole ollut paineistuksen aikana täysin urassaan. Näiden tekijöiden johdosta sisin lukkorengas ei päässyt painautumaan täysin uraansa, vaan jäi päästään hieman auki.

Kuva 1. Pyöräkuormaajan pyörän vanteen osat. Kuvassa termillä "lukkorengas" tarkoitetaan tekstissä sisintä lukkorengasta, termillä "laippa" keskimmäistä lukkorengasta ja termillä "sarvi (ulko)" ulointa lukkorengasta.

Lukkorengasvanteen osien kunto on tarkis-
tettava, osat tarvittaessa puhdistettava ja tii-
vistepinnat rasvattava aina ennen renkaan pai-
neistamisen aloittamista. Näiden toimenpitei-
den tarkoituksena on varmistua siitä, että van-
teen osat asettuvat kunnolla paikoilleen ja ren-
gas nousee vanteelle tasaisesti paineistuksen
aikana.

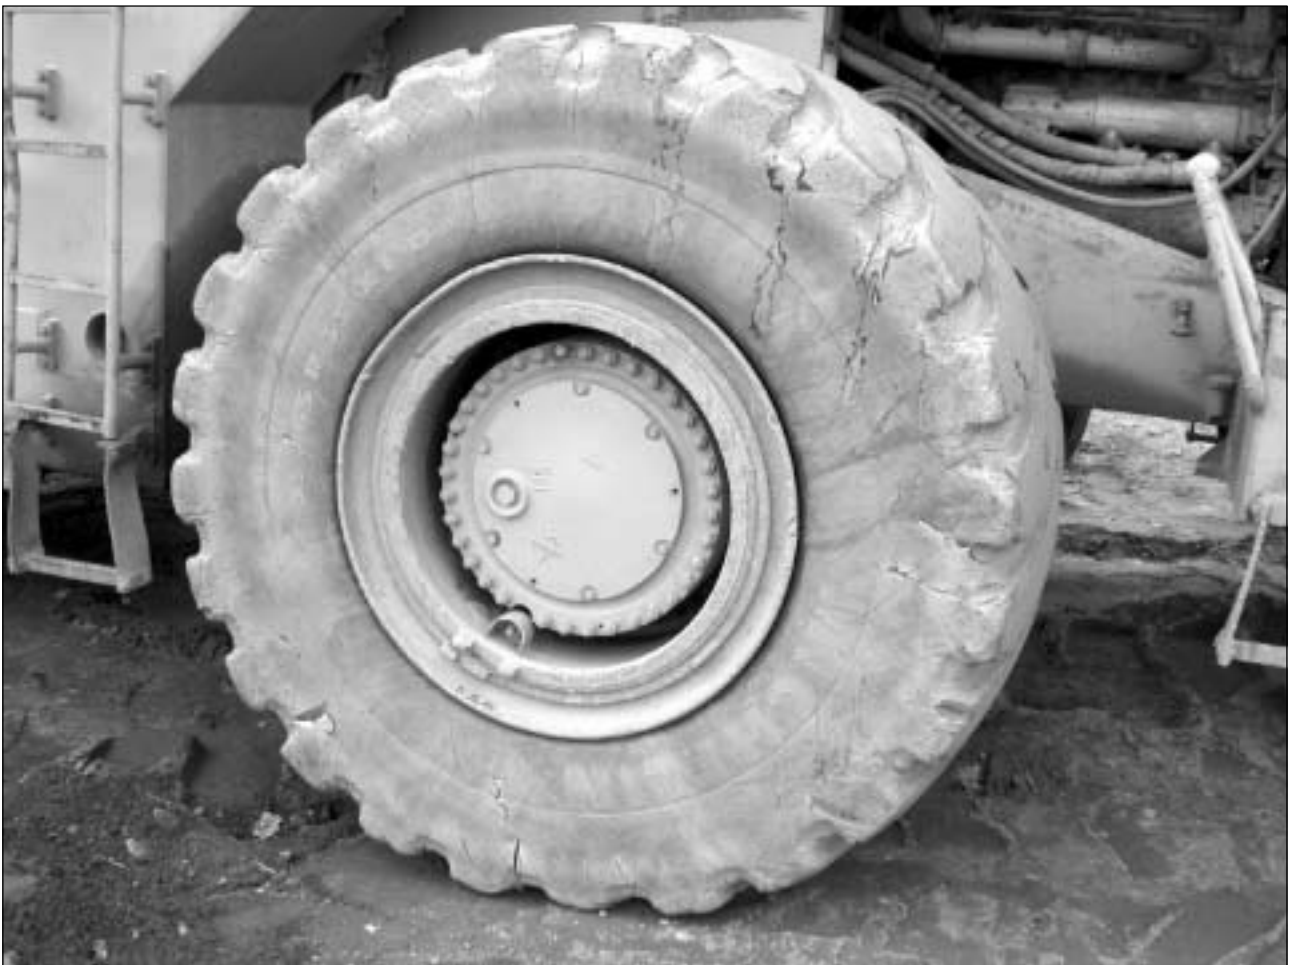
Kuva 2. Pyöräkuormaajan pyörä käytössä.
