TOT-RAPORTTI

30/03

Asentaja puristui liikkeelle lähteneen hissin ja seinän väliin

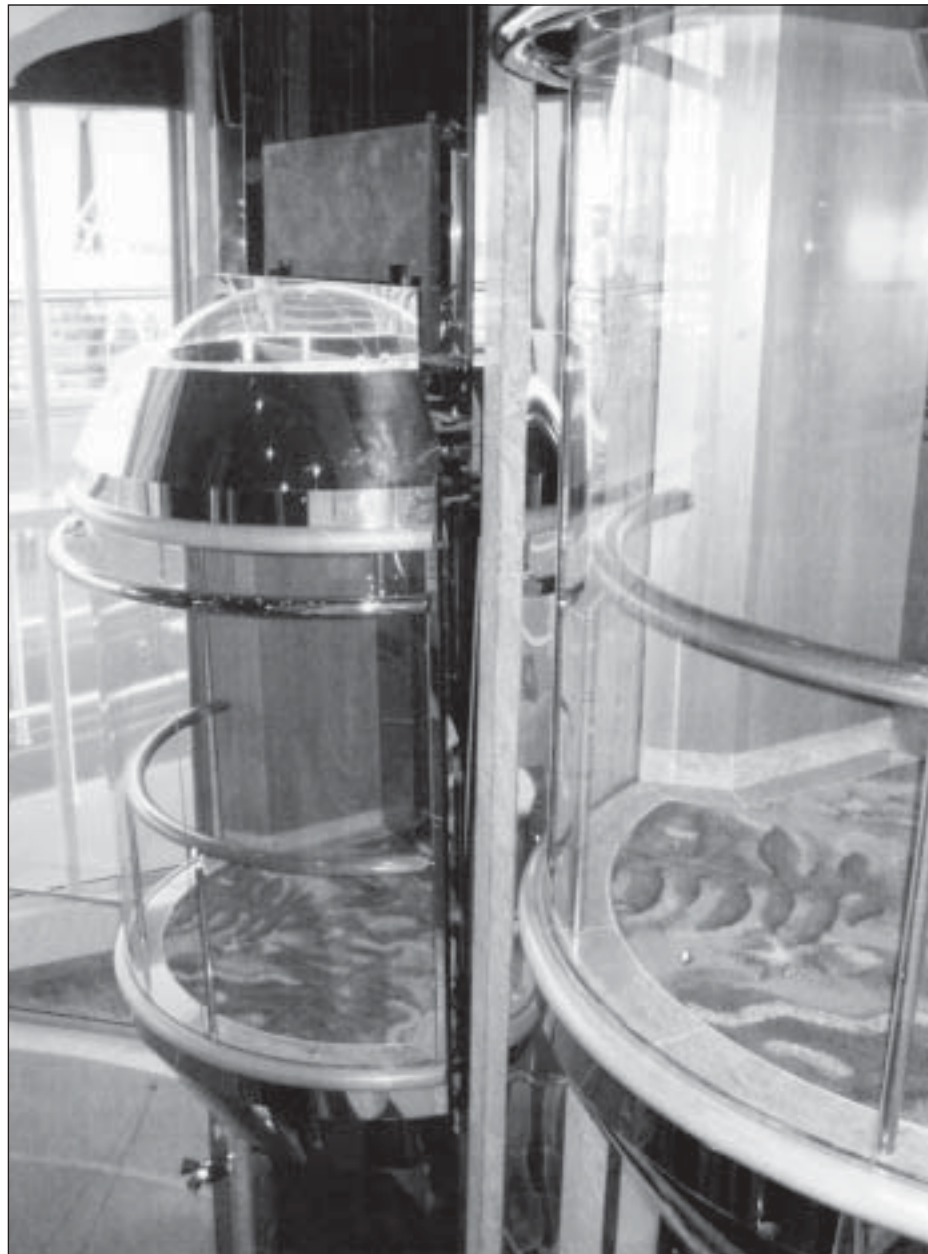
Ennen tapaturmapäivää asennusyritys C:n työnjohtaja JJ ja asentaja NN olivat tehneet maisemahissin korin päältä kohdevalaisimien asennustyötä (Kuva 1). Tapaturmapäivänä JJ oli joutunut lähtemään ulkomaanmatkalle ja NN työskenteli yksin. Siitä miten JJ oli ohjeistanut NN:n yksintyöskentelyä, ei ole tietoa.

Tapaturman jälkeen havaittiin, että NN:n pää ja keskivartalo olivat hissikorin ja seinän välissä (Kuva 2). Hissikori oli tullut noin 10 cm kiskoilta ulospäin (Kuva 1). Hissin aiheuttamat puristusvoimat olivat suuria, sillä hissi on tarkoitettu liikuttelemaan maksimissaan 15 henkilöä. NN oli kuollut saamiinsa vammoihinsa.

Kuva 1. Maisemahissin sijainti tapaturman jälkeen. Turvapuomi (levy hissin päällä) on tässä tapauksessa nostettu yläasentoon. Hissin kori oli yläpäästään siirtynyt n. 10 cm ulospäin (kuvassa vasemmalle päin).

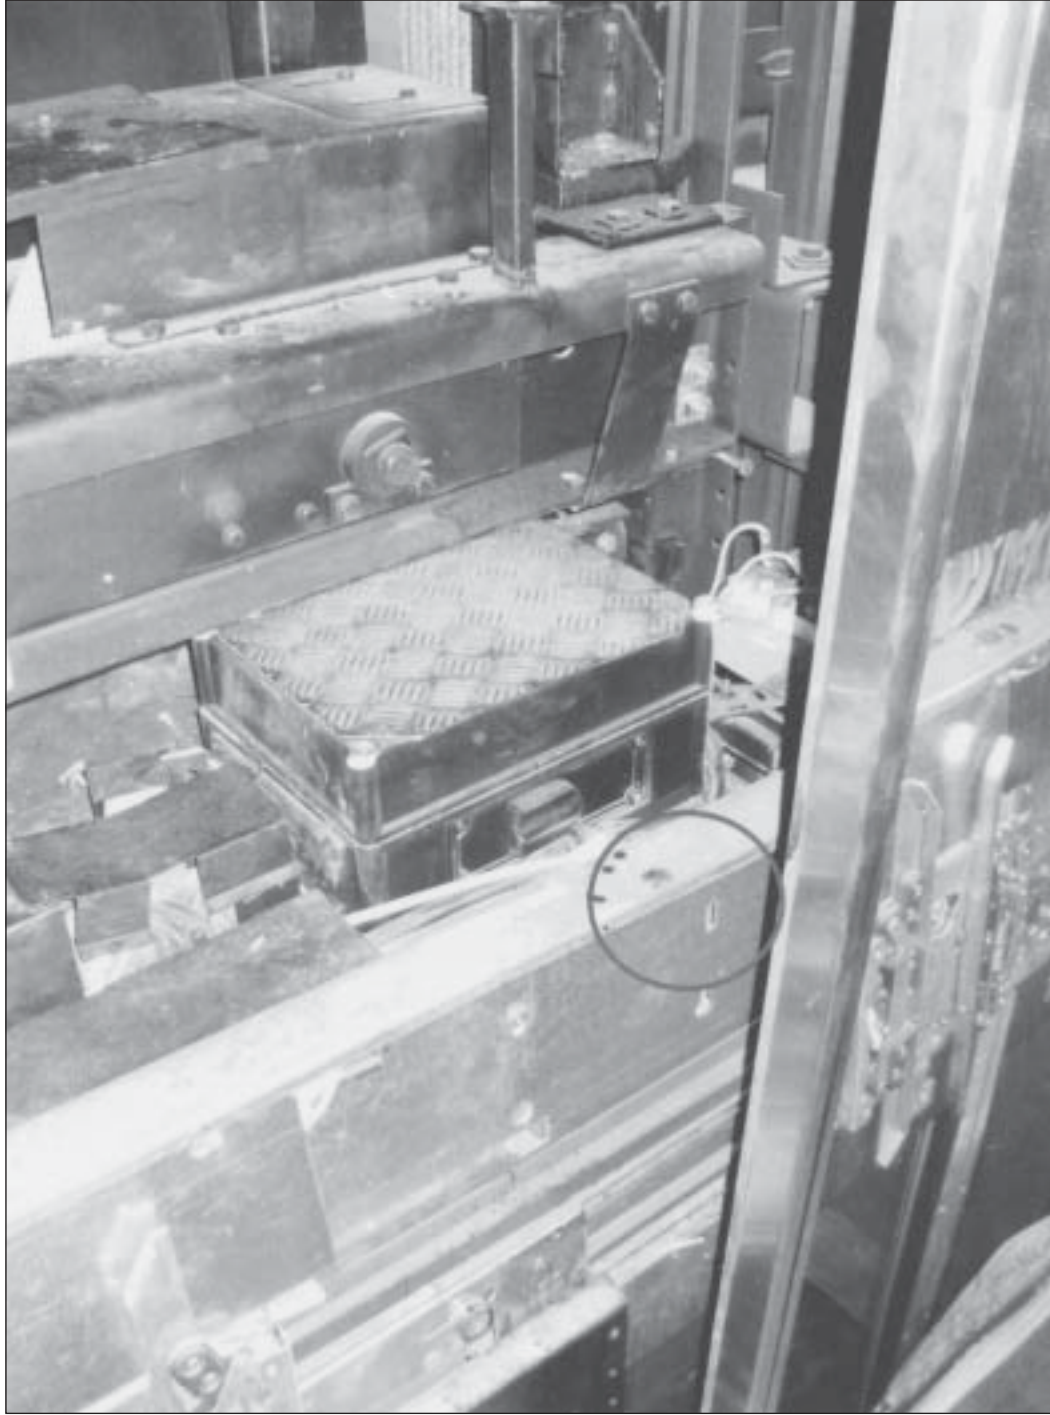
Kuva 2. Kuva tapaturmakohdasta.

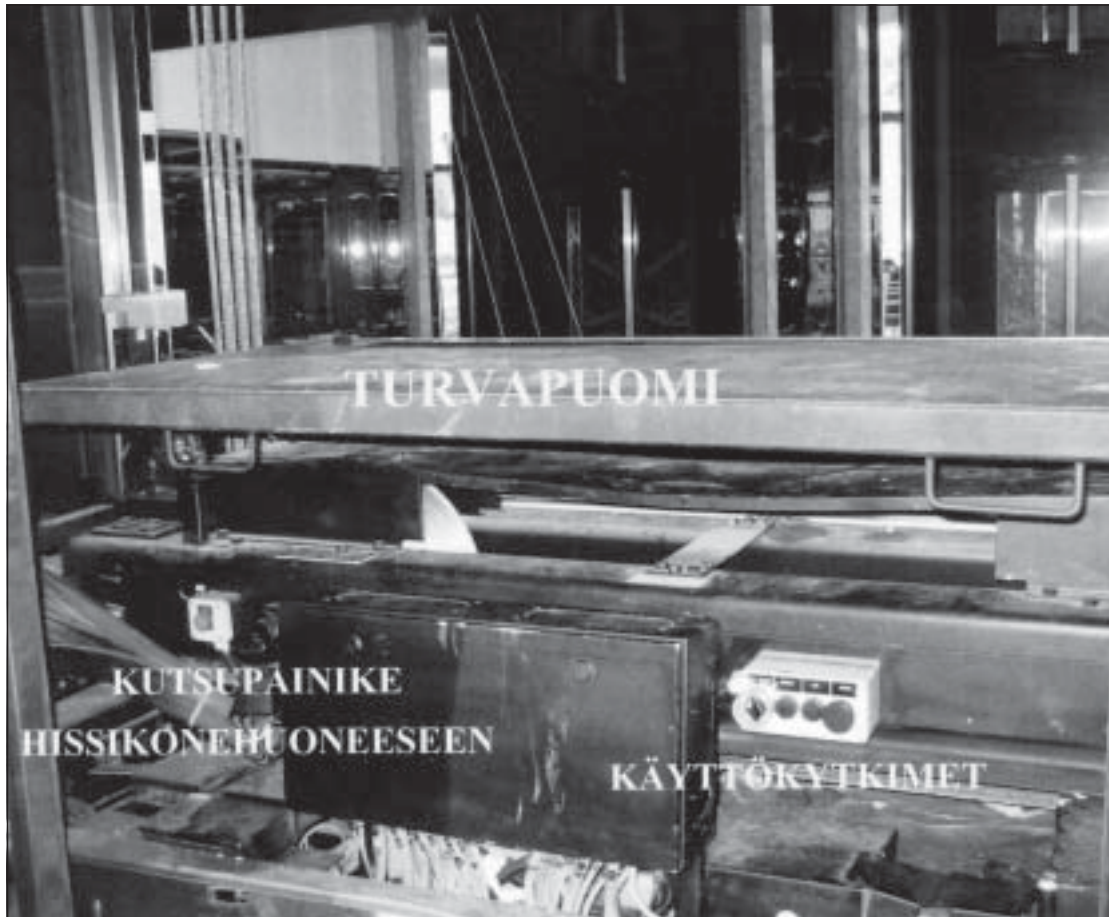
Maisemahissin katolla on turvalaitteita (Kuva 3), joiden avulla varmistetaan hissiasentajien turvallisuus hissejä koottaessa, käyttöönottaessa tai huollettaessa. Myös laivan operoinnin aikana hissikorin kattoa käytetään työskentelytasona siivous- ja huoltotöissä. Hissikorin katolle pääsemiseksi on avattava hissikuilun sisemmät ovet erikoisavaimella.

Kun mennään työskentelemään hissikorin katolle, on aina nostettava turvapuomi (safety bar) yläasentoon. Turvapuomi muodostaa ylhäällä ollessaan putoamissuojan (kaiteen) korin päällä olevalle henkilölle. Silloin kun turvapuomi on nostettu ylös, turvapuomiin kytketty rajatkaisija estää myös sen, että hissi ei liiku hissikonehuoneeseen, eikä korin eikä laivan kansilla olevien hissipainikkeiden kutsuista. Kuvassa 3 turvapuomi on laskettuna ala-asentoon.

On mahdollista, että NN yritti pysäyttää hissiä hätä-seis-painikkeesta kurkottamalla kädellään alaspäin (Kuva 3). Tällöin hän joutui lähelle seinää ja oviaukon kynnyspeltiä, joka tarttui hänen vaatteisiinsa.

Kuva 3. Hissikorin yläosa. Turvapuomi on ala-asennossa. Oikealla alhaalla on käyttökytkinpaneeli. Oikeanpuoleisin kytkin on hätäpysäytin, johon NN ehkä yritti kurtottaa.

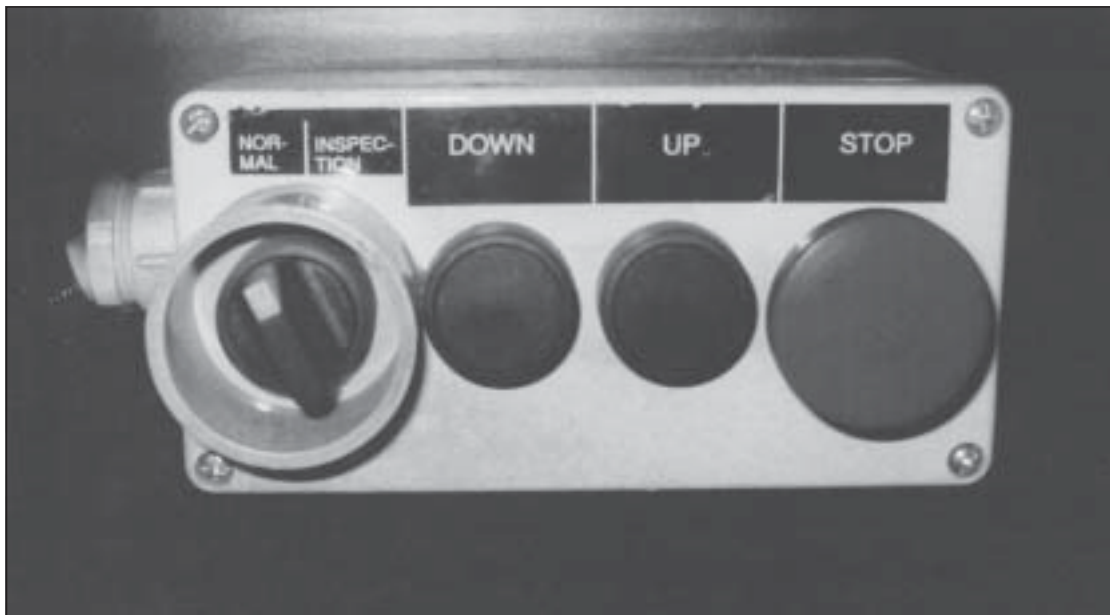
Korin päällä työskenneltäessä on ensimmäiseksi valittava käyttöpaneelin (Kuva 4) kytkimistä ns. huoltoajoasento (inspection). Tällöin hissikorin liikkeiden ohjausmahdollisuus (down, up, stop) on pelkästään hissikorin päällä.

Tapaturman sattuessa huoltoajokytkin oli normaalikäyttöasennossa (normal). Tämän takia hissikonehuoneesta aiemmin annettu hissien kutsu käynnisti heti hissien, kun NN laski turvapuomin alas.

Kuva 4. Käyttökytkimet. Vasemmalla on ohjaustilan kaksiasentoinen kytkin. Hissi on kuvassa normaalikäyttöasennossa, jossa se oli tapaturmahetkellä. Keskellä olevat kytkimet ovat hissien ylös- tai alaspäin ajoa varten. Oikealla on hätäpysäytin.
