TOT-RAPORTTI

23/03

Rengas räjähti koeponnistuksen yhteydessä

TOT 23/03

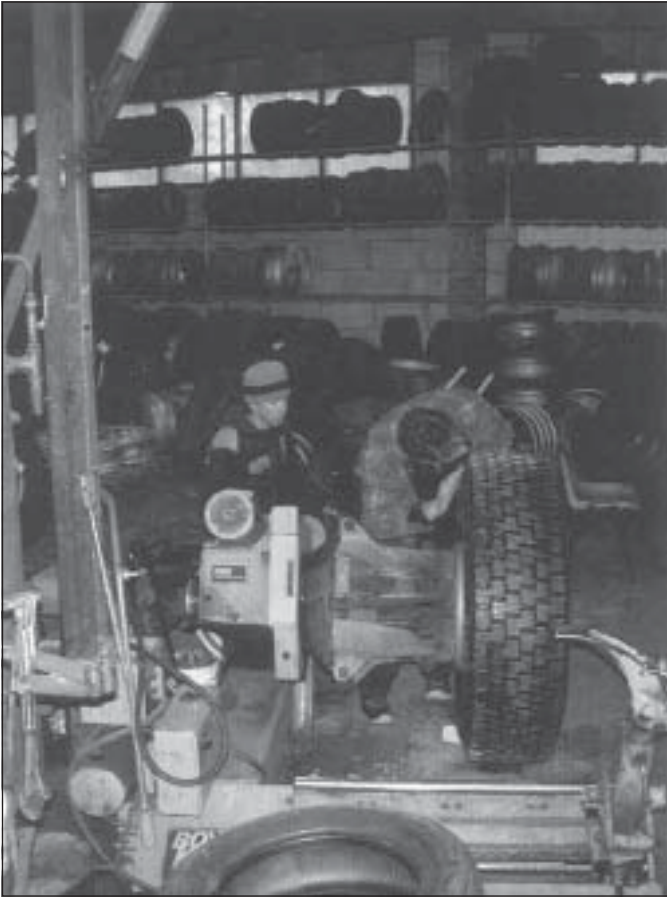
kaassa ei näkynyt vaurioita NN:n pyynnöstä painetta lisättiin edelleen, jolloin siitä alkoi kuulua ritinää. NN oli kumartunut rengasta kohden (kuva 1) niin, että hänen päänsä oli n. 20 cm:n etäisyydellä renkaan sivusta kuullakseen renkaasta tulevan äänen. Paine oli kohonnut työtoverin MM:n mukaan n. 7 bariin, jolloin oli kuulunut kova räjähdys ja hän oli havahtunut siihen, että oli lattialla makaamassa vieressään NN. Renkaan pinnoittaja NN oli lentänyt räjähdysten voimasta noin kahden metrin päähän asennuskoneesta. Asennuskoneessa vanteesta kiinni ollut rengas oli irronnut koneesta vanteineen ja pudonnut lattialle. Renkaan kylki (kuva 2) oli revennyt auki räjähdysten voimasta läheltä kulutus pintaa noin neljäosan pituudelta renkaan kehään nähden. Paine oli purkautunut renkaaseen syntyneestä aukosta suoraan NN:n kasvoihin aiheuttaen hänen välittömän kuoleman MM:n selviytyessä paineaallon vaikutuksesta korvien soimisella ilman muita fyysisiä vammoja.

Kuva 1. Jäljittelevä tilanne, jossa henkilö kuunteli renkaasta kuuluvaa ääntä ennen renkaan räjähdystä.

Rengasta paineistettaessa asennuskoneessa henkilön on oltava aina riittävän etäällä suoraan renkaan kulutuspuolelle. Renkaan räjähtäessä ilman purkautumisen aiheuttama vaarallisen voimakas paineisku kohdistuu todennäköisimmin renkaan sivulle kuin renkaan kulutuspuolelle, jossa räjähdysten seuraukset ovat lievemmät. Muiden ulkopuolisten henkilöiden liikkuminen asennuskoneessa paineistettavan renkaan läheisyydessä on niin ikään otettava huomioon niin, että heihin on riittävä turvaetäisyys.

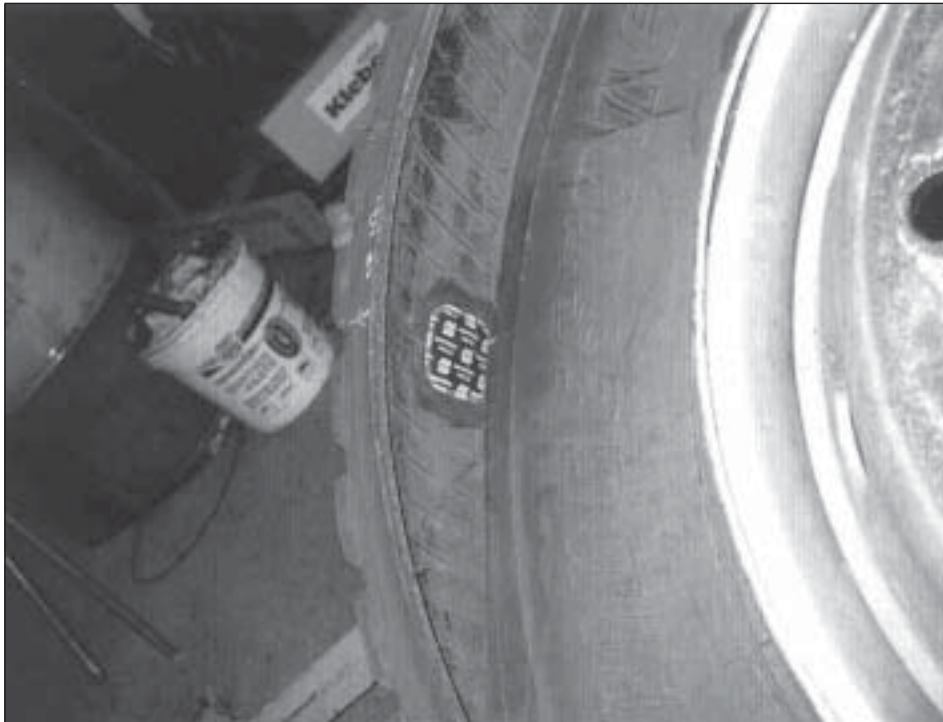
Kuorma-auton rengas oli ollut rengasliikkeessä noin vuoden odottamassa pinnoitusta. Renkaassa oli ollut naula (kuva 2) ja sillä oli ilmeisesti ajettu tyhjentyneen jälkeen, jonka seurauksena renkaassa saattoi olla sen lujutta heikentäviä vaurioita. Renkaan murtumapinnasta ilmeni, että teräskudoksissa oli ruostetta, joka ei ollut näkyvässä ennen renkaan räjähdystä. Rengas oli sisärenkaaton kooltaan 295 / 80 R 22.5 yksiosaiselle vanteelle asennettu vuonna 1997 valmistettu rengas.

Kuva 2. Renkaan kylkeen räjähdyksessä syntynyt renkaan kehän neljäjäsen mittainen repeämä ja siitä näkyvä paikattu reikä.

Käytetyn renkaan historia on aina selvitettävä, koska sillä on suuri merkitys korjauskelpoisuuden arvioinnissa ja korjaustyön turvallisuuden varmistamisessa. Renkaan eheys ja pinnoituskelpoisuus tutkitaan ensisijaisesti ilman paineistusta. Renkaan ulko- ja sisäpuoli tutkitaan hyvin huolellisesti näkyvien pintavaurioiden merkittävyyden toteamiseksi. Renkaan sisäpuolella oleva rengaspölyn määrä ilmaisee renkaan huonon kunnon ja sen, että renkaalla on ajettu hyvin alhaisella paineella tai tyhjänä. Jos renkaassa on ollut reikä, niin tyhjänä ajo on oletettavissa. Renkaassa voi olla tyhjänä ajon seurauksena lujuutta heikentäviä rakenteellisia vaurioita, joita voi pahentaa renkaan pitkäaikaisessa säilytyksessä syntyvä teräkkudoksien ruostuminen. Vähänkään epäselvissä tilanteissa turvallis ratkaisu on renkaan hylkääminen.

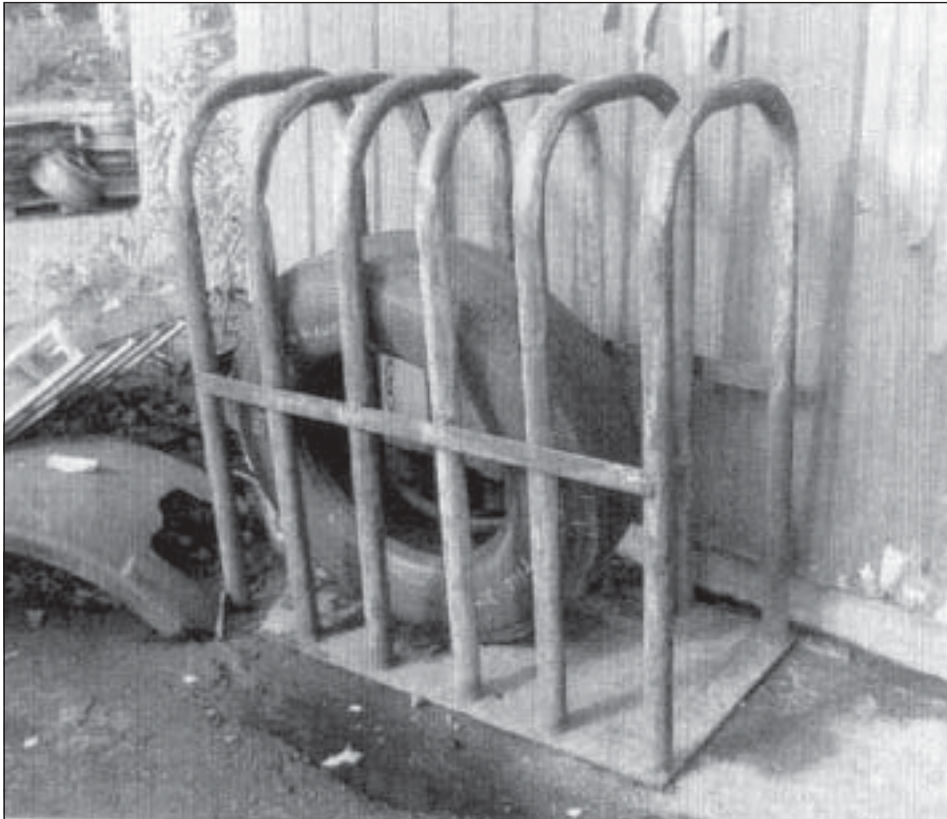
Renkaiden koeponnistusta varten oli olemassa hallin ulkopuolella piha-alueella turvahäkki, mutta se ei ollut käytössä. Turvahäkki oli rakenteeltaan sellainen, että se ei todennäköisesti olisi antanut suojaa lähellä olevalle työntekijälle paineen purkautumista vastaan (kuva 3).

Kuva 3. Rengaskorjaamon hallin ulkopuolella piha-alueella sijainnut turvahäkki, joka ei todennäköisesti olisi antanut riittävää suojaa paineen purkautumista vastaan.

Kookkaita kuorma-auton renkaita ja muita isoja käytettyjä renkaita ei ole turvallista koeponnistaa korkealla ilmanpaineella tavanomaisessa renkaiden asennuskoneessa ilman suojuksia henkilöiden ollessa lähellä. Koeponnistus tulee tehdä riittävän lujassa turvahäkissä, joka pienentää räjähdysvaaran seurauksia, hajottaa painesuihkun ja estää irtonaisten kappaleiden sinkoutumisen. Tavallinen turvahäkki, joka on tarkoitettu ensisijassa suojaksi lukko-renkaan sinkoutumista vastaan, ei hajota voimakasta paineilmavirtausta ja anna riittävää suojaa häkin lähialueella oleville. Tällaista turvahäkkiä käytettäessä henkilöiden on oltava renkaan paineistuksen aikana riittävän etäällä suoraan renkaan kulutuspuolella. Ren-
