TOT-RAPORTTI

29/03

Mies putosi pientalotyömaalla ensimmäisen kerroksen porrasaukon kellarikerroksen lattialle

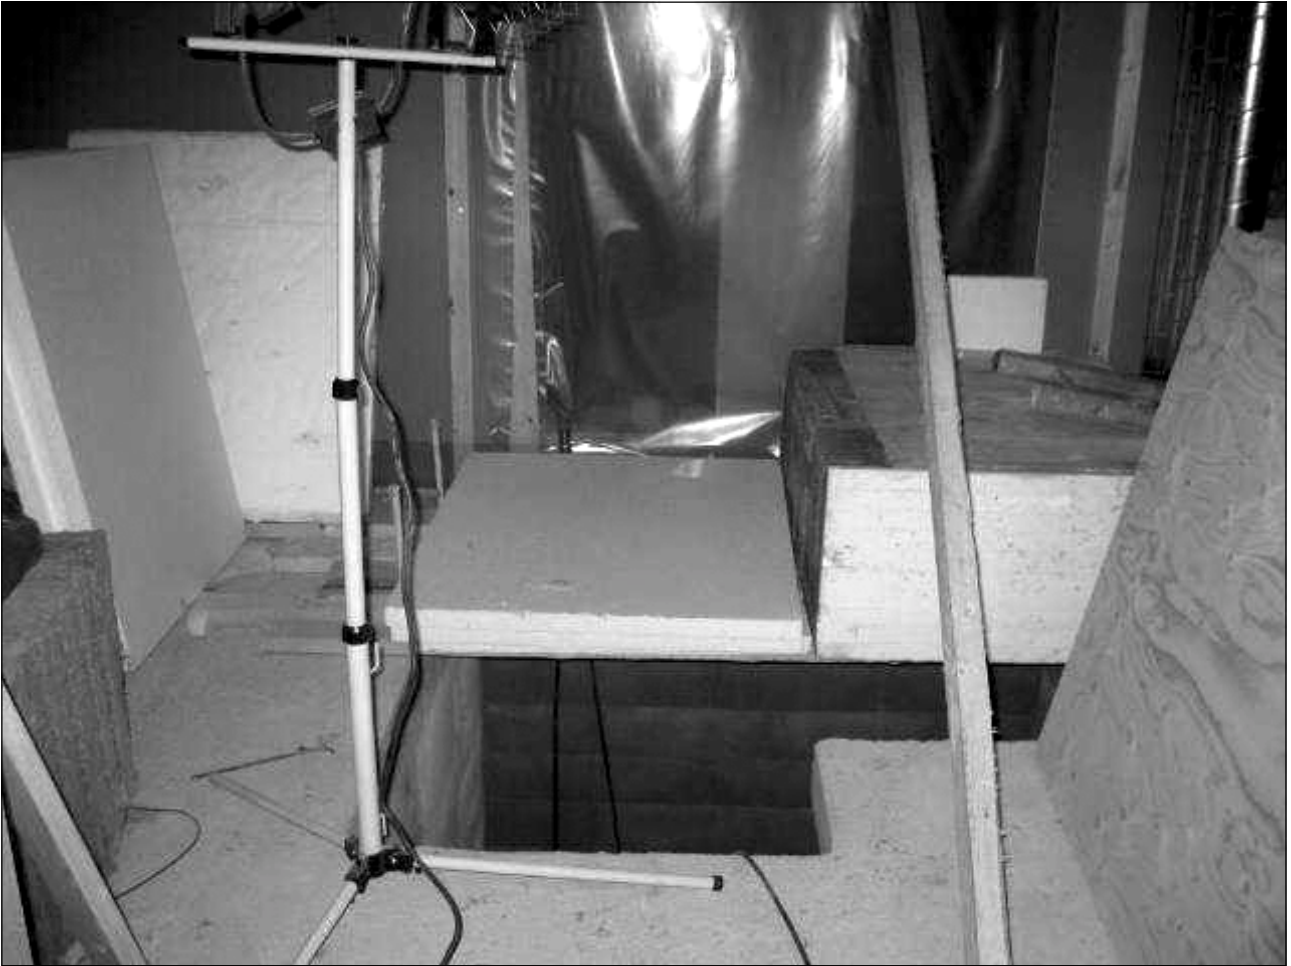
NN putosi kellarikerroksen lattialle täysin suojaamattomasta porrasaukosta. LVI-yrityksen työntekijät olivat maininneet suojaamattomasta aukosta rakennuttajalle, joka oli ilmoittanut vastaavansa puutteesta. Talon rakennuttaja oli hetkeä ennen tapaturmaa vienyt pois aukosta kellariin johtaneet alumiinitikkaat, mutta ei ollut maininnut tästä NN:lle eikä MM:lle.

Tapahtumahetkellä oli pimeää, joten NN ei nähnyt porrasaukkoa.

Kuva 1. Avoin porraskuilun aukko.

Työkohteelle pitää aina laatia työturvallisuussuunnitelma, jossa on huomioitu kohteen työturvallisuutta vaarantavat tekijät ja esitetty keinot niiden poistamiseksi. Työkohteessa toimivien osapuolten vastuukysymykset tulee aina selvittää ennen töihin ryhtymistä. Vastuukysymysten lisäksi tulee aina sopia siitä, kuka hoitaa vaarakohtien suojauksen. Yhdenkään osapuolen työntekijöiden ei tule jatkaa töitä, ennen kuin kaikki vaarakohteet on poistettu.

Betonirakentamisessa suojausten asentamista tulisi helpottaa tekemällä elementteihin valmiit suojausten kiinnityskohdat jo tehtaalla. Asianmukaisten suojausten asentaminen olisi tällöin helpompaa, jolloin niiden käyttökkin olisi todennäköisesti yleisempää. Myös puurakentamisessa tällaisten kiinnityskohtien asentaminen voi olla tarpeen, mikäli kyseessä on elementti, johon ei voi kiinnittää väliaikaista kaidetta tms. suoja esimerkiksi naulaamalla. Kiinnityskohdat tulee asentaa elementteihin siten, että ne eivät hankaloita kuljetusta ja muita elementtien käsittelyyn liittyviä työvaiheita.
