TOT-RAPORTTI

25/03

Säiliön kattoa purkanut asentaja putosi 14 metriä

TOT 25/03

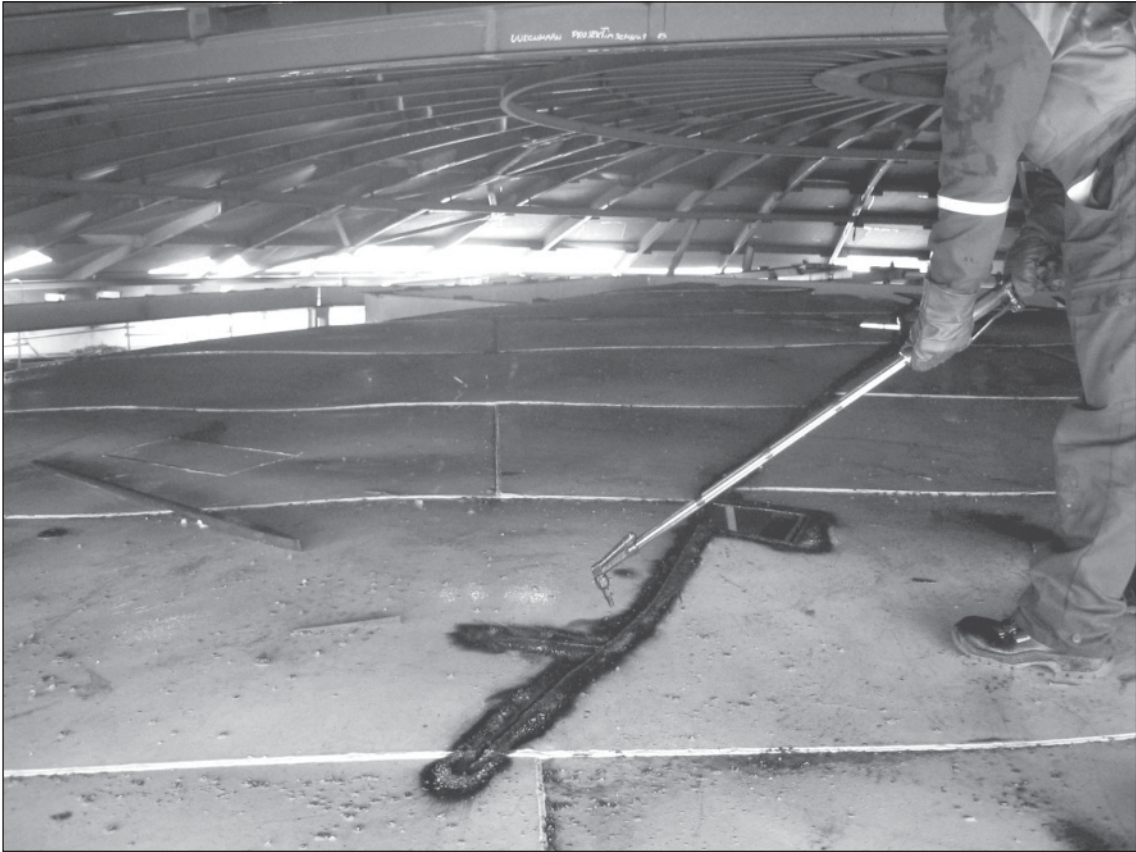
Tapaturmahetkellä NN ja MM olivat purkamassa sisäkattoa sen eri reunoilla (Kuva 1). Yleisvalaistus ei ilmeisesti ollut riittävä. Suunniteltuun työtapaan kuuluivat 1) ns. maalaus-kiskojen katkaisu jokaisen pitkän kannatinpalkin kohdalta, 2) lyhyiden ja pitkien kannatinpalkkien katkaisu, 3) levysegmentin irrotus, paitsi turvakannas, 4) putkiston katkaisu ja 5) turvakannaksen katkaisu ja lopulta levysegmentin pudotus. Maalaus-kiskojen ja kannatinpalkkien katkaisukohdat selvitettiin levysegmentin päältä käsin polttoleikkaamalla niiden kohdalle riittävän suuret aukot. Työssä piti käyttää koko ajan turvatarrainta ja sitä piti siirtää turvallisuus-syistä.

Kuva 1. Työtapa, jolla kattoa polttoleikattiin.

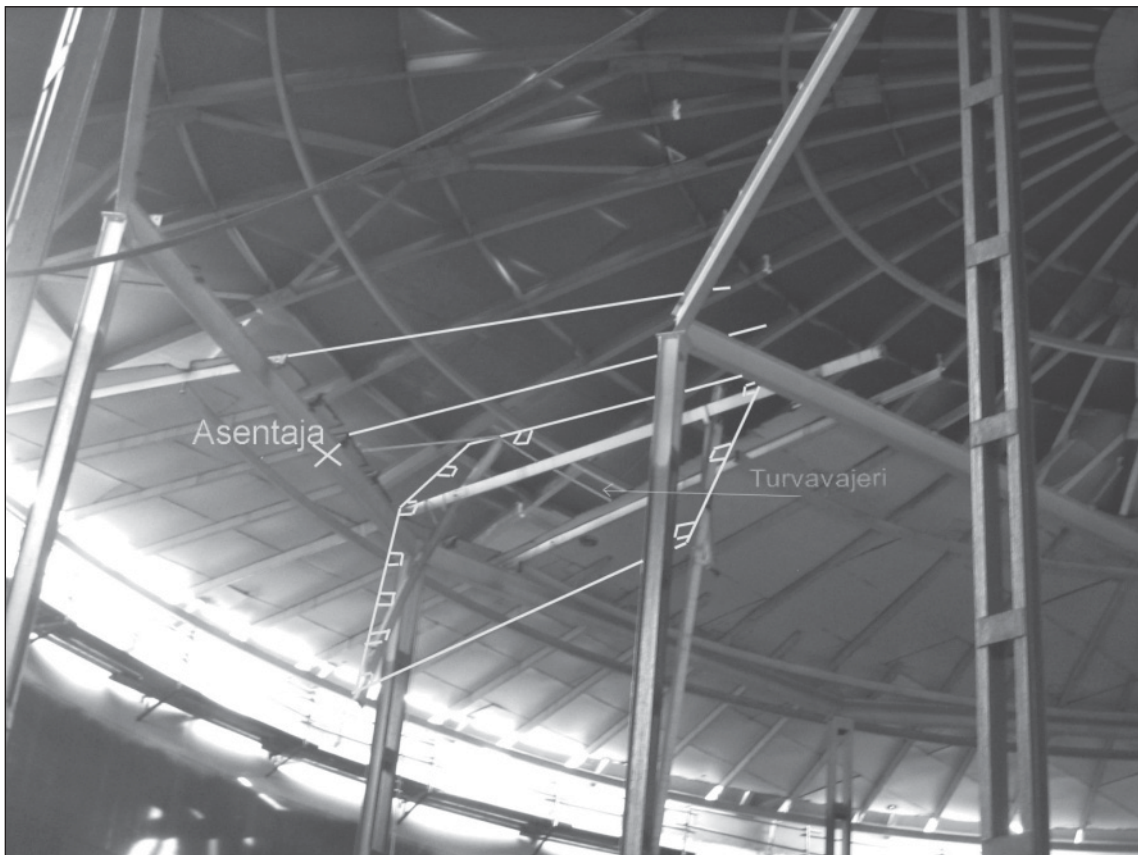
Heti tauon jälkeen NN katkaisi ensimmäiseksi levysegmentin turvakannakkeen. Tällöin levysegmentti putosi katkaisemattoman kannatinpalkin varaan. Levysegmentti ei pudonnut alas eikä myöskään taittunut, koska levyn alla olleet maalaus-kiskot tukivat sitä (Kuvat 2 ja 3). Jos NN olisi aiemmin katkaissut maalaus-kiskot, levy olisi ilmeisesti vain taittunut kannatinpalkin päälle omasta painostaan ja jäänyt palkin päälle.

Kuva 2. Kuva alhaaltapäin. Kuvaan on piirretty irtileikattu levy sekä NN:n ja turvavajerin sijainnit tapaturmahetkellä.

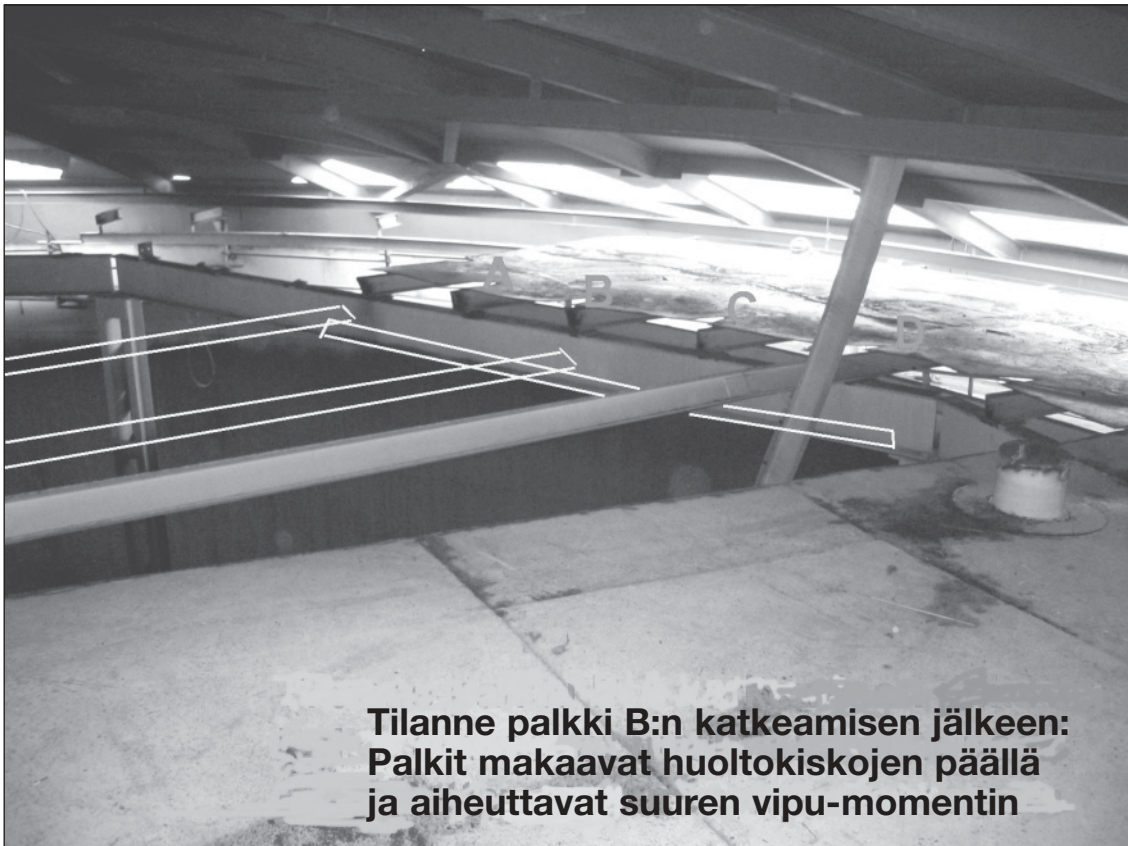
NN ei tehnyt jostain syystä tehnyt levysegmentin polttoleikkaustyötä suunnitellulla tavalla. NN jätti yhden pitkän kannatinpalkin katkaisematta. Tämä oli keskeisin syy tapaturmaan. Hän ei myöskään katkaissut maalaus-kiskoja, mikä osaltaan mahdollisti vaarallisen tilanteen syntymisen.

**Tilanne palkki B:n katkeamisen jälkeen:
Palkit makaavat huoltokiskojen päällä
ja aiheuttavat suuren vipu-momentin**

Kuva 3. Tilanne sen jälkeen kun NN oli katkaissut kuvassa olevalta kohdalta palkin B. Pystyssä oleva palkki on maalausaisko, jota NN ei ollut katkaissut.

- 1) Maalauskojien katkaiseminen jokaisen pitkän kannatinpalkin kohdalta,
- 2) lyhyiden ja pitkien kannatinpalkkien katkaisu,
- 3) levysegmentin irrotus, paitsi turvakannas,
- 4) tarvittaessa putkiston katkaisu ja
- 5) viimeiseksi turvakannaksen katkaisu, jolloin levysegmentti putoaa turvallisesti alas.

Maalauskojien ja palkkien katkaisu tulee suorittaa samalla kun sen kohdalle on tehty aukko sopivan leikkauskohdan varmistamiseksi.

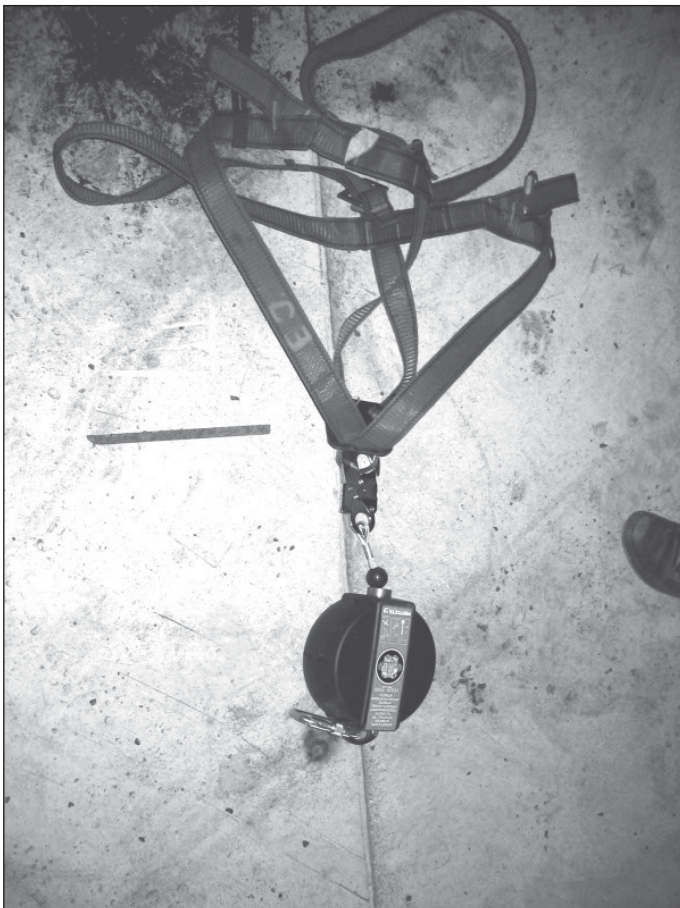
Koska levysegmentti oli epätasapainossa kannatinpalkin päällä, se kallistui ja nousi lopulta lähes pystyasentoon. Tällöin levysegmentin reuna osui turvavaijeriin (Kuva 4), kiristi vaijerin ja veti lopulta tarraimen lukkoon. Turvatarraimen vaijeriin kohdistunut vetovoima kasvoi jatkuvasti, koska levysegmentti jatkoi kallistu-

Väärässä kohdassa olleen turvatarrain vaijeri hankautui levysegmentin terävää reunaa vasten katkaisten lähes kaikki vaijerin säikeet. Vaijeri ei kestänyt alas pudonneen NN:n painoa.

Kuva 4. NN:n käyttämä turvatarrain.

Turvatarraimen kiinnityspisteet on valittava huolella siten, että irtoava levysegmentti ei pudotessaan osu tarraimen vaijeriin. Turvatarraimen kiinnityspistettä on tarvittaessa vaihdettava työvaiheiden aikana turvallisuuden varmistamiseksi. Työnjohtoon on tarkkailtava turvatarrainten käyttöä ja käyttötapoja.

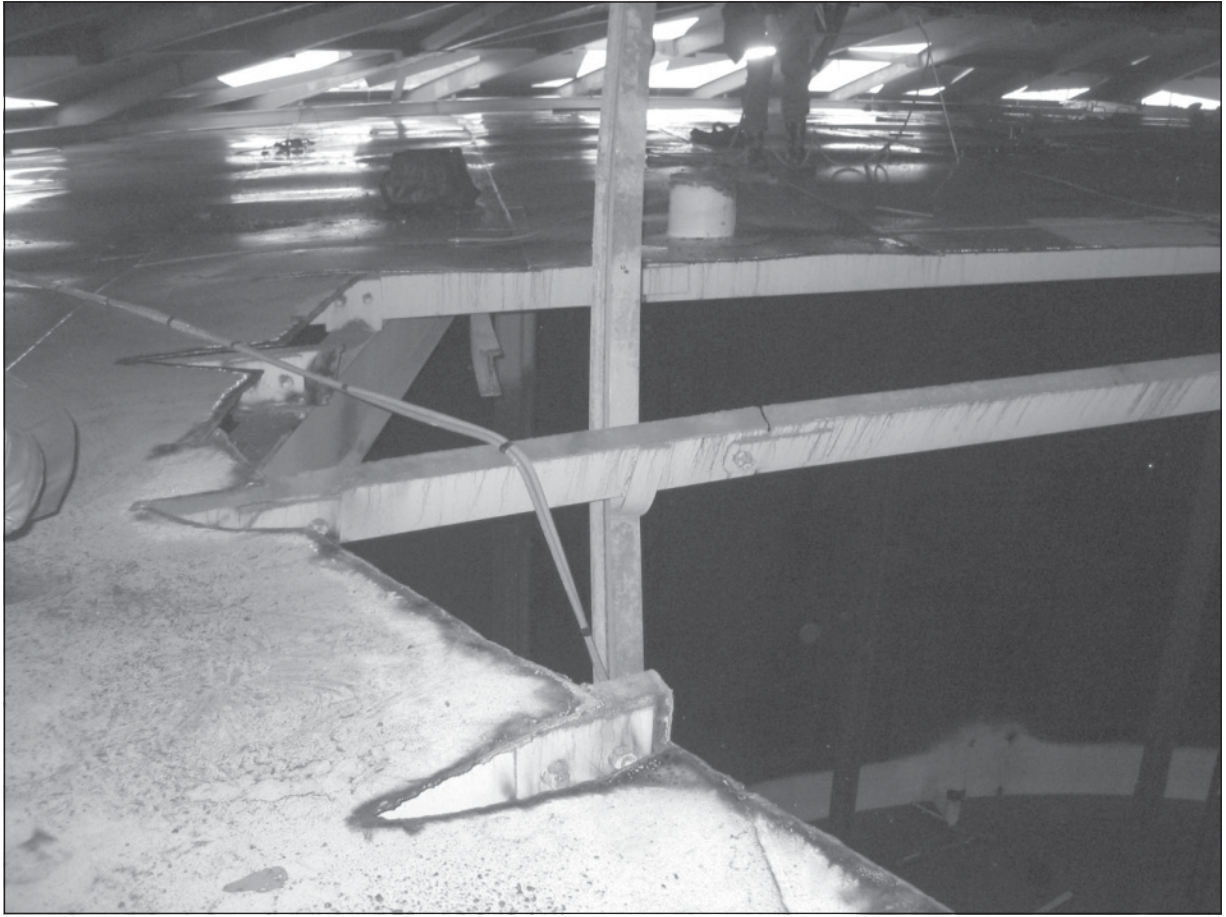
MM:n kertoman mukaan NN seisojaksi ennen tapaturmaa polttoleikkattavan levysegmentin vieressä (Kuva 5). Jatkaessaan työtä NN ei jostain syystä siirtänyt turvatarrain kiinnityspaikkaa, vaikka turvallisuussyistä niin olisi pitänyt tehdä. Turvatarrain oli CE-merkitty ja oli otettu käyttöön saman vuoden aikana. Irrotettu levysegmentti oli pinta-alaltaan 30 neliometriä ja painoi n. 1200kg.

Kuva 5. NN:n käyttämät ja aukosta alaspudonneet kaasuletkut tapaturman jälkeen.
