Katastrofiluontoisten työtapaturmien tutkintajärjestelmä
Työpaikkakuolemantapausten tutkinta

1.6.1988

39/87 Kansimiehen hukkuminen pudottuaan matkustaja-aluksen
kannelta

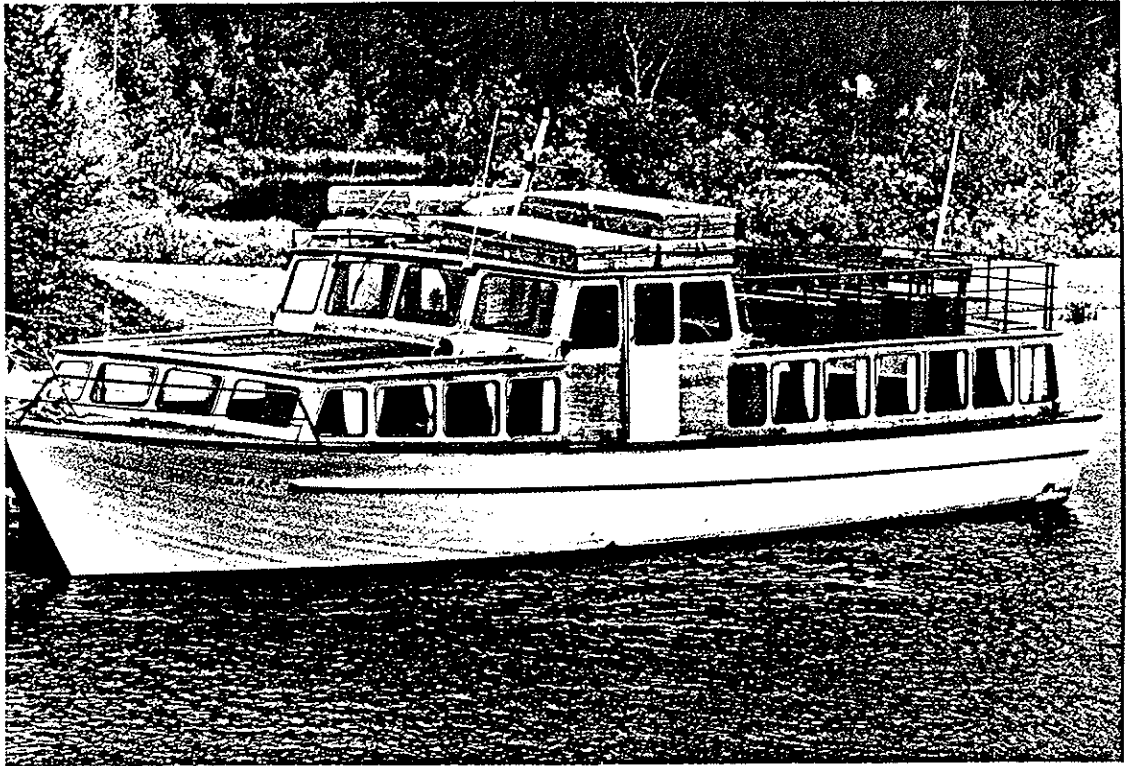
Alus oli normaalilla tilausmatkalla sisäjärvellä (kuva 1). Laituriin oli jätetty matkassa ollut koululaisryhmä ja alus oli lähtenyt sieltä normaalisti reitilleen. Kyydissä oli enää vain yksi ulkomalainen matkustaja. Kansimiehenä toiminut N.N. oli irrottanut aluksen köydet ja jäänyt aluksen keulakannelle antamaan käsimerkkejä päällikkönä toimineelle K.K:lle, koska kyseinen laituripaikka on ahdas ja karikkoinen. Kun N.N. oli katsonut aluksen ohittaneen hankalimman paikan, hän oli antanut merkin ajaa normaalisti eteenpäin.

Kuva 1. Matkustaja-alus

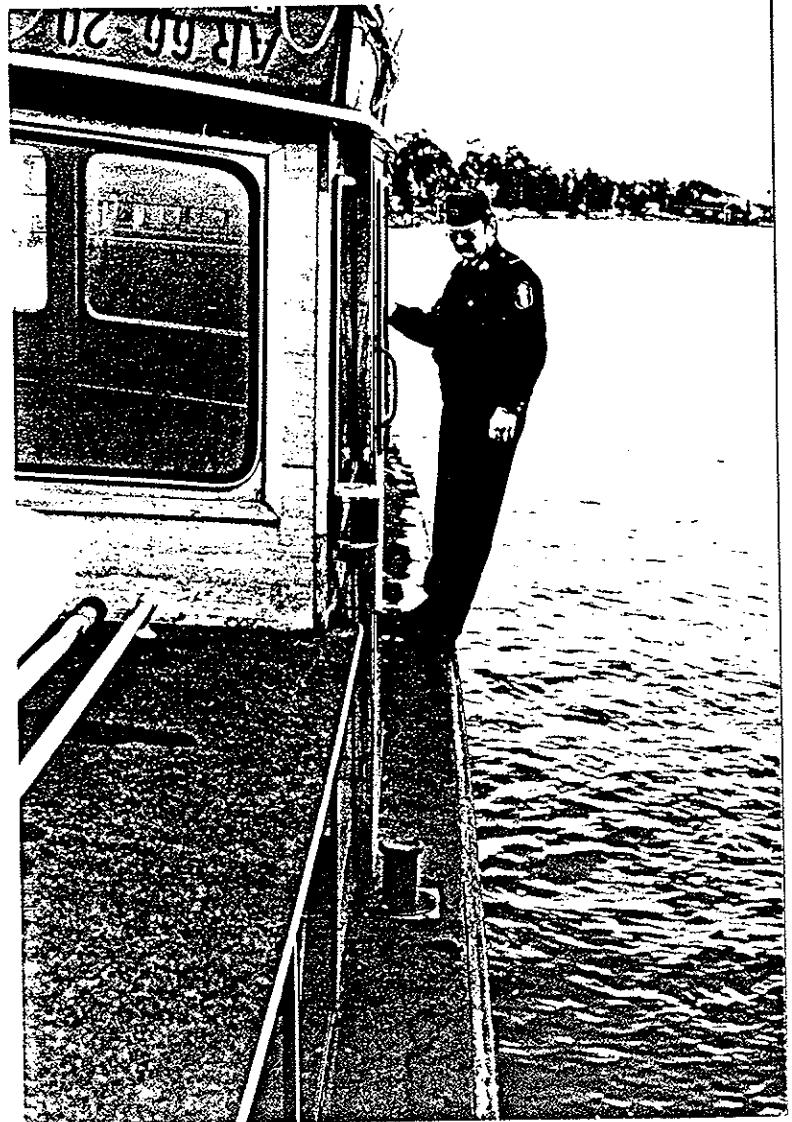
Alus, joka oli rakennettu 1982, on suunniteltu siten, että sivukannet ovat suhteellisen kapeat, vain noin 25-30 cm. Kun kansirakennelmat ovat, erityisesti ohjaamon kohdalta, korkeahkot, ei aluksen partaalle ole voitu rakentaa suojakaidetta. Vain kansirakenteissa on käsitartuntoja kiinnipitämistä varten, mutta nekään eivät ole yhtenäiset. Kansilla liikkuminen onkin tarkoitettu vain tilapäiseksi, mutta kansimies aluksen kiinnitys- ja irroitustilanteissa joutuu liikkumaan sivukansilla (kuva 2).

Kuva 2. Poliisin lavastama
liikkumistilanne
kannella.

Aluksen kansirakenteisiin tulisi lisätä käsijohteita siten, että tartuntamahdollisuus on ympäri venettä.

Työtehtävät tulisi mahdollisuuksien mukaan suunnitella siten, että aluksen liikkua ei sivukansilla tarvitsisi liikkua ollenkaan. Mikäli kuitenkin sivukansilla ja ulkona joudutaan liikkumaan, tulisi ehdottomasti käyttää pelastusliivejä tai muuta keltapukinetta.
