Tapaturmavakuutuslaitosten Liitto
Bulevardi 28
00120 Helsinki
Puhelin 19251
Käsittelijä: Sakari Seppänen

20.11.1987

23/87 Työntekijän kuolemaan johtanut tapaturma sellutehtaan
hakevaraston purkauskuljettimella

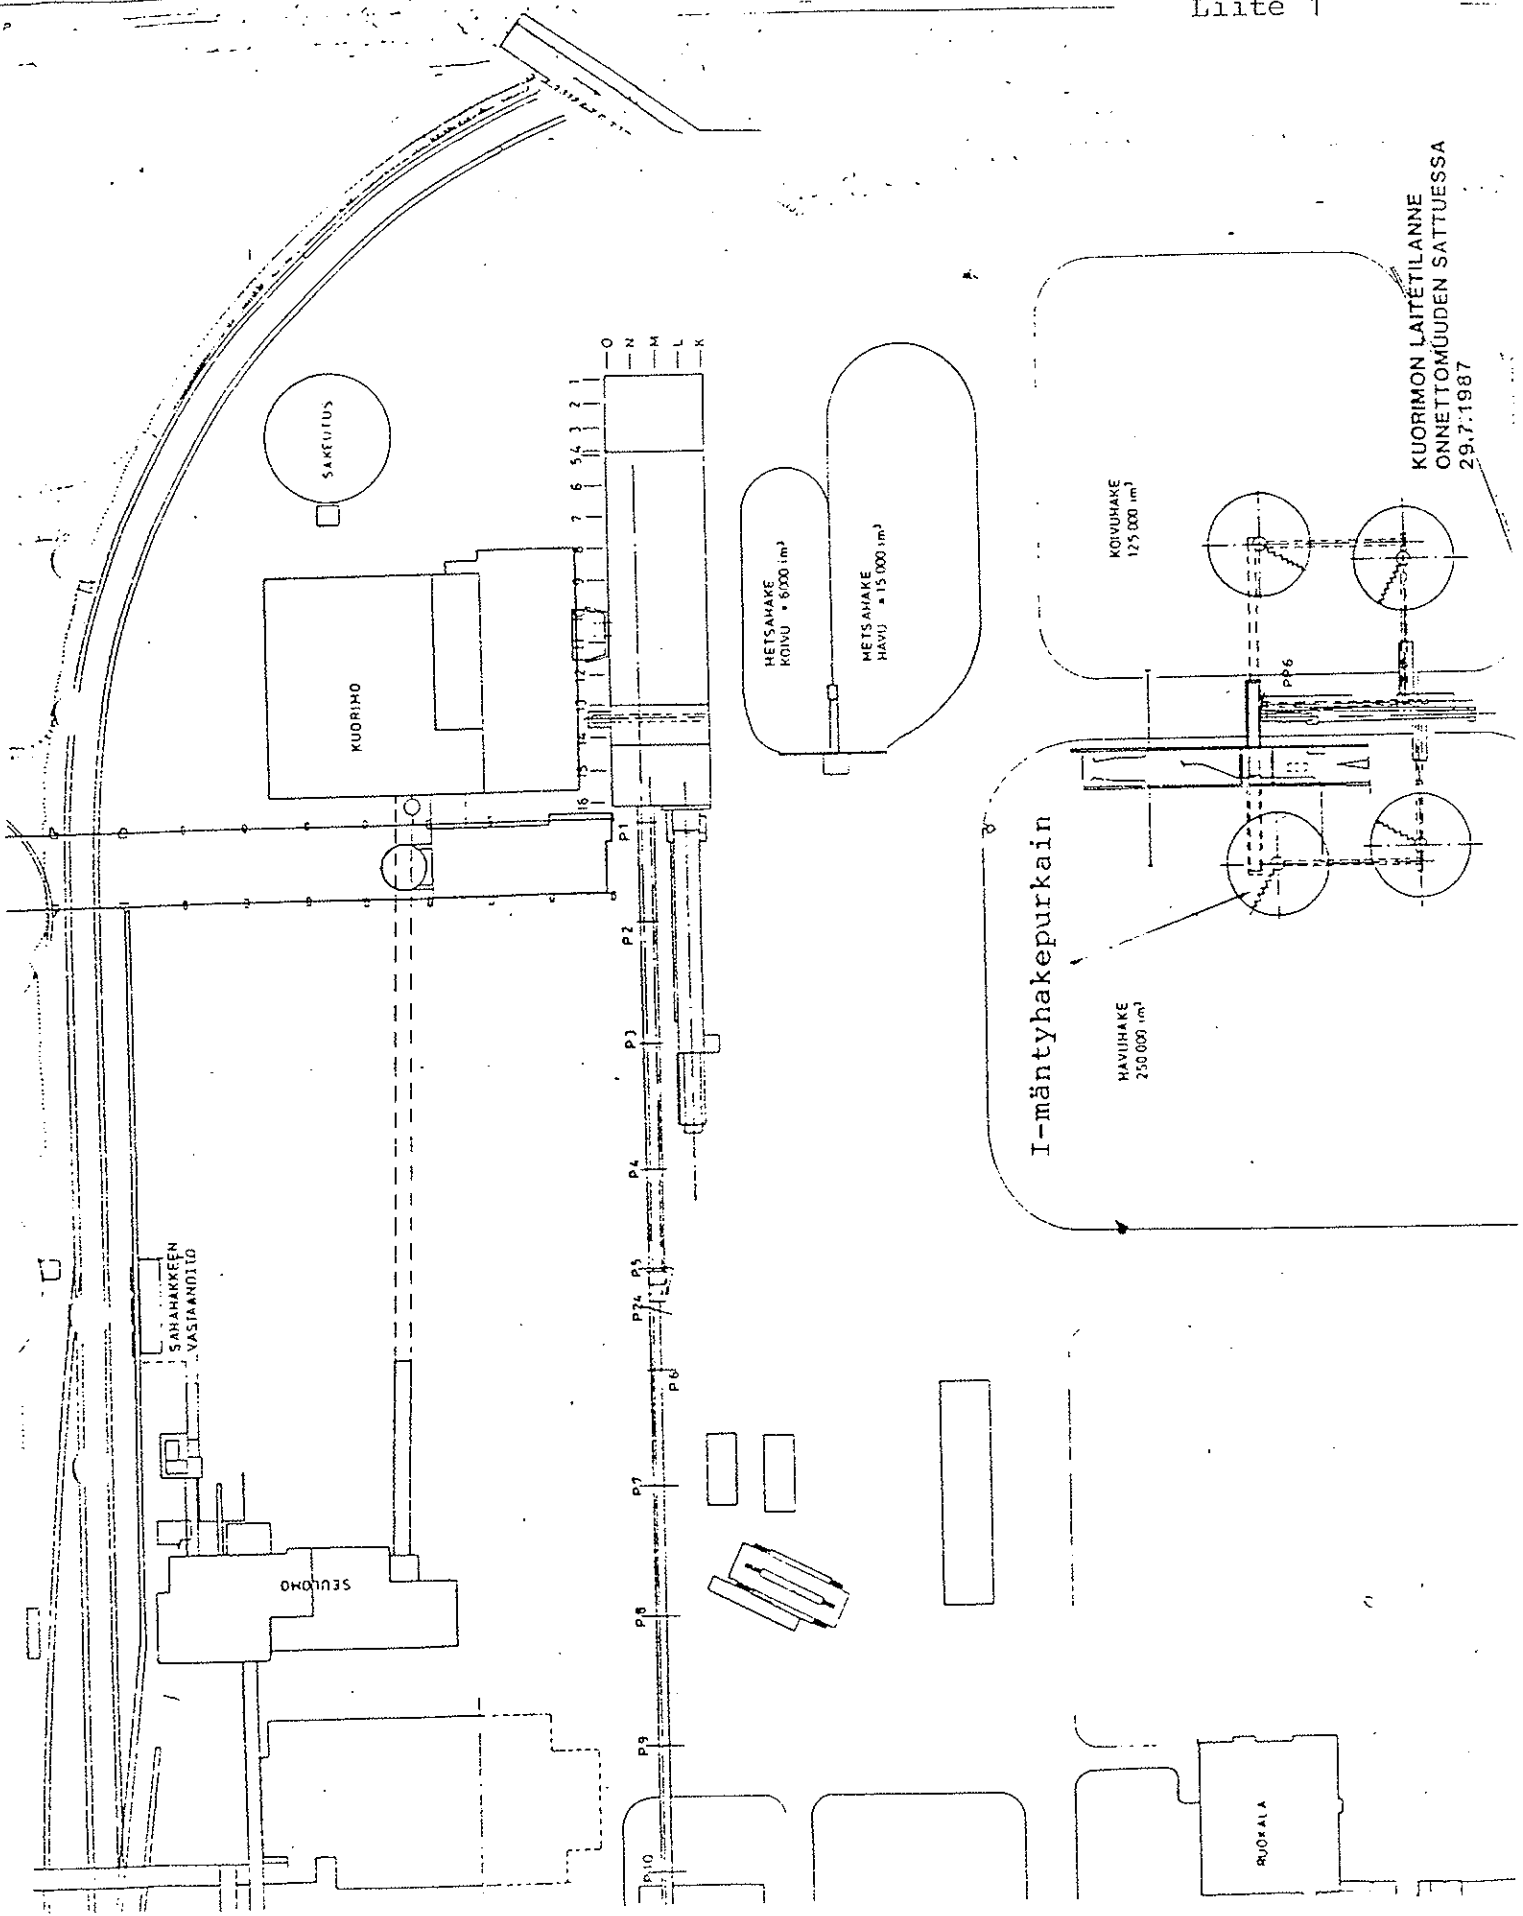
KUORIMON LAITETILANNE
 ONNETTOMUUDEN SATTUessa
 29.7.1987

Tapaturma sattui hakkeen varastointikentällä. Kenttä jakaantuu kahdeksi eri alueeksi: koivu- ja mäntyhakekentäksi. Kummallakin kentällä on kaksi uutta hakekasoja alla kiertävää ruuvipurkainta (liitteet 1 ja 2). Koivuhakkeen ruuvipurkaimet otettiin tuotannolliseen käyttöön kahdeksan viikkoa ja mäntyhakkeen viisi päivää ennen tapaturmapäivää.

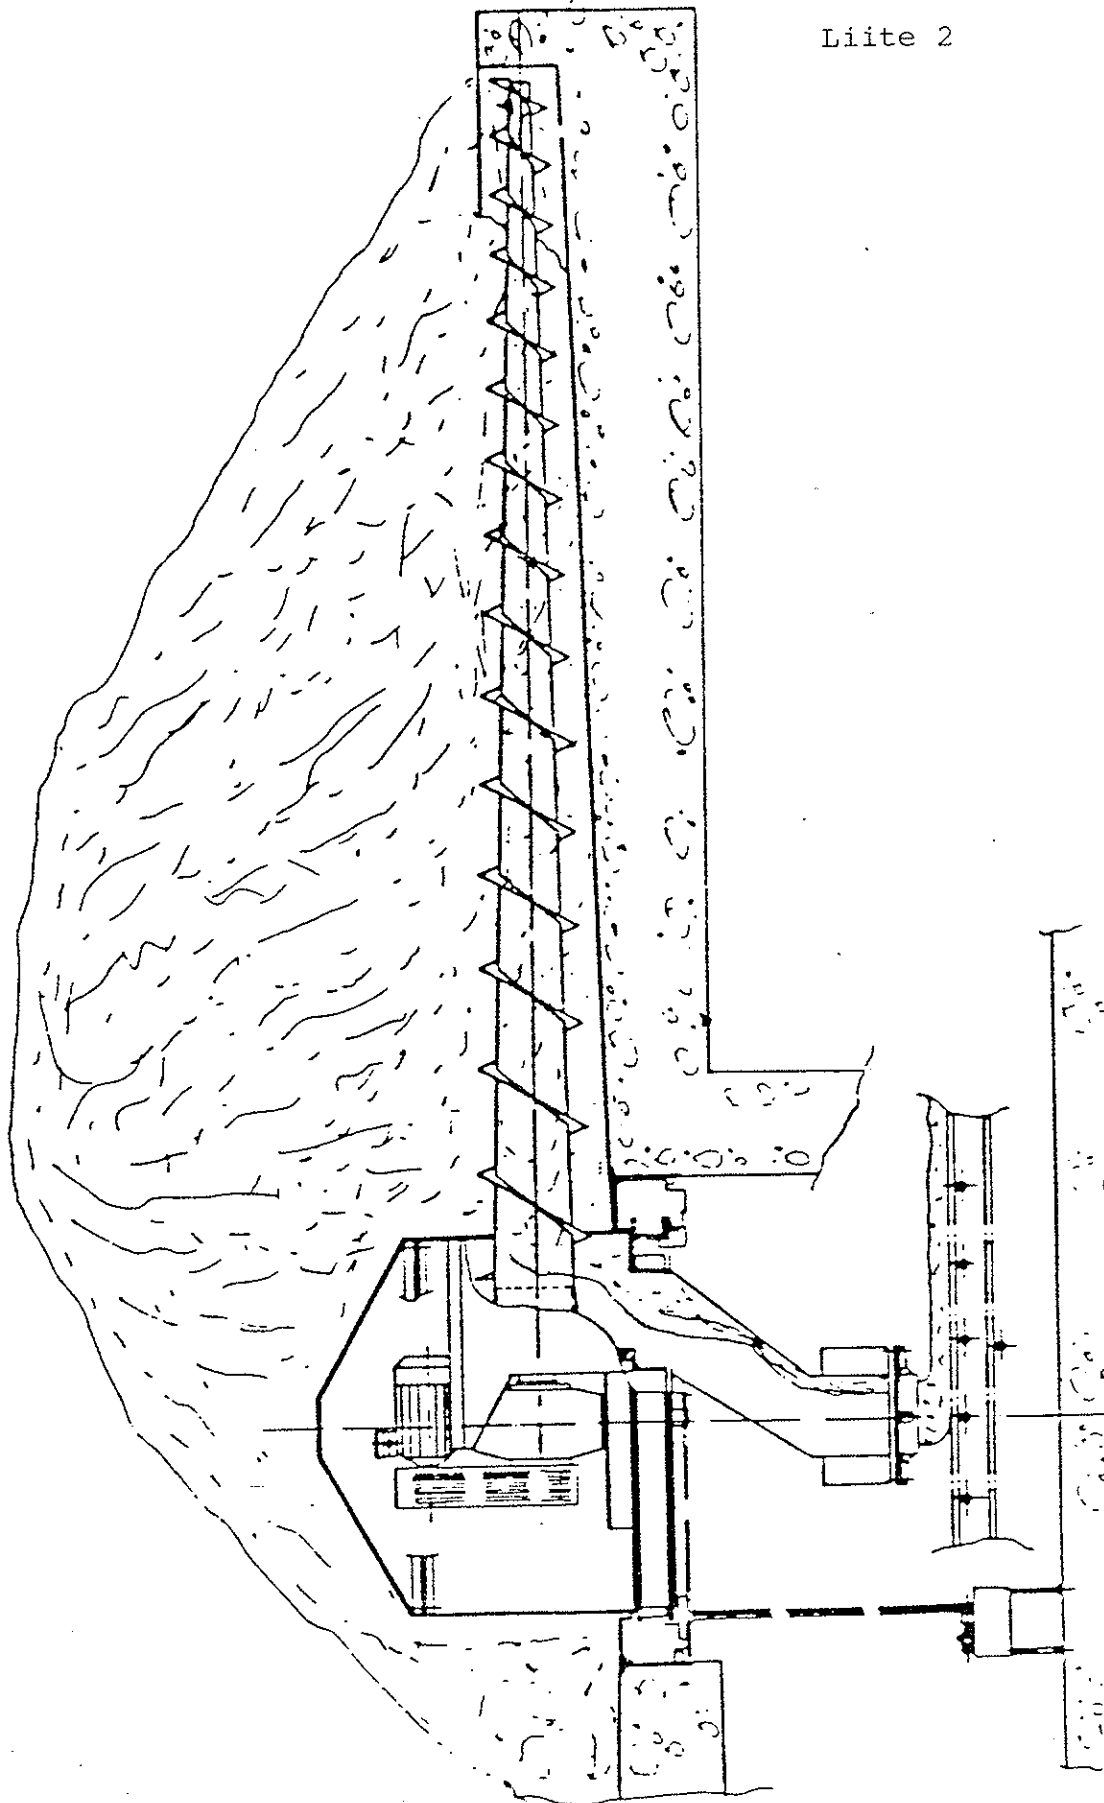
Liite 2

KÄÄNTYVÄ RUUVIPURKAIN, toimintakaavio

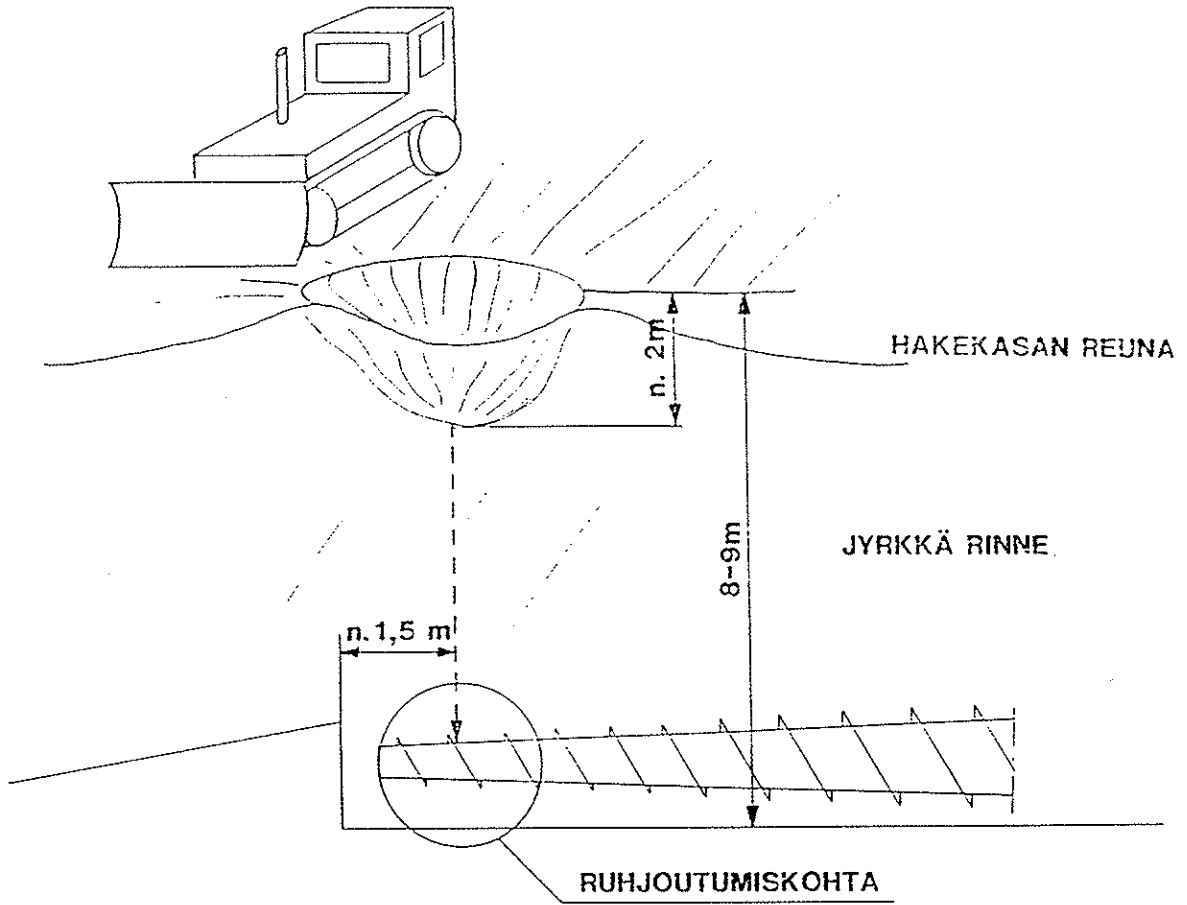
KUVA 1. KONEEN SIJAINTI RUUVIIN NÄHDEN

N.N todennäköisesti oletti ruuvin sijaitsevan rin-
teessä olevan syvän painuman pohjalla. Todellisuus-
dessa ruuvi oli siirtynyt jo hänen alleen holvaten
hakepatjan.

Hakekasan alla olevien purkausruuvien vaikutusalue
on vaikeasti hahmotettavissa. Purkausalue on pyöreä
ja halkaisijaltaan 25 m. Avoin purkausruuvi kiertää
aluetta myötäpäivään. Paksun hakekasan alta on
mahdotonta havaita missä kohtaa ruuvi on kullakin
hetkellä (liite 3). Aikaisemmin tehtaalla käytössä
olleella laitteistolla, jossa hake purettiin ketju-
kuljettimilla, oli hakekasan alla olevan kuljettimen
vaikutusalue täsmällisemmin havaittavissa mm. kul-
jettimen päässä olevan varoitusvalon avulla.

Koska hakkeen holvaantumista on vaikea havaita hakekasan päältä, tulisi liikkumista ruuvin vaikutusalueella välttää. Purkainkuljettimen vaikutusalue on voitava luotettavasti tunnistaa. Tämä edellyttää, että vaikutusalueen keskelle saadaan kiinteä merkkipylväs tai ylhäältä riippuva merkki, jonka avulla työntekijät voivat tunnistaa ruuvin vaikutusalueen, toimintatilan ja tarkan sijainnin.

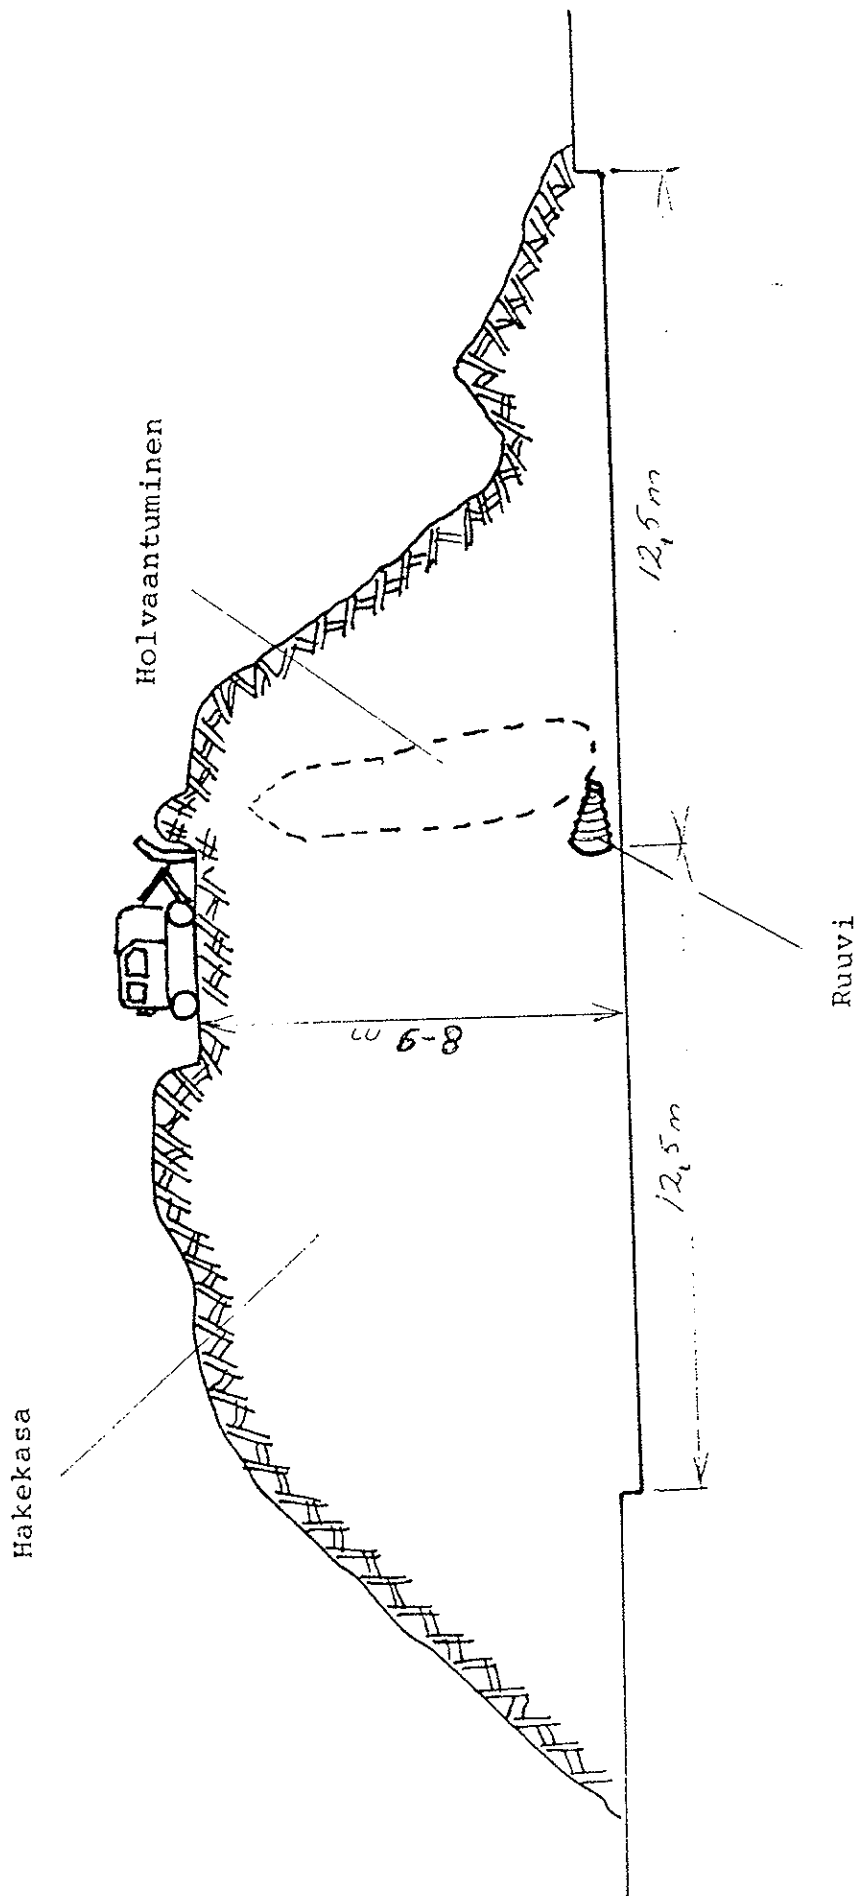
8-9 metrin hakematto. Putoaminen hakematon läpi ruuville osoittaa, että holvaantunut tila on ollut laaja kaivomainen onkalo (liite 4), jotta pinnalta virtaava hake on kulkeutunut ruuville asti. Kiipeäminen vyöryvää jyrkkää hakerinnettä ylöspäin on käytännössä mahdotonta.

N. D. n olettama hakekasan muoto ennen tapaturman sattumista

Hakekasan todennäköinen muoto tapaturman sattuessa

Muodon mittaamiseen ja holvaantumisen paikallistamiseen liittyvää tekniikkaa tulee kehittää. Mahdollisia menetelmiä ovat laserosoittimien käyttö muodon mittaamiseen ja sähkömagneettiseen säteilyyn perustuvan tutkan soveltaminen holvien paikallistamisessa. Menetelmien kehittäminen mahdollistaa työkoneen kauko-ohjauksen.
