KORJAUSRAKENNUSMIES JÄI PARVEKKEEN ROMAHTANEEN ALATASON ALLE

1. TAPAHTUMIEN KULKU

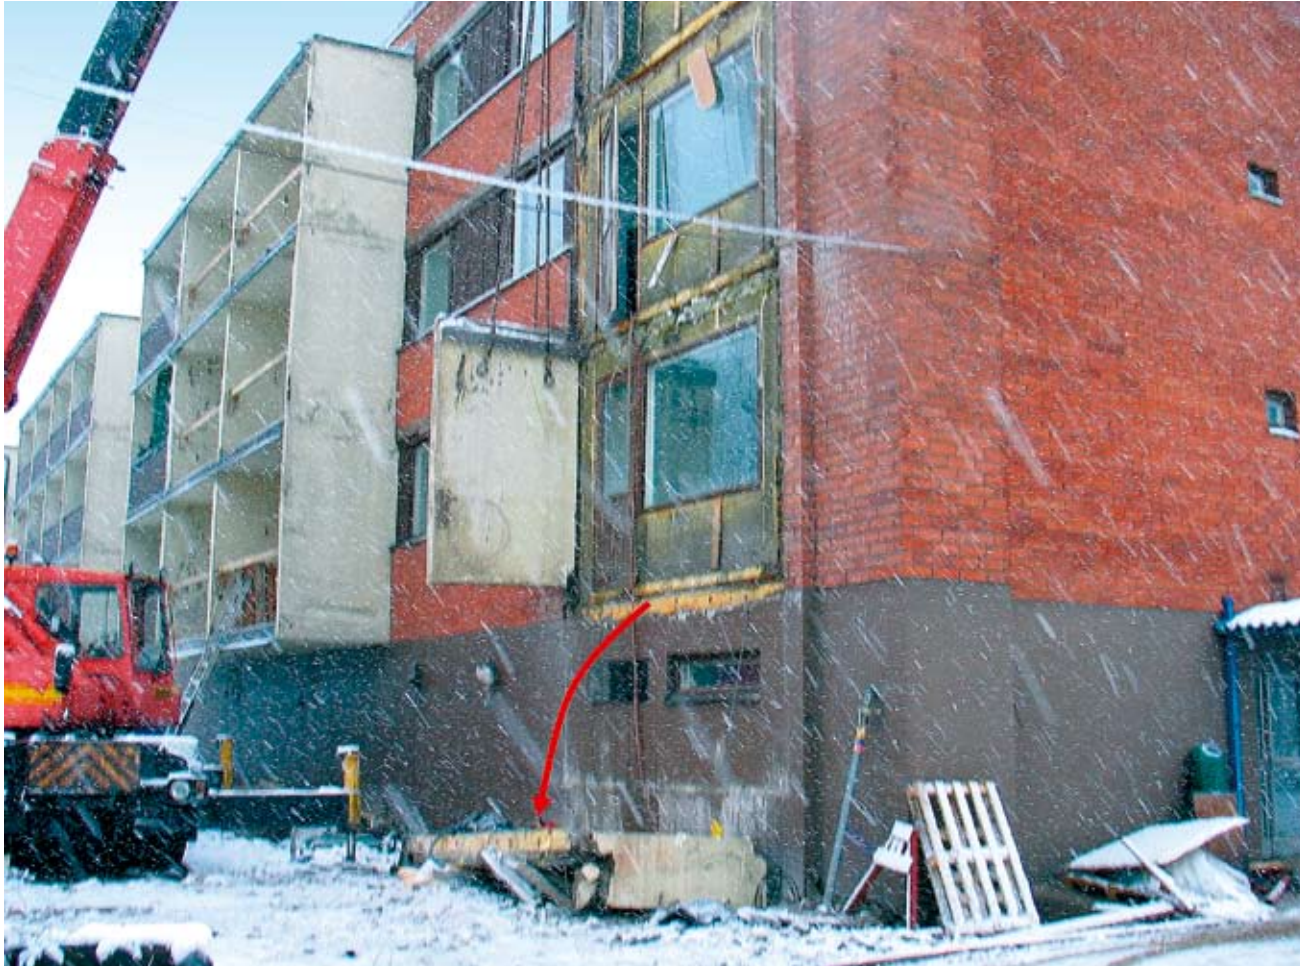
Kuva 1. Leikattuaan parvekkeen sivuseinät irti parvekkeen alalaatta taittui rakennuksen ulkoseinästä saranana alaspäin, jolloin NN putosi maahan.

Parvekkeiden purkamisessa sovellettu työmenetelmä ei ollut turvallinen alimman parvekkeen osalta. Työsuunnitelmassa ei ollut huomioitu sitä, että alimman parvekkeen laatan alla ei ollut enää ylempien kerrosten tapaan sivuseiniä tukemassa laat-
taa. Irrotettuaan alimman kerroksen sivuseinät katkesivat vetotangot ja alalaatta jäi pelkästään kenttäratakiskojen ja laatan alapinnasta rakennuksen runkoon ulottuvien harjaterästen varaan. Se ei riittänyt pitämään laat-
taa paikallaan.

Työsuunnitelmassa ei ollut varauduttu mitenkään alalaatan yllättävään romahtami-
seen. Ylempien kerrosten osalta romahtamisvaaraa ei ollut alempien kerrosten sivu-
seinien tuennan ansiosta.

Purettavien rakenteiden hallitsematon sortuminen on ehkäistävä purettavien rakenteiden tuennan ja töiden järjestyksen riittävällä suunnittelulla. Tarvittaessa työt on suoritettava nostimesta käsin, mikäli rakenteiden tuentaa ja rakenteiden sortumisen ehkäisyä ei täysin luotettavasti pystytä toteuttamaan. Putoamisen estäviä turvalajaita on käytettävä aina, kun työskennellään putoamisvaarallisissa kohteissa.

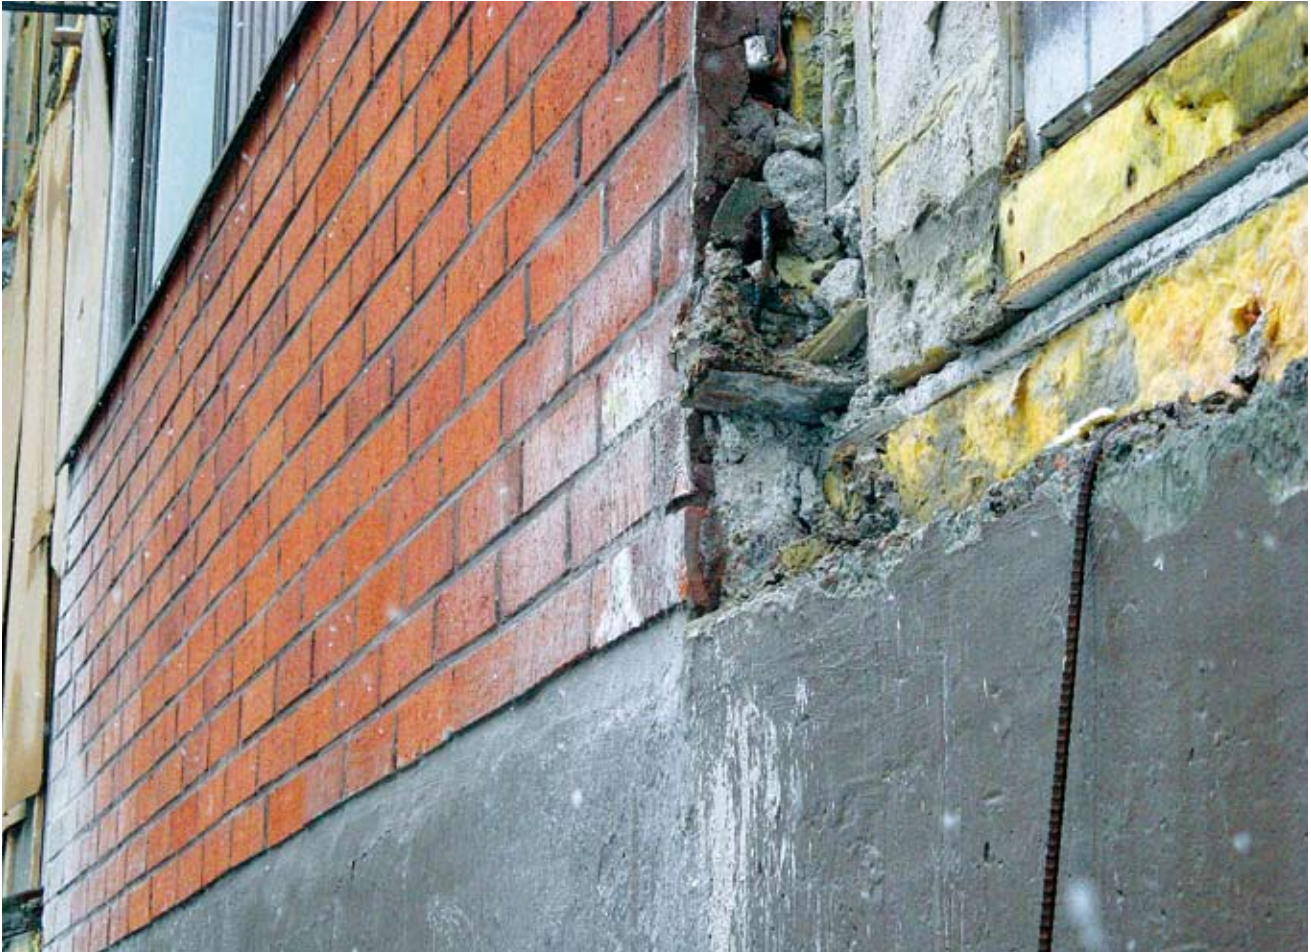
Alimman parvekkeen toisen sivuseinän puoleinen kenttäratakisko ei ulottunut kuin
n. 100 mm ulos seinästä. Suunnitelman mukaan sen olisi pitänyt ulottua 300 mm.
Tämä on osaltaan voinut vaikuttaa siihen, että laatta ei pysynyt paikallaan pelkkien
kiskojen varassa.

Kuva 2. Alimman parvekkeen toisen sivuseinän puoleinen kenttäratakisko ei ulottunut kuin n. 100 mm ulos seinästä. Suunnitelman mukaan sen olisi pitänyt ulottua 300 mm.

Rakennustyömaan eri osapuolten on oltava tietoisia kaikista työturvallisuuteen vaikuttavista olosuhdetekijöistä. On tärkeää, että korjausrakennuskohteissa töiden toteutusta suunniteltaessa on käytettävissä ajan tasalla olevat tiedot piirustusten ja toteutuksen välisistä ristiriidoista. Työkohteen rakennuttajan velvollisuutena on laatia turvallisuusasiakirja, jossa esitetään tällaiset tekijät ja varmistaa osaltaan, että tiedot ovat päivitettyinä työtä suorittavan urakoitsijan tiedossa. Työsuunnitelmiin liittyvät poikkeamat on ehdottomasti dokumentoitava siten, että käytettävissä olevat dokumentit vastaavat tarkasti käytännön toteutusta.
