Katastrofiluontoisten työtaturmien tutkintajärjestelmä
Työpaikkakuolemantapausten tutkinta

6.11.1987

24/87 Kuolemaan johtanut työtaturma maalarin pudottua
riipputelineestä ja sen jälkeen myös katolta n. 8 m maahan

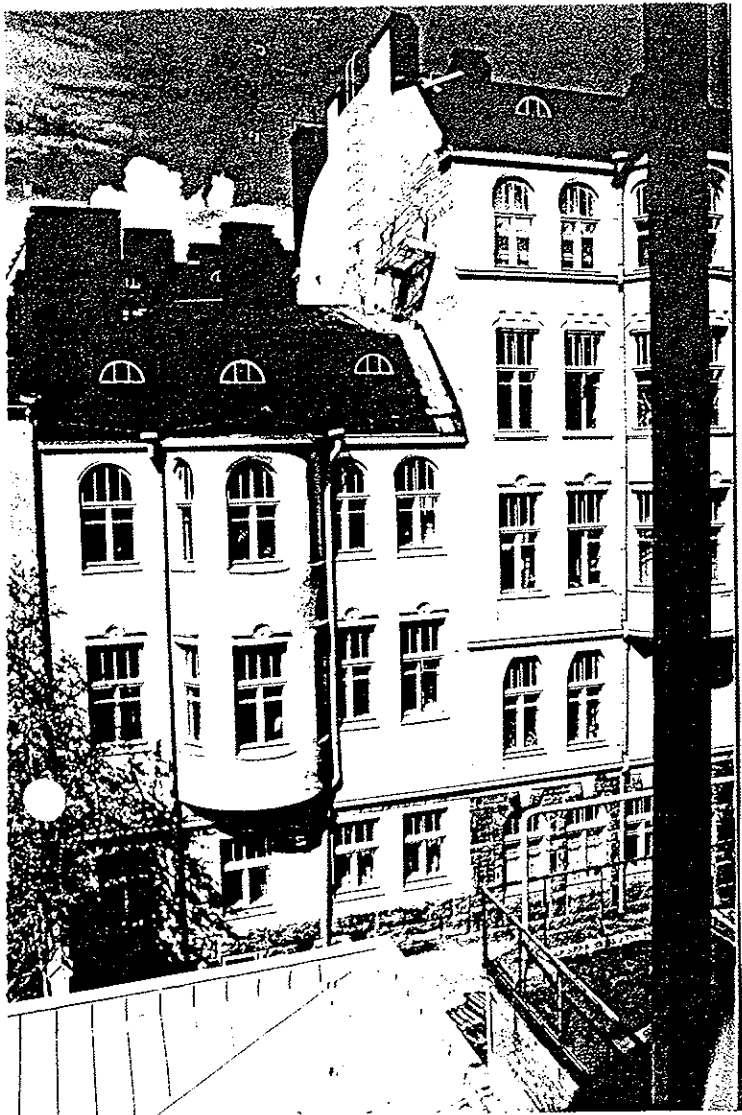
Kuva 1. Tapahtumapaikka

Työtaturma sattui rappaustyössä kiinteistössä, joka korkeudeltaan jakaantuu kahteen osaan. Matalampi osa on kolmi- ja korkeampi viisikerroksinen, joten keskellä rakennusta on päätyseinä. Meneillään oli ko. seinän rappaus (kuva 1). Työtä suoritti maalausliikkeen kaksi työntekijää, joista toinen, maalari N.N teki rappaustyötä ja toinen (K.K) avusti pihatasolla.

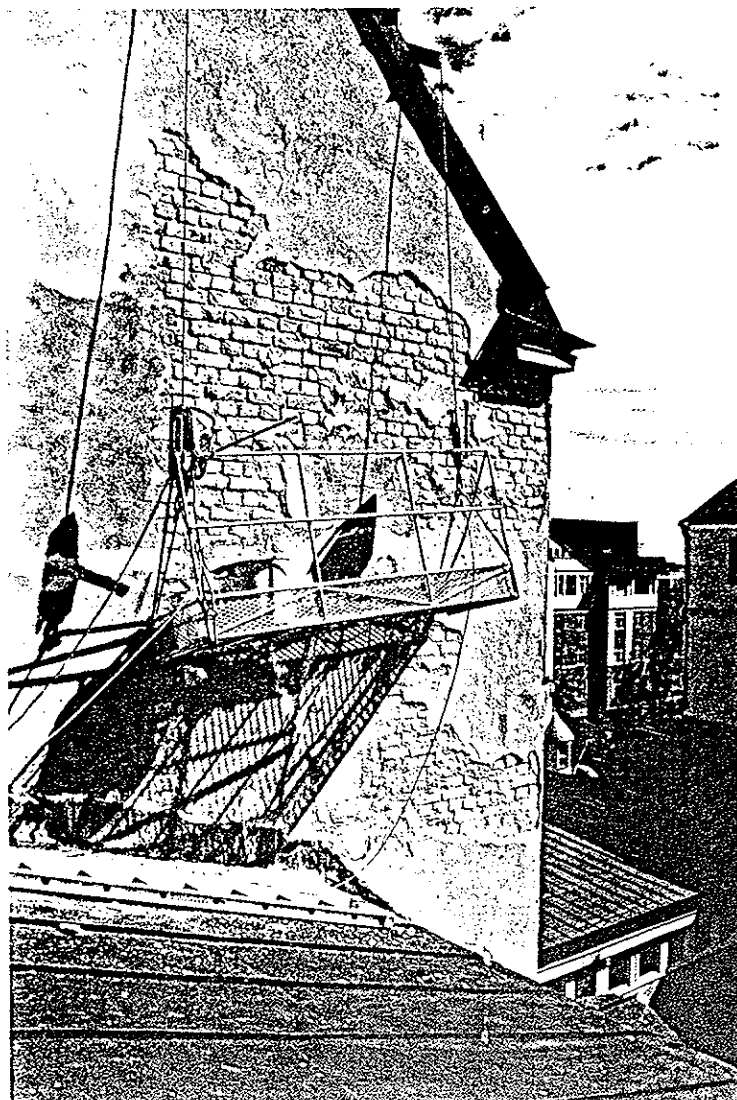
Kuva 2. Riipputeline, tikkaat, loivan ja jyrkän katon taitekohta

Silminnäkijän kertoman mukaan N.N oli pudonnut se- lälleen kaiteen yli (kuva 2). N.N oli pienikokoi- nen, kaidekorkeus vajaat 1 m. Jos putoaminen on tapahtunut kerrotun mukaisesti, joutuu oletamaan, että N.N:n on täytynyt putoamistilanteessa olla kelkan pohjatasoa korkeammalla so. seisoa esim. välijohteella. Kaiteen yli kaatuminen (kelkan le- veys 70 cm) olisi todennäköisesti vienyt N.N:n kau- emmaksi katon loivaa osaa kuin seinän viereen. Noin metrin päässä seinästä oli lisäksi alumiinitikkaat, joiden kohdalle putoaminen olisi ilmeisesti sattunut.

Sen sijaan putoaminen kelkan ja seinän välistä tukisi silminnäkijä L.L:n kertomusta tapahtuman kulusta johdonmukaiseksi; N.N lähellä seinää ja ei ulottunut tikkaisiin.

Käytetty kevyt riipputeline (215 x 70 cm, kaiteen korkeus 98 cm) ei kaikin osin ollut valtioneuvoston päätöksen työturvallisuuslain soveltamisesta riippu- telineisiin ja niiden tarkastukseen (769/82) mukai- nen. Mm. tarkastukset, merkinnät ja kiinnitys oli- vat puutteellisia. Mitään sellaista rakenteellista tekijää telinessä ei kuitenkaan ollut, joka olisi vaikuttanut työtaturman syntymiseen.

Riipputelineillä työskenneltäessä tulee käytettyjen telineiden olla standardien mukaiset ja niille pitää suorittaa asianmukaiset tarkastukset (valtioneuvoston päätös 769/82). Tarkastusten tulee koskea riipputelineiden kunnon lisäksi niiden kiinnitystä, kiinnitysköysiä, kiinnitys- ja turvalaitteita.

Työskenneltäessä riipputelineillä ja yleensäkin paikoissa, joista on putoamisvaara, tulee käyttää hyväksytyjä putoamissuojaimia. Riipputelineissä tulee kysymykseen nosto- tai varmistusvyö. Turvaköysien tulee olla riittävän vahvat sekä kiinnityskoukkujen luotettavia ja hyväksytyjä, sekä kiinnitetty suunnitelman mukaisesti. Köysi on aina pidettävä tiukalla. Käytettävyyden kannalta on usein paras itsestään toimivalla köyden pituuden säätäjällä varustettu turvaköysi.
