Katastrofiluontoisten työtapaturmien tutkintajärjestelmä  
Työpaikkakuolemantapausten tutkinta

Tapaturmavakuutuslaitosten Liitto

32/87 Kuolemaan johtanut työtapaturma paperitehtaan tuotevarastossa  
ylösottajan jäädessä trukin pihdin ja paperirullan väliin

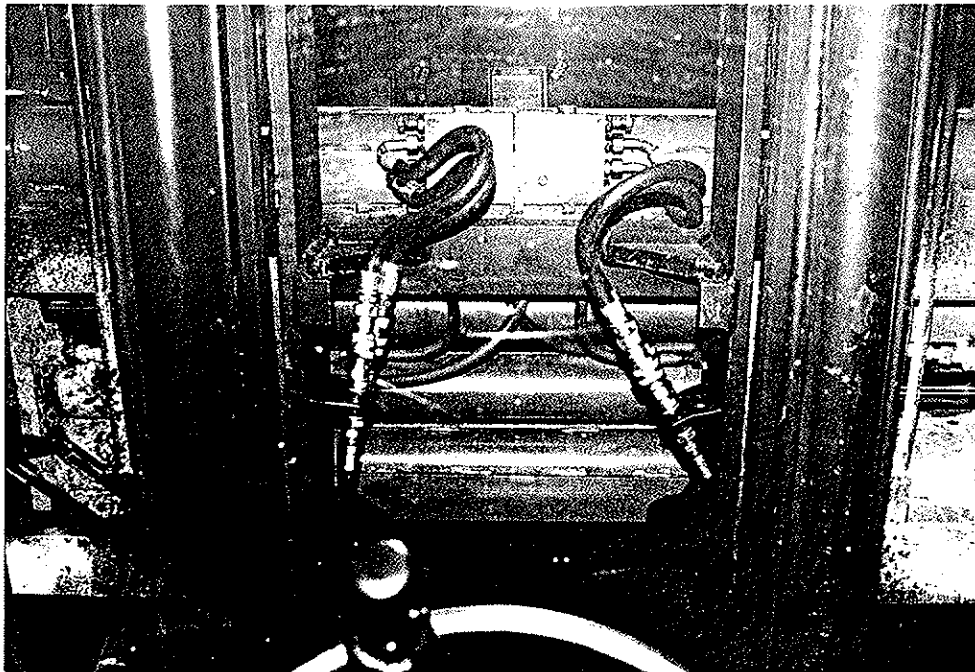
a) suoraan eteenpäin

Näkyvyyttä trukin ohjaamosta rajoittavat eteen ja sivuille maston ja pihtien muodostamat näköesteet. Jos ihminen seisoo oikeanpuoleisen pihdin edessä, kuljettaja voi nähdä katsoessaan enintään jalat nilkasta alaspäin (kuvat 5-7). Yleisesti ottaen onnettomuustrukin (Kalmar LMV 7,5-600, vm. -83, pihdit Auramo 350 LR) näkyvyys on kuitenkin melko hyvä verrattuna muihin vastaaviin pihdeillä varustettuihin trukkeihin.

Järjestämällä ylösottajalle näkyvä suojavaatetus parannetaan trukinkuljettajan mahdollisuuksia havaita hänet ohjaamosta.

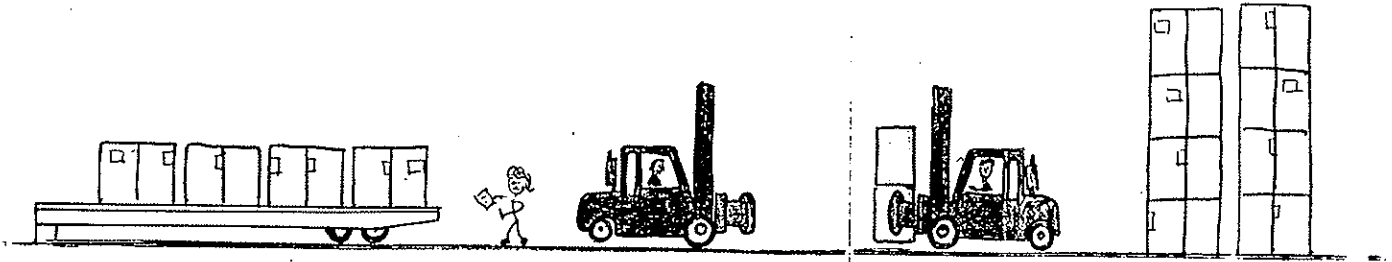
1. LASTAUSRYHMÄN TOIMINTA

Tapaturma sattui noin klo 6.20 paperitehtaan rulla-  
varastossa, kun kaksi trukinkuljettajaa ja ylösotta-  
jana toimiva naishenkilö N.N. olivat lastaamassa  
paperirullia varastopinkoista lauttavaunun lavalle.  
Lastauksessa käytettiin rullapihdeillä varustettuja  
trukkeja (liite 1, piirros 1, kuvat 1 ja 2). Ase-  
tettuaan vaunuun kaksi viimeistä rullaa trukinkul-  
jettaja K.K. huomasi toisen rullan etiketin olevan  
osittain piilossa. Tällöin hän peruutti trukkia  
hieman taaksepäin aikoen pyöräyttää rullaa trukin  
oikeanpuoleisen pihdin leukalevyn avulla siten, että  
etiketin tiedot tulisivat näkyviin. Samanaikaisesti  
lavan toisella puolella työskennellyt N.N. siirtyi  
lavan trukin puoleiselle sivulle lukeakseen viimeksi  
lastattujen rullien etiketit. Trukinkuljettaja K.K.  
ei havainnut ylösottajan liikkumista. Trukin pih-  
tien siirtyessä pyöräytettävän rullan lähelle N.N:n  
ylävartalo jäi puristuksiin trukin oikeanpuoleisen

Ylösottaja työskentelee lastauspaikalla samanaikaisesti kahden trukin tehdessä lastaustyötä. Suorittaessaan tehtäväänsä ylösottaja ei voi koko ajan tarkkailla trukkien liikkeitä. Näkyvyys trukeista on rajoitettu. Sovittuja merkinanto- tai yhteydenpitokäytäntöjä turvallisuuden varmistamiseksi ei ole trukinkuljettajien ja ylösottajan välillä.

Ylösottotyö tulisi järjestää ensisijaisesti siten, että ylösottaja on mahdollisimman vähän liikkuvien työkoneiden ja siirrettävien kuormien aiheuttamille vaaroille alttiina. On selvitettävä mahdollisuuksia joko (a) järjestää ylösottajan työpaikka lastauspaikan vaara-alueiden ulkopuolelle tai (b) ajoittaa ylösotto niin, että se voi tapahtua vasta trukin poistuttua lastauspaikalta. Ylösottajan ja trukinkuljettajan välille on kehitettävä toimiva yhteydenpitojärjestelmä, jolla ilmoitetaan tavallisesta poikkeavista toimenpiteistä ja vaaratilanteista.

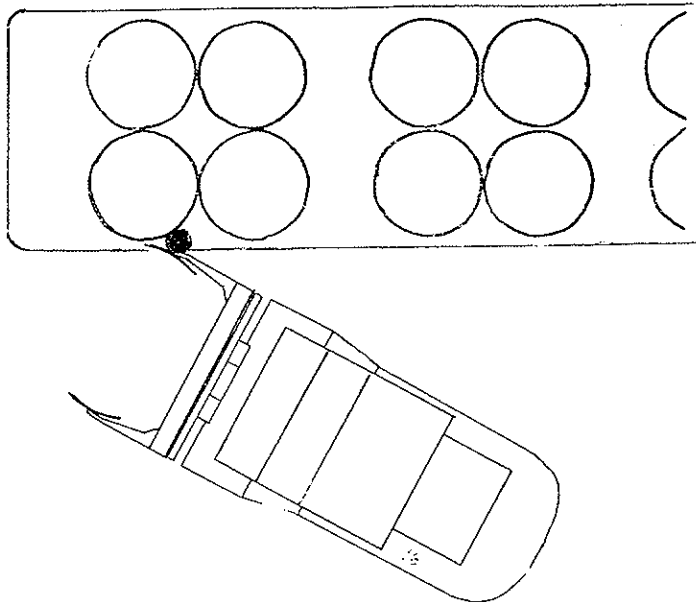
2. TILANNE TAPAHTUMAHETKELLÄ

pihdin ja paperirullan väliin (liite 1, piirros 2,  
kuvat 3 ja 4). K.K. havaitsi pihdin alapuolelta  
ylösottajan jalat, pelkäsi onnettomuuden tapahtuneen  
ja siirsi trukkia taaksepäin. Seuraavaksi K.K. näki  
tapaturman uhrin parin metrin päässä lauttavaunun  
takana kaatuneena lattiaan (liite 1, piirros 3).

Sekä trukinkuljettaja että ylösottaja arvioivat il-  
meisesti väärin toistensa toiminnan. Trukinkuljet-  
taja luuli ylösottajan pysyttelevän vielä lavan  
toisella puolella ja ylösottaja taas luuli trukin  
olevan ajamassa pois. Ylösottaja ei tiennyt rullan  
etiketin jääneen piiloon eikä myöskään siitä johtu-  
vasta rullan asennon korjaustarpeesta. Trukinkul-  
jettaja ei nähnyt ylösottajan siirtymistä vaarakoh-  
taan.
