Katastrofiluontoisten työtapaturmien tutkintajärjestelmä
Työpaikkakuolemantapausten tutkinta

31/87 Työntekijän putoaminen omakotitalon vesikaton ja välikaton läpi sementtilattialle

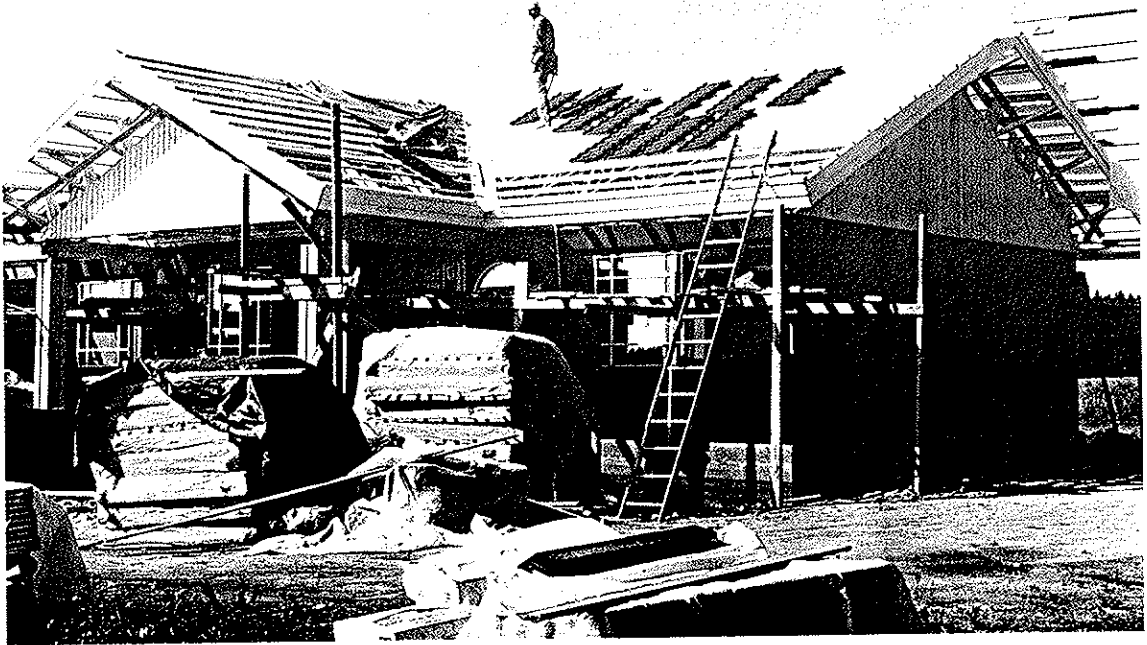
Vesikatolla työskenneltäessä ei ollut kunnollisia työtasoja, vaikka kattotuolit ja kannatinrimat

muodostivat melko suuria aukkoja katolle. Ainoana työtasona oli irtolauta, joka oli edellisen naulatun soiron varassa.

Valmisteilla oleva talo sulvalla
 Katolle seisova mies on sillalla paikalla, mistä
 NN oli pudonnut ketterimoituksen läpi.

Kattorimoja naulatessa on rakennettava laudoista kunnollinen alusta. Tukeva työtaso edesauttaa turvallista työskentelyä.

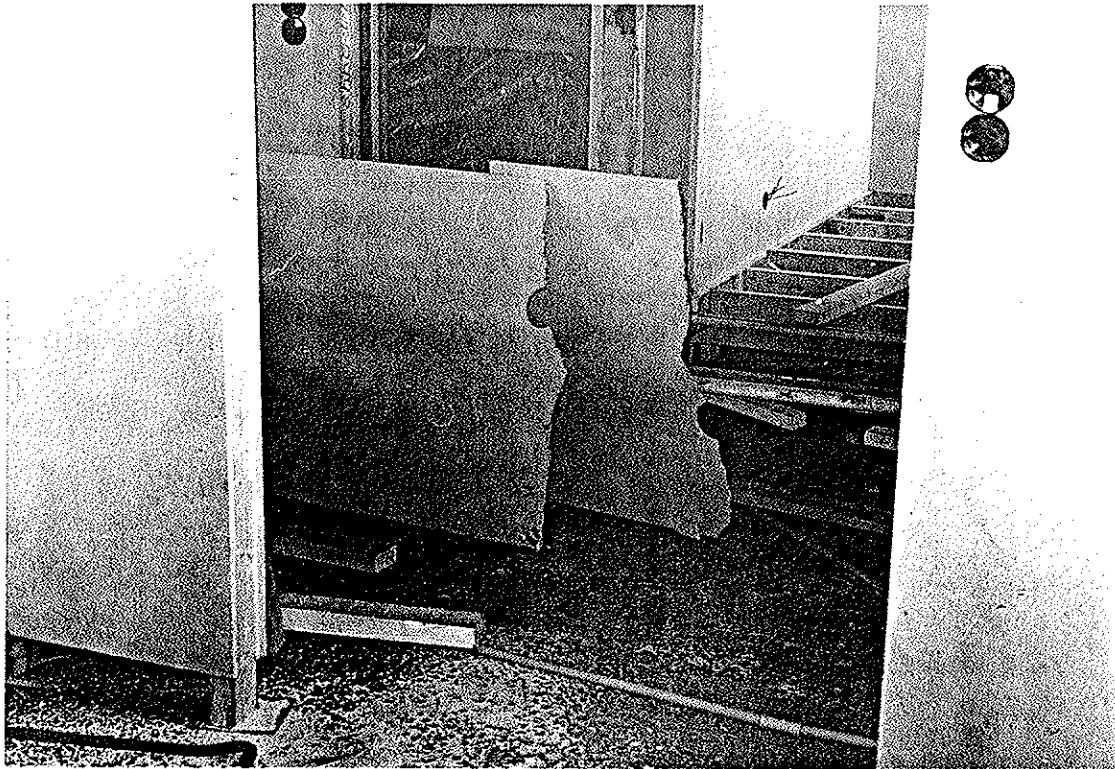
Etteisen katosta ollut lastulovy, joka putoamisen johdosta on murtunut peikki. Putoamisalue murtuneiden pöiden khdalla.
