Katastrofiluontoisten työtaturmien tutkintajärjestelmä
Työpaikkakuolemantapausten tutkinta

18.2.1988

35/87 Puristuminen sokerijuurikkaiden kuljetushihnan ja
kannatinrullien väliin

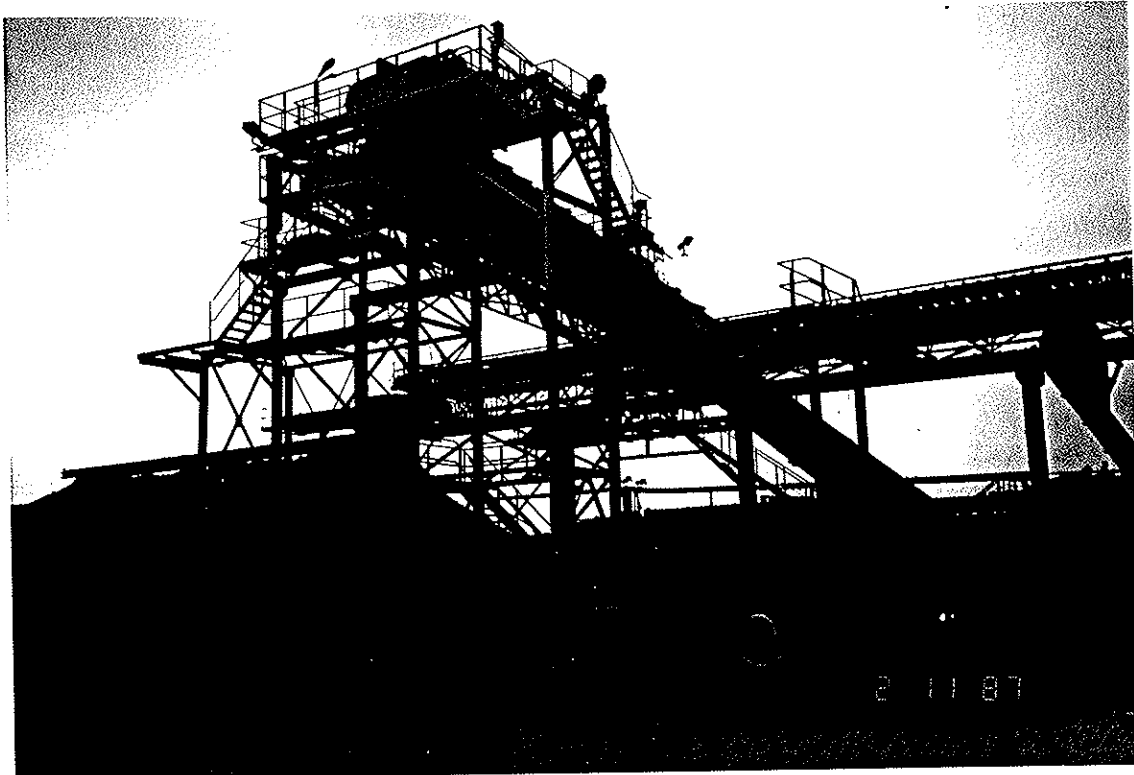
Kuva 1. Yleiskuva juurikkaiden kuljetinrakennelmasta.

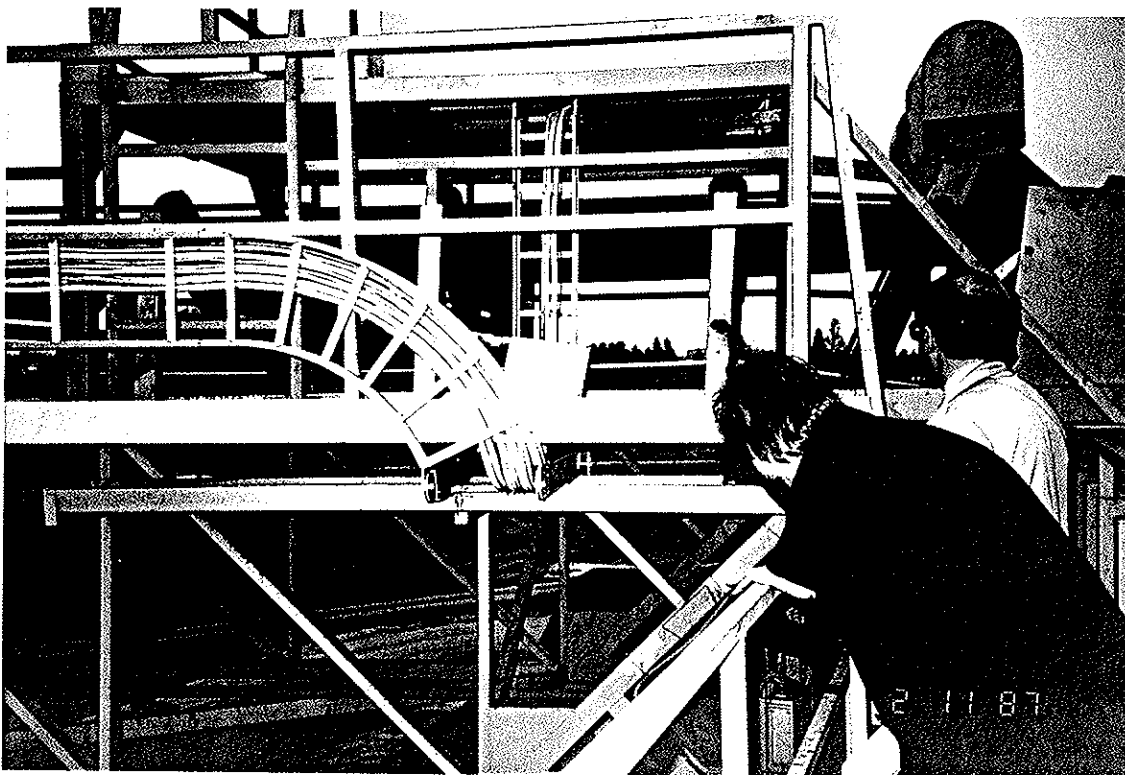
Kulkutienä käytetty, 160 cm korkea käytävä muodosti vaarallisen kulkutien. Hihnan alta kuljettaessa jouduttiin kumartumaan. Tällöin saattoi pää koskettaa yläpuolella nopeasti liikkuvaan hihnaan. Koska juurikkaat usein ovat savisia, tarttui näistä hihnaan savea ja hihnat ovat täten tahmeita. Hihnaan saattaa tarttua altakulkijan päähine tai hiukset. NN:n pipo on mahdollisesti tarttunut hihnaan. NN:n tavoittaessa pipoaan hihnalta, hänen kätensä on joutunut hihnan ja kannatinrullan väliin. Tästä hän on joutunut hihnan ja hihnan kannatinpalkkien väliin, josta hän on edelleen pudonnut hihnan alapuolella sijainnen vesijohdon päälle.

Kuva 2. Kuljetinhihna, kulkukäytävä ja alhaalla vasemmalla vesijohtoputki, jonka päältä NN löytyi.

Kuljetinhihnojen alta kulkeminen on puomein estetävä, mikäli hihnat kulkevat niin matalalla, että on vaaraa takertua hihnoihin. Estäminen on järjestettävä siten, että kulkukäytävällä ei voida kulkea silloin, kun hihnat ovat liikkeessä.
