Katastrofiluontoisten työtaturmien tutkintajärjestelmä
Työpaikkakuolemantapausten tutkinta

28/87 ja 4/88 Kahdella kenttäsaahalla sattuneet kuolemaan johtaneet työtaturmat

Raportti sisältää kuvaukset myös kahdesta tietoon tulleesta yrittäjän kenttäsaahakuolemasta

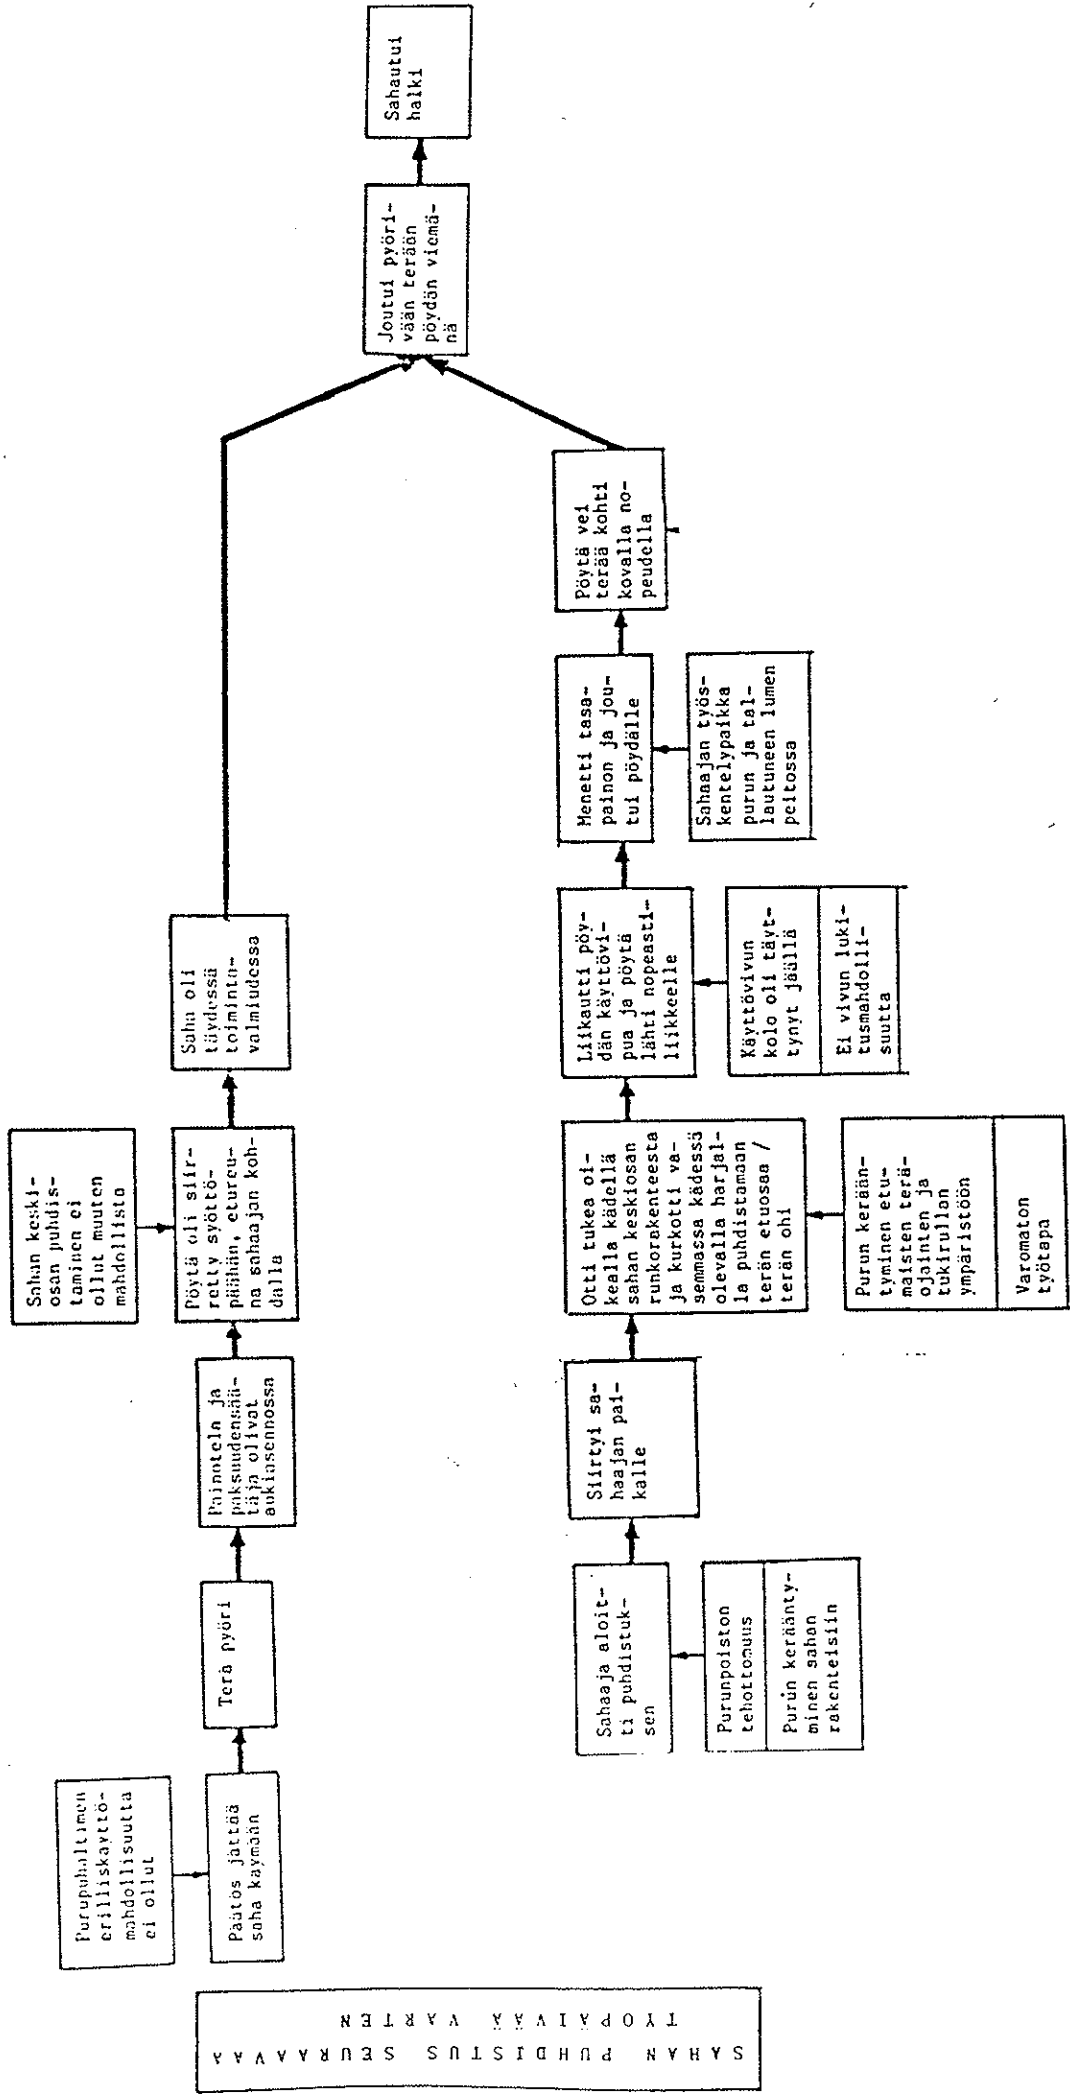
Tapaturma sattui maanantaina n. klo 14.50 kun sahaus oli lopetettu. Sahaaja N.N. jatkoi vielä sahan puhdistusta apuvälineenään harja. Muut työntekijät olivat poistumassa sahauspaikalta n.15-20 metrin päässä, kun sahan käyntiäänen muutos kertoi jotain erityistä tapahtuneen. Tapaturmalla ei ole silminnäkiäjiöitä ja viimeinen havainto sahaajasta on hieman ennen ko. tapahtumaa, kun hän oli terän lähetyvillä harjan kanssa siirtymässä sahaajan paikalle. Sahausta oli puhdistusjäljistä päätellen puhdistettu paksuudensäätäjän tasainen kansiosa sekä sahan runkopalkkeja terän molemmin puolin. Pöydän viimeinen kannatusrulla ennen terää oli puhdistamatta. Puhdistustavassa ei ollut mitään normaalista poikkeavaa. Saha oli käynyt jatkuvasti sahauksen lopettamisen jälkeen (ks. liitepiirros 1).

SAHAN PUHDISTUS SEURAAVA TYÖPAIVÄÄ VARTEN

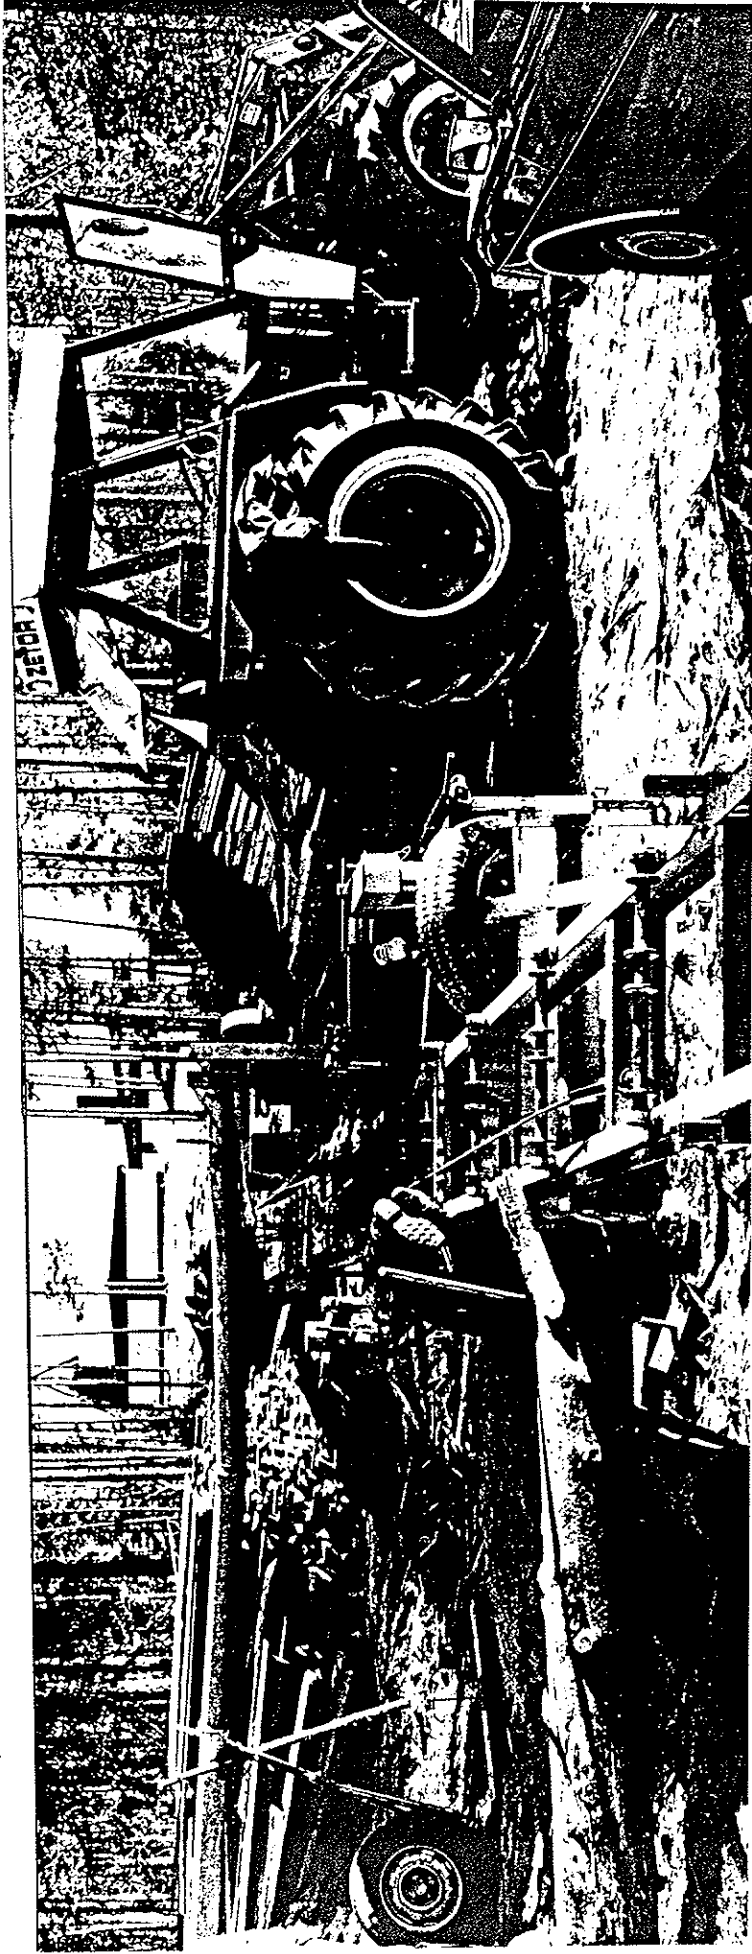
K.K. käynnisti traktorin, jolloin puhallin ja sahanterä käynnistyivät. N.N. suoritti puhdistusta sahaajan paikalla puukeppiä apunaan käyttäen. Tällöin syöttöpöytä läksi äkkiä liikkeelle ja tempaisi N.N:n mukanaan suoraan sahanterään. N.N. leikkautui terässä ja kuoli välittömästi (kuva 1).

Kuval. Panoramakuva tapahtumapaikalta sirkkelin syöttöpäästä nähtynä.
Syöttöpöydän käynnistyskytkin näkyy saappaanterien alapuolella.

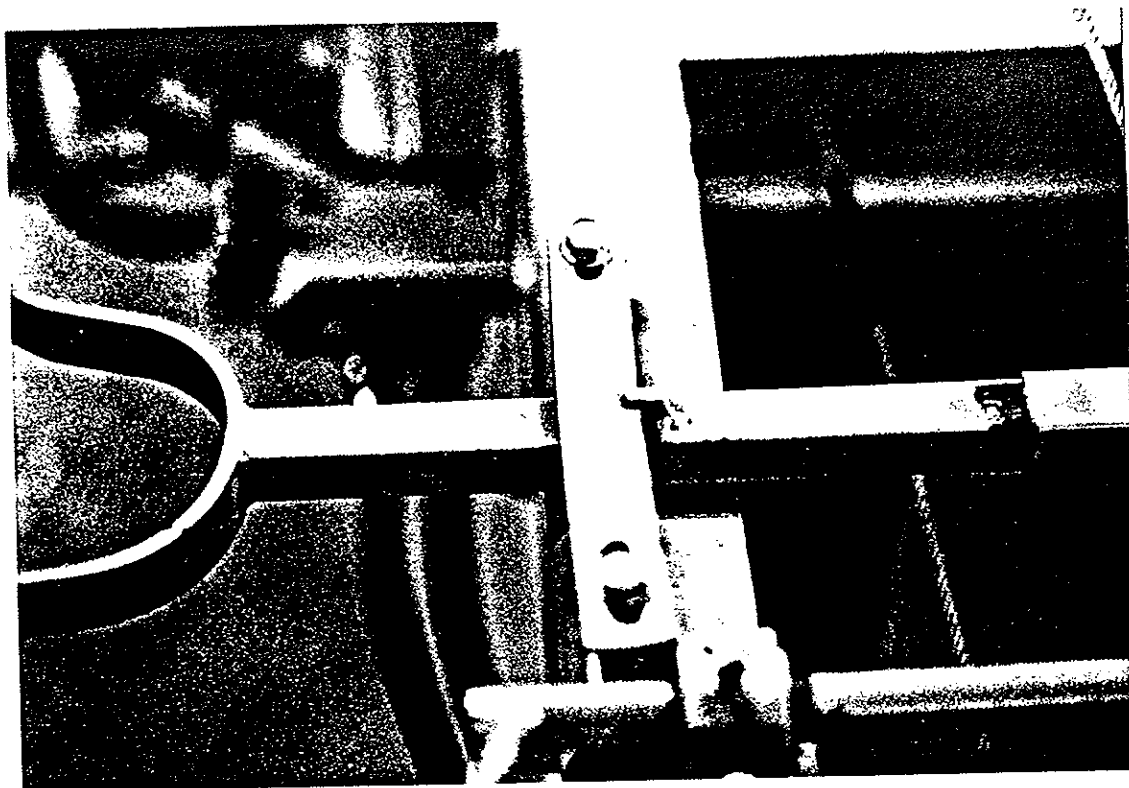
KytKentävipu on polvikäyttöinen. Siinä on tappi, joka vivun O-asennossa on sahan rungossa olevan lattaraudan kolossa. Vipu on jousikuormitteinen, joten se vapautetaan jalalla painaen. Pöydän syöttöliike terään tai terästä pois päin saadaan siirtämällä vipua jalalla vastaavasti (kuvat 2 ja 3). Esim. teränpuhdistuksen aikana käytettäessä puhallinta on syöttöpöytä toimintakunnossa.

Kenttäsaahasta todettiin, että käyttövivun jousi oli lähes kuoleentunut ja vastus siten olematon. Vivun palautusjouset puuttuivat.

Kuva 2. Käyttövipu 0-asennossa.

Kenttäsaajojen pöydän käyttövivun mekanismia ja rakennetta tulee muuttaa. Kaikkiin ratkaisuihin tulisi liittää helppokäyttöinen lukitusmekanismi ja kaikissa ratkaisuissa olisi ehdottomasti oltava käyttövivun palautusmekanismi (esim. jouset), joka palauttaa vivun nolla-asentoon silloin kun ote siitä irrotetaan. Tahaton vaikuttaminen käyttövipuun tulisi

olla estetty ja käyttövivun ja pöydän liikkeet vastakkaisia.

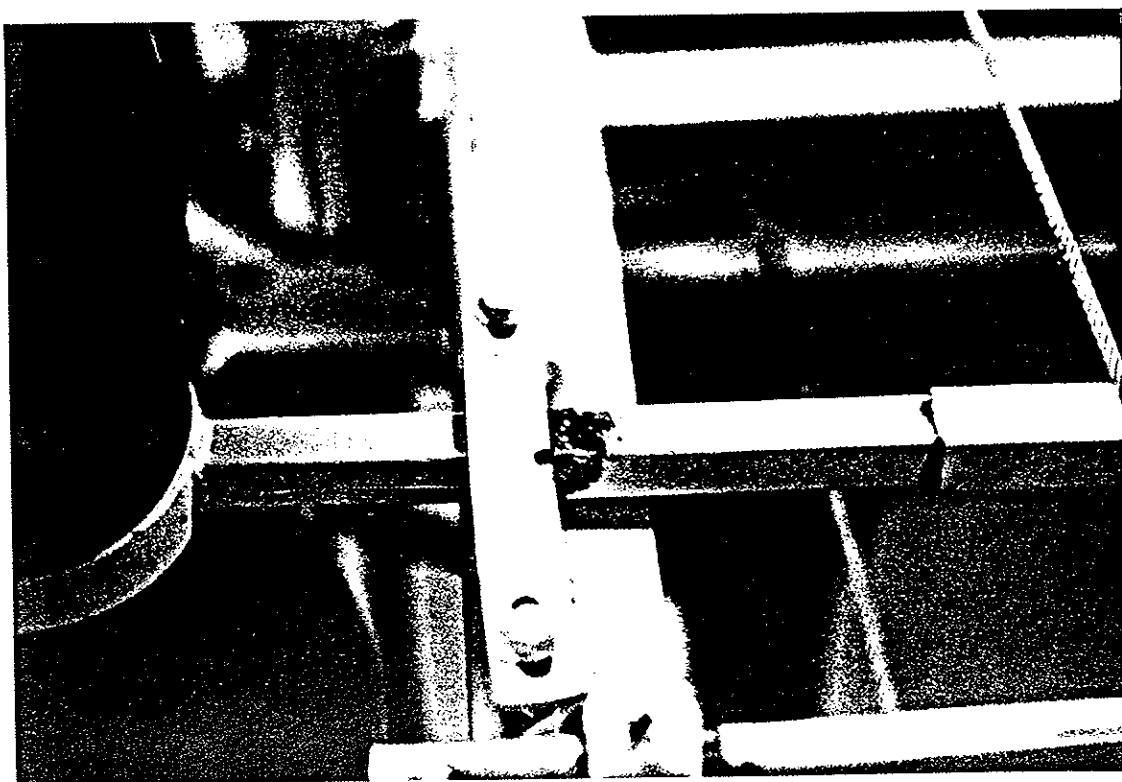
Käyttövivussa ei ollut lukintamahdollisuutta syöttöpöydän liikkeellelähdön eston varmistamiseksi.

Kuva 3. Jousikuormitteinen käyttövipu. Painetaan irti kolosta, siirrot vasemmalle ja oikealle liikuttavat pöytää vastaavasti.

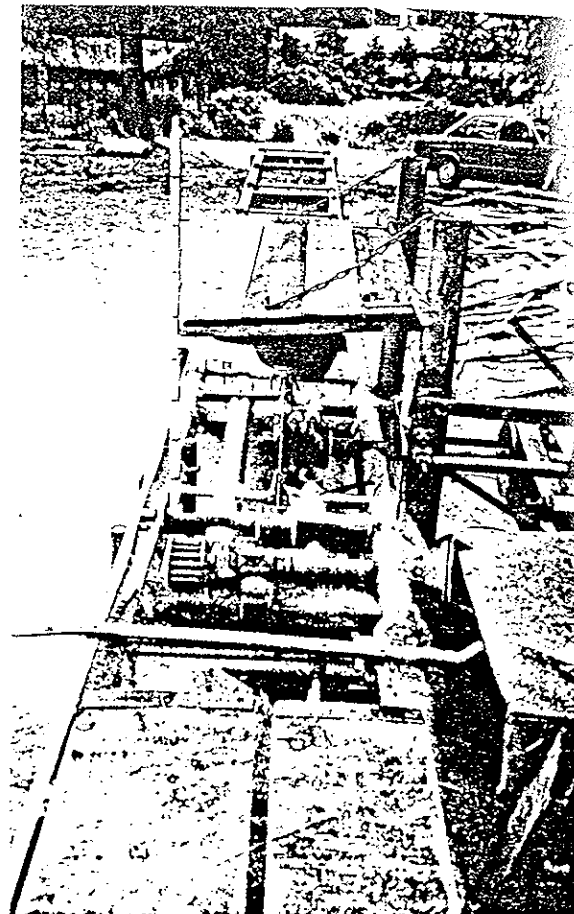
Kuva; Tapaturma/87

Tapahtumalla ei ole silminnäkijöitä. Tapahtumapaikan tutkimusten ja aikaisemmin sattuneiden kenttäsaahatapaturmien perusteella on todennäköistä, että kyseessä on ollut tapaturma. Tapaturma on voinut sattua lähinnä kahden seuraavan vaihtoehdon mukaisesti (kts. kuva tapaturma 87)

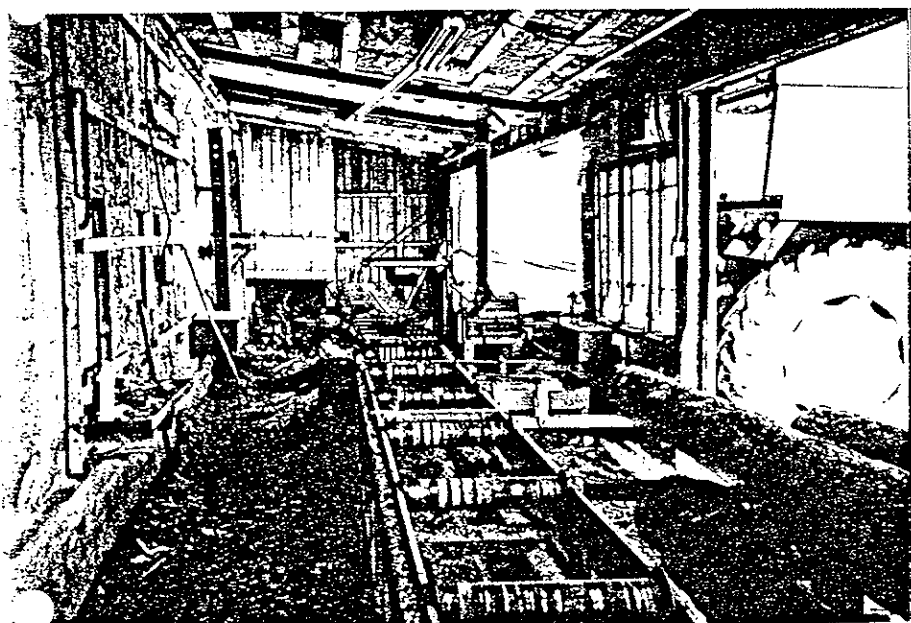
Tapahtuman selvittelyssä on todettu, että tukkien kiinnityskoukku oli pystyasennossa (ks. tapaturma/88, kuvat 1 ja 2). Se oli käännetty ylös yhden sahausta avustaneiden toimesta ajatellen juuri sahaus jatkoon. Pystyasennossa koukku mm. ottaa vastaan syöttöpöydälle vieritetyn tukin (ks. kuva 1). Sahauksessa koukku kiinnitetään tukkiin ja on sitä tukemassa. Sahaaja on ryhtynyt jostain syystä kokeilemaan sahaa, ajanut syöttöpöytää terään päin ja ollut ilmeisesti kumartuneena syöttöpöydälle, jolloin koukku on sahaajan temmannut terään kerrotuin seurauksin.

Tapaturma /88
Kuva 1; Onnettomuussaha,
tukkeja vasemmalla

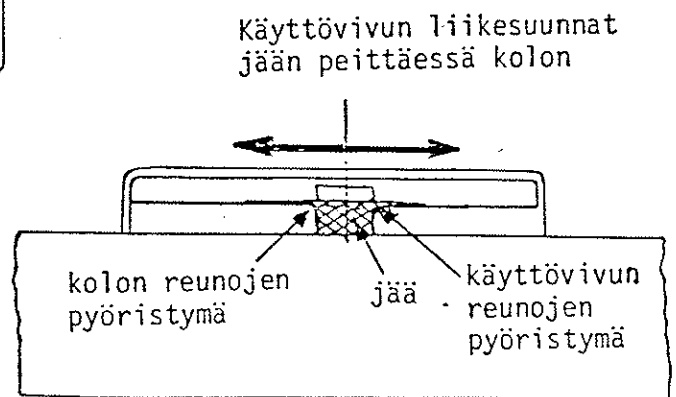
vastaan tulevaa haarukkaosaa oli pehmennetty vuoramalla se nahkaisella työkäsineellä. Tämä ei kuitenkaan vaikuta vivun toimintaan. Vipuun kuuluvat palautusjouset olivat paikoillaan. Vipu asettuu keski-asennossaan sahan rungossa olevaan 7-8 mm:ä syvään koloon. Kolon reunoissa oli pientä pyöristymää samoin kuin vivun alapinnan reunoissa. Tämä oli käytön aiheuttamaa kulumaa. Onnettomuussahassa edellä mainittu kolo oli kuitenkin täyttynyt jäällä, kts. liite 2. Jää oli poistettu kolosta tapaturman jälkeisenä päivänä tutkimusten yhteydessä. Jää oli täyttänyt koko kolon ja kolon muodostavat L-raudat olivat olleet myös osittain jään peitossa. Jää oli ollut lähinnä sahan rungon puoleisessa osassa, kts. liite 2. Pöydän käyttövivun liike oli ollut edellä mainitusta syystä vaakasuora, joten siihen vaikutettaessa pöytä läksi välittömästi liikkeelle.

vivun "kuollut"
kulma

Pöydän käyttövivun
alkuperäiset liikesuunnat

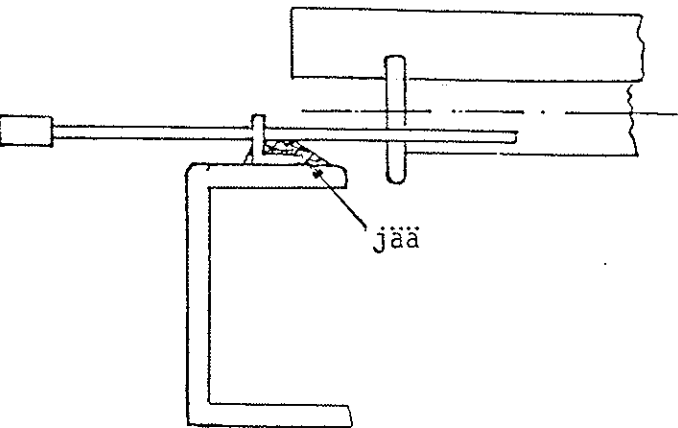
Käyttövivun liikesuunnat
jään peittäessä kolon
