Katastrofiluontoisten työtapaturmien tutkintajärjestelmä
Työpaikkakuolemantapausten tutkinta

29/87 Tavarajunan ylikulkusillan portaissa liukastumisen aiheuttama
työtapaturma

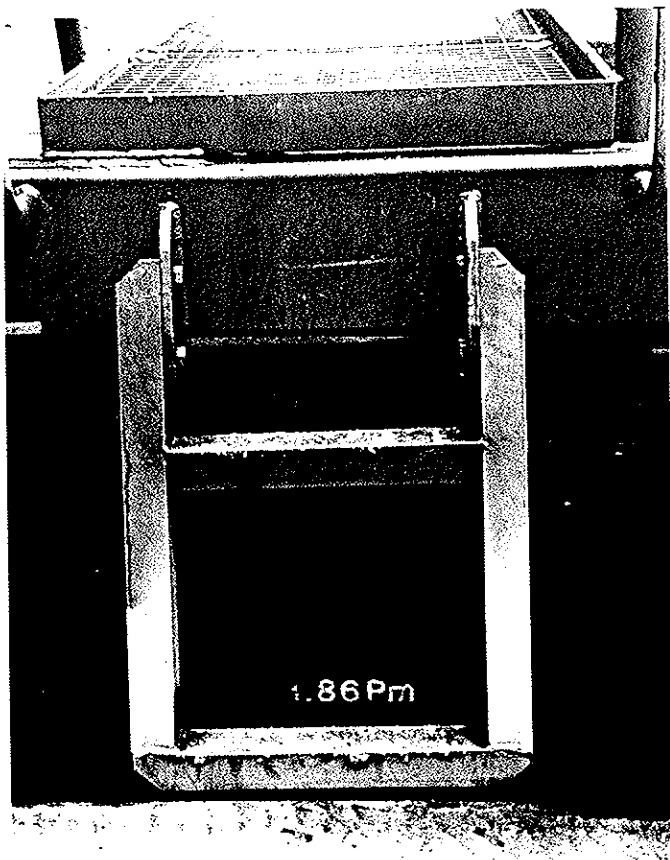
Tapaturman jälkeen tapaturmapaikalla havaittiin, että asfaltilla junaportaiden lähellä oli runsaasti rehulesettä. Rehulese oli kosteaa ja aiheutti näin ollen liukkautta asfaltille. On mahdollista, että NN kiiruhtaessaan kohti junan ylikulkusiltaa, on liukastunut jo maassa ja kaatuessaan lyönyt päänsä junan portaisiin. Tapaturmapäivää edeltäneenä yönä oli ollut pakkasta -10°C . Tapahtuman jälkeen ensimmäisinä paikalle tulleiden kertomuksen mukaan metalliset junanportaan olivat kuurassa, mikä on tehnyt portaat liukkaiksi. Ensimmäisellä askelmalla oli todettu myös jonkin verran maasta nousutta lesettä, joten NN on mahdollisesti astunut ensimmäiselle portaalle ja liukastunut siitä pudoten alas ja lyöden leukansa ylikulkusillan metalliseen jalakalastaan.

Kuva 1. Junavaunun portaat, joilta NN liukastui, ylhäällä jalkalista, johon NN ilmeisesti löi leukansa.

Koska tavarajunissa ilmeisestikin kuljetaan melko paljon lävitse eri kohteissa, tulisi kaikkien tavarajuniin rakentaa paremman malliset portaat. Esim. kuvassa 4 olevat portaat ovat huomattavasti paljon turvallisemmat kuin kuvassa 1. Junanvaunujen portaiden rakenne kuuluu lähinnä junanvaunujen omistajalle.

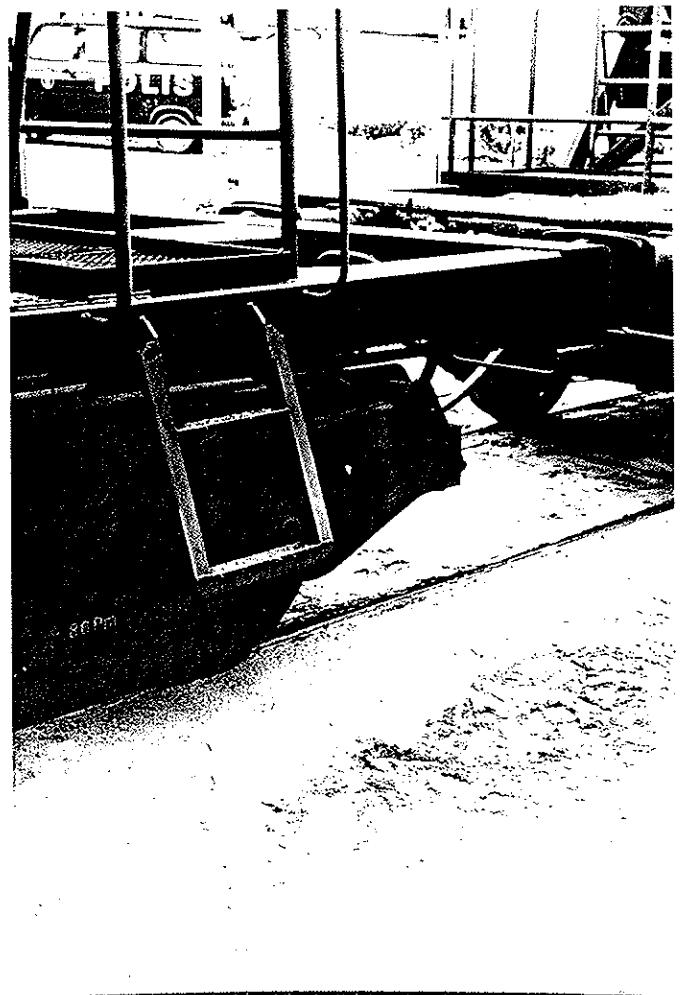
Työpaikalla liikuttaessa junanraide katkaisi kulkutien. Tästä syystä jouduttiin useinkin siirryttäessä siilolta toiselle kulkemaan junan läpi ylikulkusillan kautta. Portaalan alimman askeleen korkeus maanpinnasta oli 720 mm ja portaalan leveys 350 mm. Portaat oli valmistettu kulmaraudasta, jonka yksi sivu oli 50 mm. (Valokuvat 1, 2 ja 3) Vaikkakin junanvaunut ovat paikallaan, muodostaa niiden läpikulku vaaratekijän porraskäytävien korkeuden vuoksi etenkin silloin, kun maa on lesepolyn liukastama tai portaat pakkasen liukastamat. Osa junanvaunun portaista on tosin ritilätyyppiä (kuva 4), mutta läpikulkuun käytetään yleensä lähintä vaunua.

Kuva 2. Portaat ja ylikulkusilta.

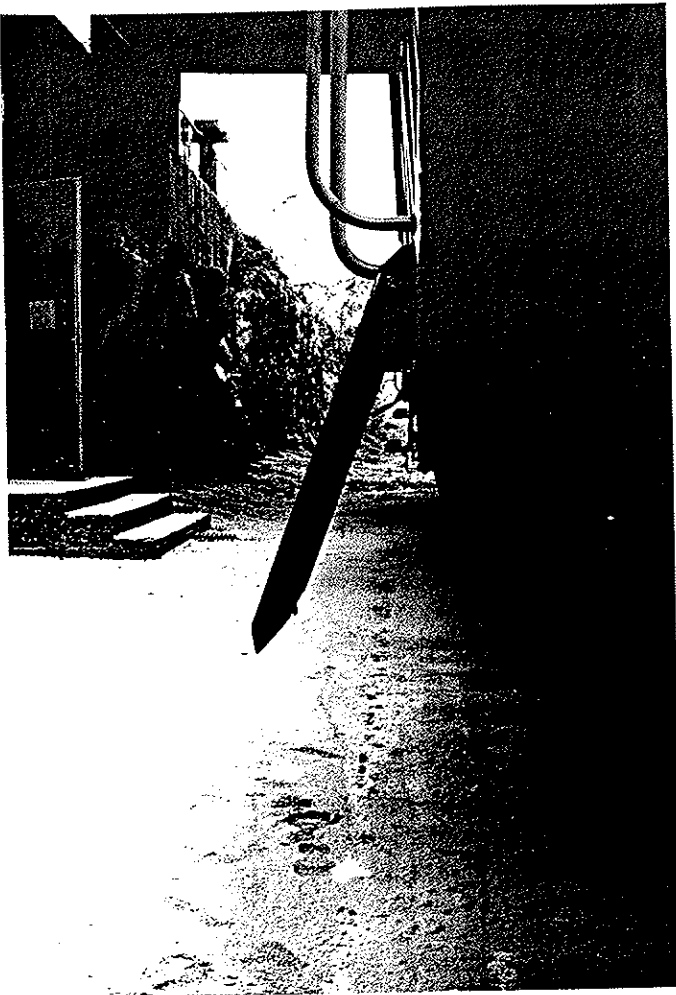
Kuva 3. Junavaunun portaat sivulta ja käsijohde.

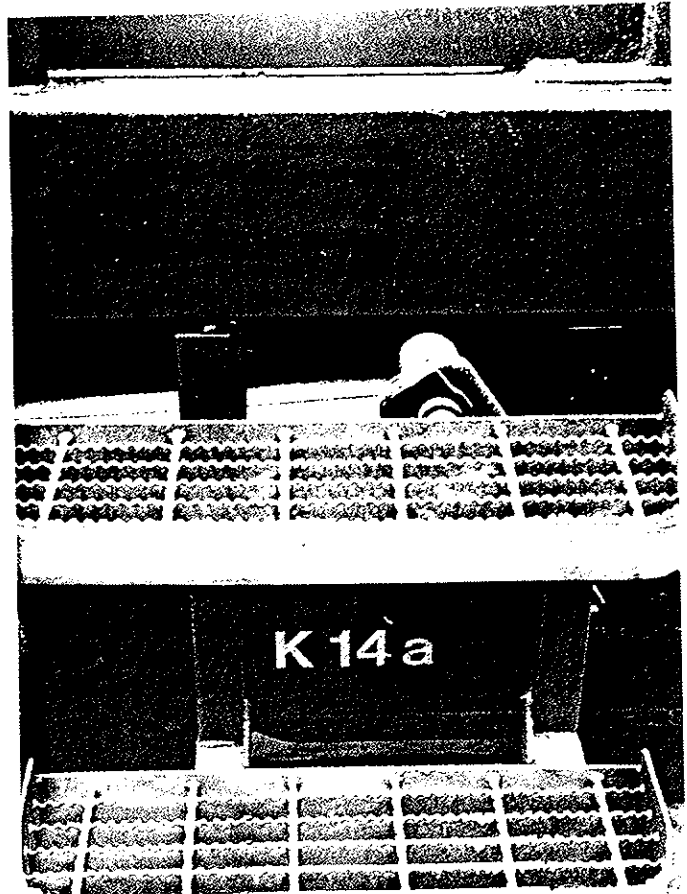
Kuva 4. Vaunun toisen pään portaat, jotka olivat turvallisemmat.
