Katastrofiluontoisten työtapaturmien tutkintajärjestelmä
Työpaikkakuolemantapausten tutkinta

15.3.1988

44/87 Paalutuskoneen apumiehen kuolemaan johtanut tapaturma paalun
päässä olleen iskulevyn pudottua apumiehen päähän

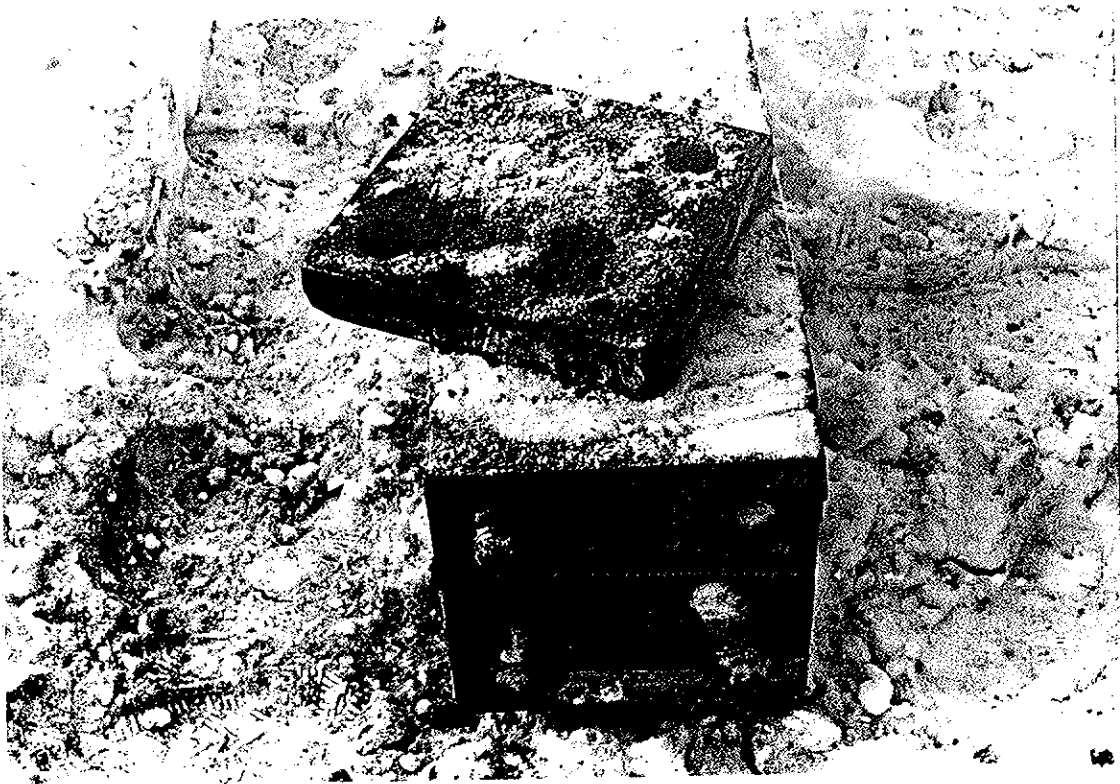
Paalutustyötä tehnyt rakennusliike oli alaurakoit-
sijana. Tapaturman sattumispäivänä oli aamulla jun-
tattu yksi paalu ja toisen paalun pystyynnosto aloi-
tettiin noin klo 8.15. Paalun pituus oli 16 metriä.
Paalutuskoneen apumies N.N. asetti teräsbetonipaalun
yläpäähän kooltaan 30 cm x 30 cm ja noin 20 kg pai-
navan teräslevyn, joka pysyy paikallaan levyn kahden
reiän läpi kulkevan jatkostapin avulla. Jatkostapit
ovat 4,5 cm pitkät ja ne menevät levyn kulmissa
oleviin reikiin. Levyn paksuus on noin 5 cm. Levy
suojaa paalua junttaamisen aikana (kuvat 1 ja 2).

Paalun yläkärki on hipaissut paalun ylösnostossa
joko koneen puomiin tai ylhäällä olleen iskutyynyn
reunaan, jolloin se irtosi paikaltaan kahden tapin
varasta. Sen jälkeen levy on todennäköisesti jäänyt
puristuksiin paalun ja paalutuskoneen vetovaijerin
väliin tai iskutyynyn ja paalun pään väliin ja se on
luiskahtanut ja pudonnut alas. Työmaalla on oltu
tietoisia teräslevyn putoamisen mahdollisuudesta
noston aikana, kun paalua vedetään maata pitkin.
Teräslevyn putoamista ei ole tapahtunut silloin, kun
paalu on pystysuorassa asennossa kuten se oli tapa-
turmatilanteessa. Tapaturman uhrinkin työskennelles-
sä on levy monta kertaa pudonnut paalua vedettäessä
nostovaiheessa maata pitkin.

Kuvat 1 ja 2. Paalun päähän asetettava teräslevy, joka pysyy paikallaan levyn kahden reiän läpi kulkevan kahden jatkostapin avulla.

Paalun päässä olevan iskulevyn käytöstä voidaan luopua, kun iskutyönnössä käytetään puuosaa junntausvaiheessa.

Mikäli teräslevyä käytetään, on sen kiinnipysyminen paalun päässä luotettavasti varmistettava. Talvella levy ja paalun pää on puhdistettava lumesta ja jäätä.

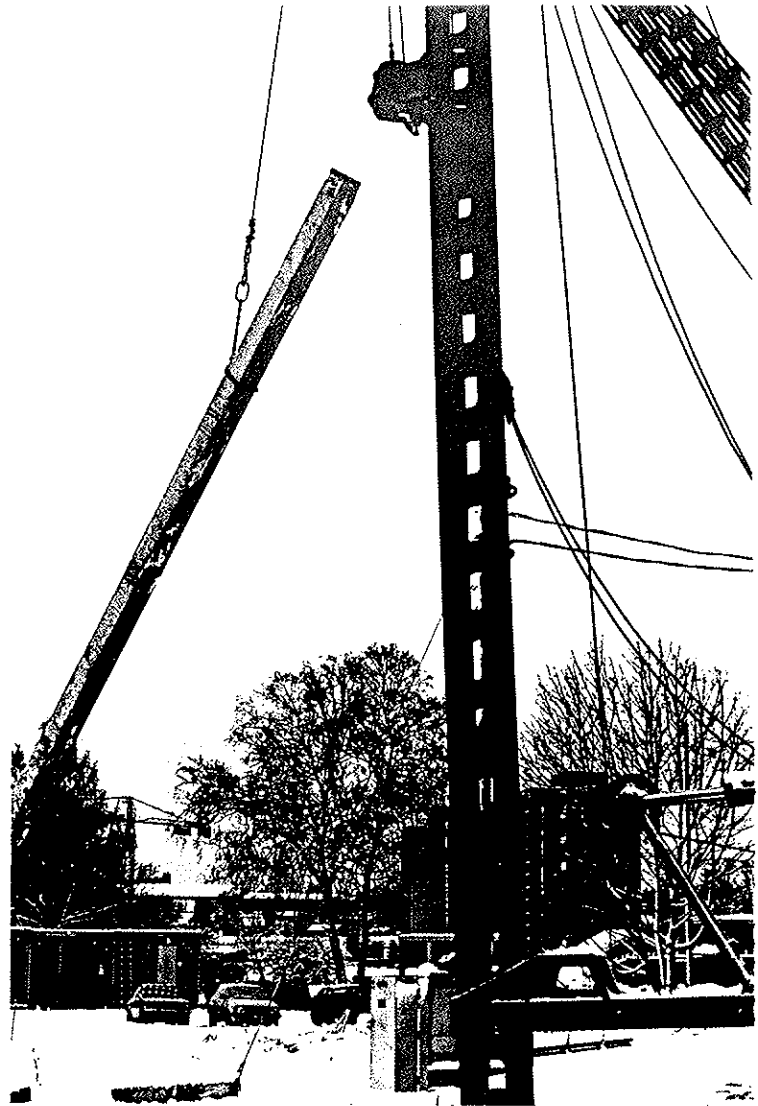
Apumies N.N. kiinnitti nostettavan paalun päähän
nostovaijerit ja kettingit, tarkkaili paalua pystyyn
nostettaessa, kiinnitti pystyynnoston jälkeen paalun
alapäähän ketjulenkin, josta paalun alapään siirto
tehdään paalutuskoneella kohtisuoraan. Apumies N.N.
oli tämän jälkeen aivan paalun juurella ja tarkoi-
tuksena oli ottaa paalun alapäässä ollut lenkki
pois. Lenkkiä irrotettaessa putosi paalun päässä
ollut teräslevy apumies N.N.:n päähän 16 metrin
korkeudesta. N.N. kuoli päähän saamiinsa vammoihin
(kuvat 3 ja 4).

Kuva 3. Paalun nosto juntausasentoon. Paalun yläpäässä oleva teräslevy tulee iskutyynyn sisään.

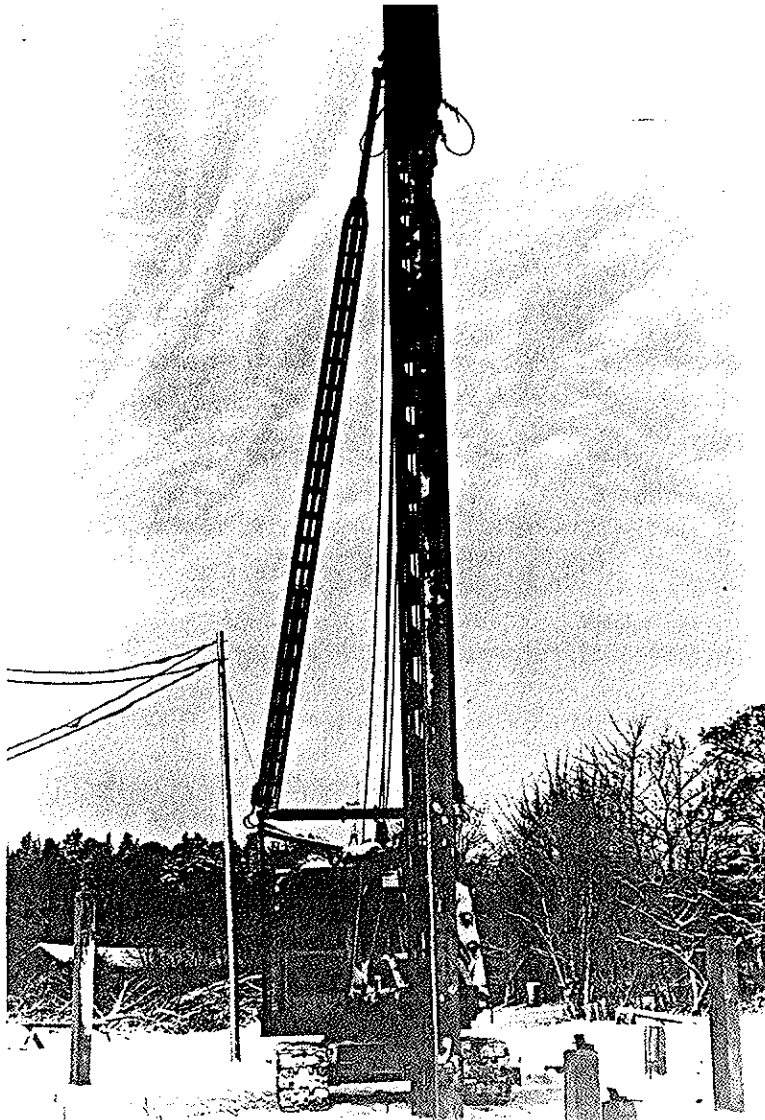
Kuva 4. Paalutuskone. Paalu juntausasennossa.
