Katastrofiluontoisten työtaturmien tutkintajärjestelmä
Työpaikkakuolemantapausten tutkinta

23.5.1988

45/87 Työkoneen kuljettaja jäi ratatyössä viereistä raidetta
kulkeneen junan alle

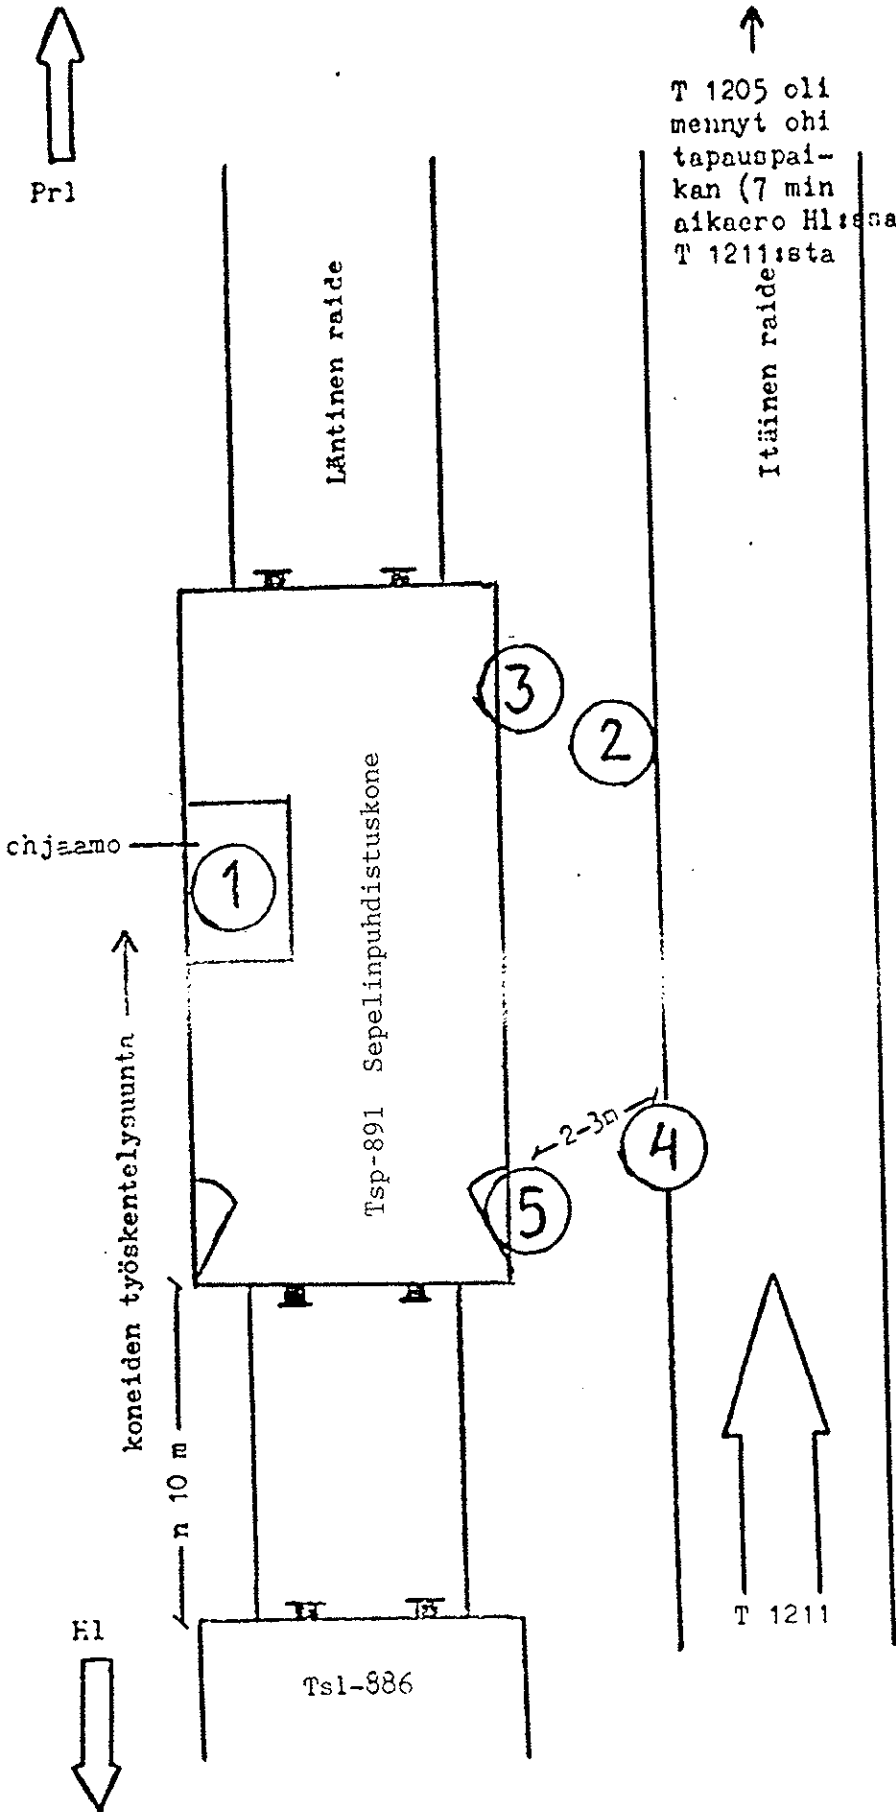
HENKILÖIDEN SIJAINNITPAIKAT 19.05.1987 klo 2.31

- ① - työkoneen käyttäjä
- ② - työkoneen käyttäjä
- ③ - työkoneen käyttäjä
- ④ - työkoneen käyttäjä NN
- ⑤ - turvallisuusmies

työkoneen käyttäjä ② oli jäädä myös T 1211 alle mutta pelastautui raiteiden väliin sepelinpuhdistuskoneen vierelle

Sepelinpuhdistuskone oli käynnissä (työssä) tapaushetkellä

työkoneen käyttäjä ④ oli lepo vuorolla ja lähti kävelemään sepelintasoituskoneelta (Tsi-886) kohden sepelinpuhdistuskonetta (Tsp-891). Seisoi selin tulevaan junaan nähden kisko jalkojen välissä.
