# Työpaikkaonnettomuuksien tutkinta (TOT)

**38/97**

## Metalliteollisuus

Metalliyrityksessä kuormattiin säiliön vaippaa (halk. 1,8 m, pit. 4 m, paino 3,2 tn) kuorma-auton lavalle. Vaippa oli trukin haarukoilla, masto taka-asennossa. Trukinkuljettaja ajoi vaipan noin 1,5 m:n päähän lavan reunasta jättäen taakan lavan tasolle ja meni lavan ja vaipan väliin. Maston kallistuessa hiljalleen eteenpäin vaippa vieri haarukoilta trukinkuljettajan päälle.

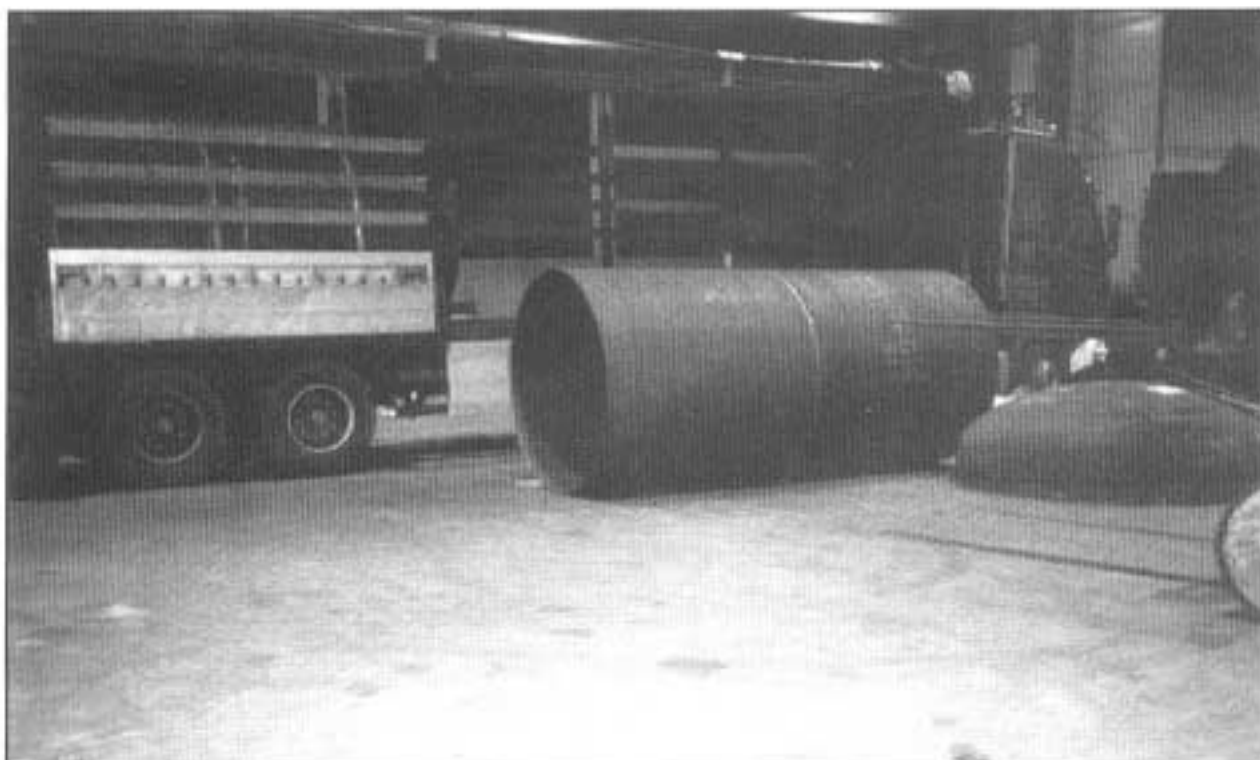
Haarukoiden kallistus muuttui trukin seistessä ja vaippa lähti vierimään haarukoiden kärkeen pudoten siitä auton ja trukin väliin ruhjoen NN:n alle.

Kuva 1. Kuorma-auto, pudonnut vaippa.

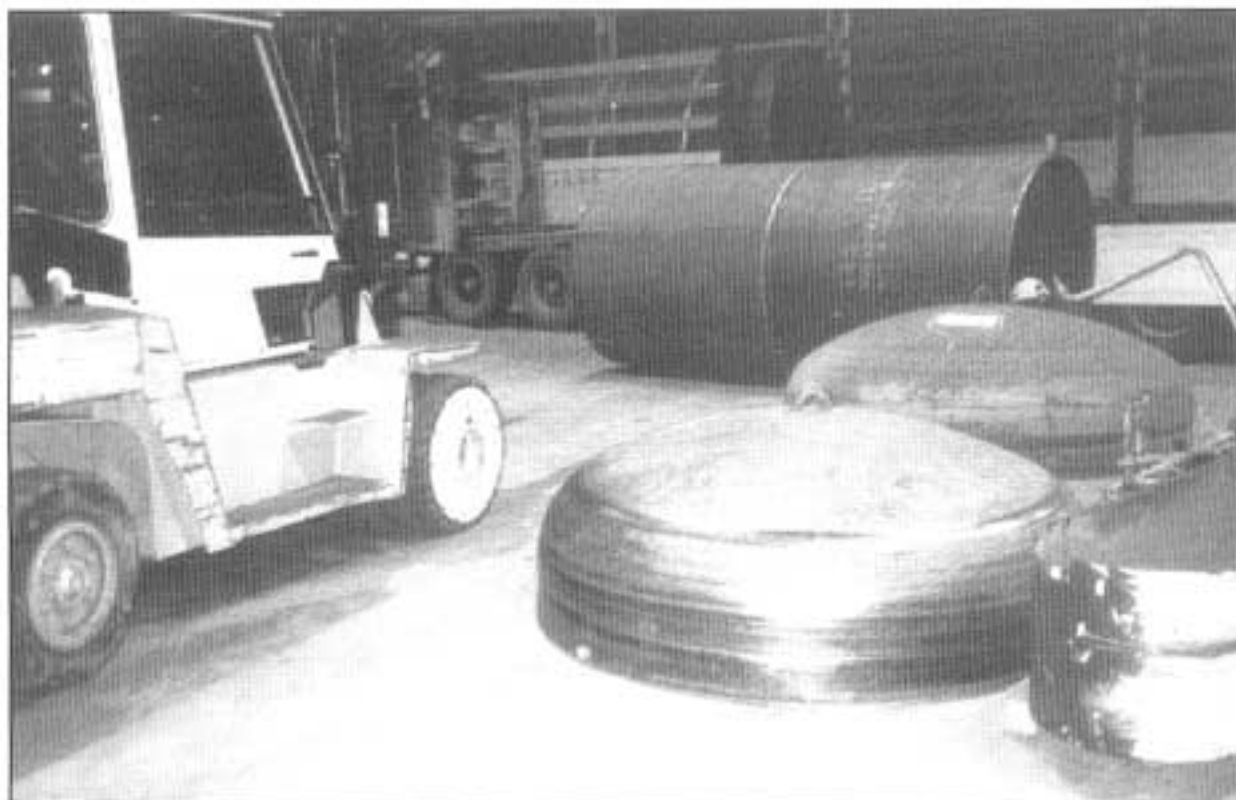
Työtapaturmassa kiinnittämätön taakka (vaippa) vierii alas haarukoilta, kun käyntiin jätetyn trukin maston taakse päin kallistus muuttui.

Kokeet osoittavat, että 11 minuutin kuluttua lieriö voi lähteä vierimään itsestään eteenpäin, mikäli nostomasto on ollut takimmaisessa ääriasennossa. Miten paljon aikaa tosiasiaa kului ja oliko nostomasto takimmaisessa ääriasennossa, ei varmuudella voida selvittää jälkeenpäin.

Kuva 2. Trukki, vaippa, säiliön päätyjä.
