MIES PURISTUI BETONITUOTETEHTAASSA AUTOMAATTIKÄYTÖLLÄ OLLEEN KULJETIN- PÖYDÄN JA SEN PYSÄYTTIMEN VÄLIIN

Koneenhoitaja NN (50 v.) oli huoltamassa betonituotekonetta. Koneen levynsyöttökuljetin oli jäänyt automaattikäytölle. NN yritti lisätä voiteluöljyä sylintereihin ja meni kuljetinpöydän radan sisälle irrottamaan ilmasylinterin letkuja. NN:n kulkiessa valokennon ohi kone siirsi kuljetinpöydän ja NN puristui alaruumiistaan kuljetinpöydän ja koneen rungon väliin. NN kuoli saamiinsa vammoihin sairaalassa.

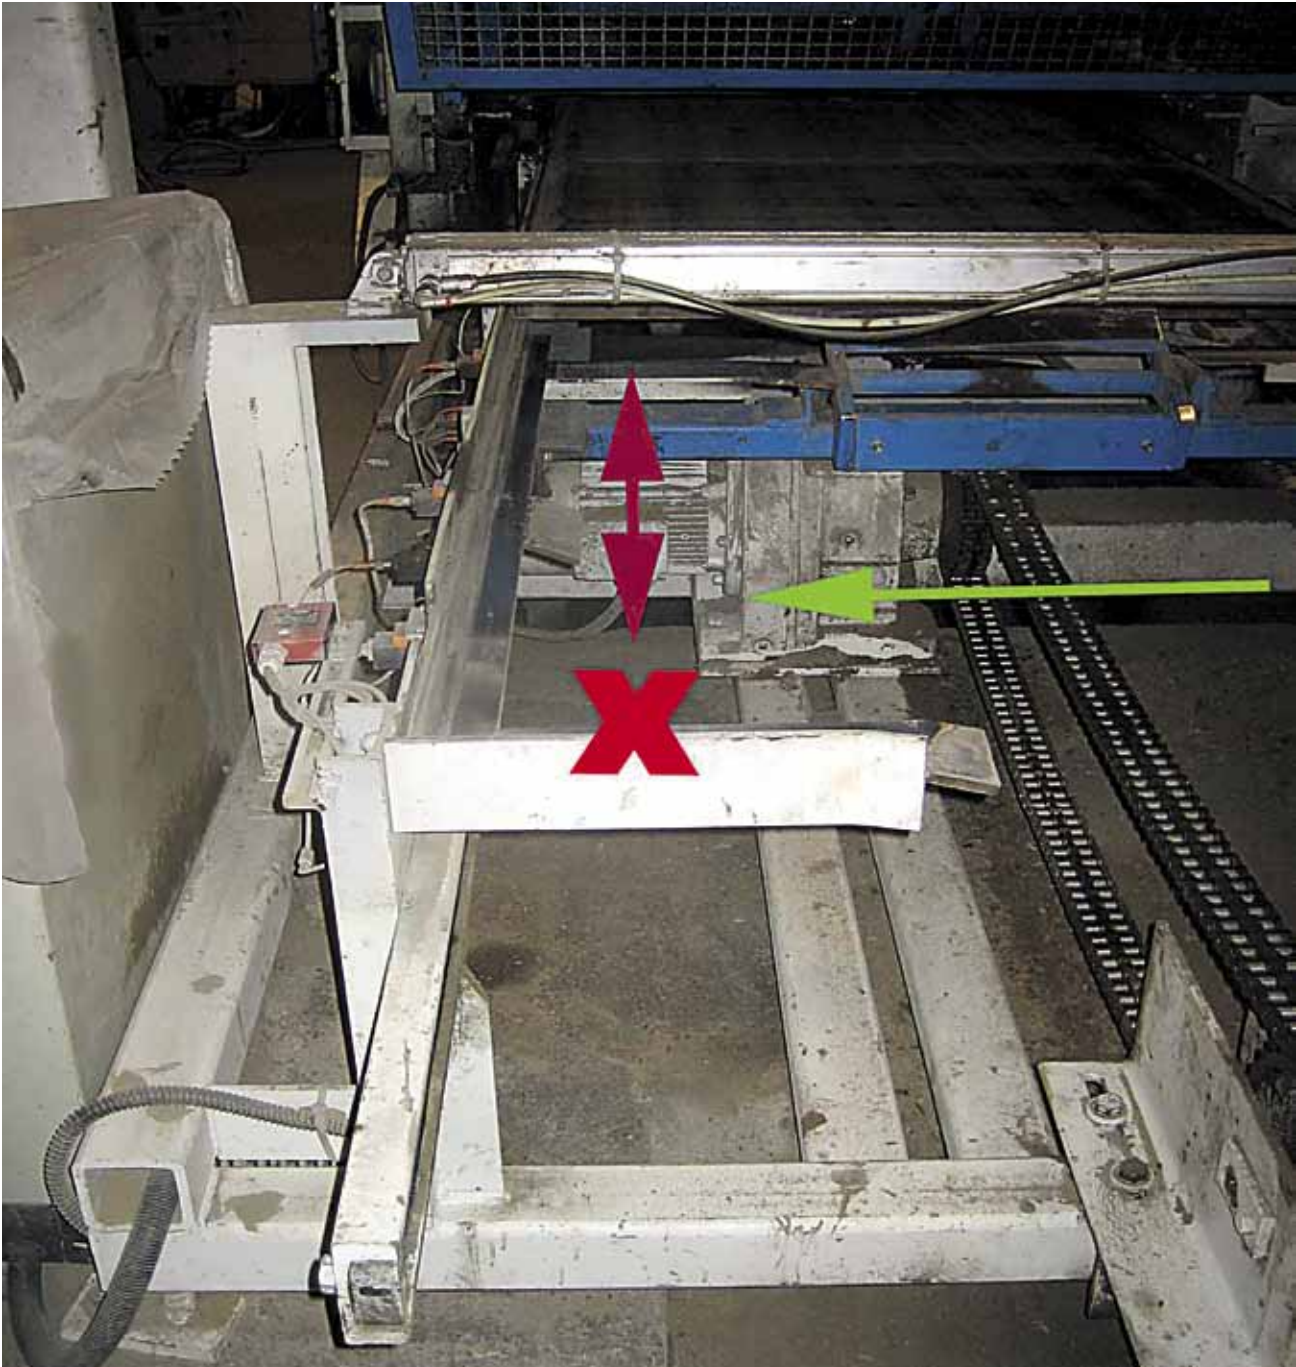
Kuva 1. Lähikuva puristumiskohdasta (kuvassa X). Punainen nuoli kuvaa kuljetinpöydän liikumis-suuntaa ja vihreä nuoli kuvaa suuntaa, josta uusi levy tulee linjalle. Kuvasta on poistettu tunnisteet.

Häiriön vuoksi NN (50 v.) aikoi lisätä voiteluöljyä ilmasylintereihin. NN meni irrottamaan ilmasylinterin letkuja. Tällöin NN meni konelinjan sisään koneen toimintalueelle valokennon ohi. Valokennon tilanmuutos käynnisti toiminnon, jossa kone siirsi kuljetinpöydän hakemaan linjalle seuraavaa levyä. NN puristui jaloistaan kuljetinpöydän ja koneen rungon (kuljetinlevyn pysäytin) väliin. NN kuoli myöhemmin sairaalassa.

Levynsyöttökuljetin oli automaattiajotilassa. Liike-alueen läheltä koneen toimintatila ei ole helposti havaittavissa. Kuljetinradan tai valokennon yhteydessä ei ole selkeää merkkivaloa tai näyttöä varoittamassa mahdollisesta työliikkeestä. Käytölaitteet sijaitsevat valvomossa.

Tuotantolinja oli pysäytetty, mutta kuljetinpöytä piti pysäyttää erikseen. NN ei ilmeisesti muistanut pysäyttää kuljetinpöytää. Normaalikäytössä kuljetinpöydän sammuttaminen ei ollut ilmeisesti tarpeellista vaikka konelinja pysäytettäisiinkin.

NN ei estänyt kuljetinpöydän liikettä mekaanisesti.

Kun NN ohitti valokennon, kone teki työliikkeen ja NN puristui. NN kuoli myöhemmin sairaalassa.

Samalla ohjauslaitteella tulee voida turvallisesti pysäyttää koko linja sekä siihen yhdistetyt laitteet. Käyttöpaikalta tulee olla suora- tai kameranäköyhteys koko konelinjan vaara-alueille.

Koneen korjausta ja huoltoa varten kone pitää sammuttaa, koneen liike pitää estää luotettavasti ja kone on erotettava energiansyötöstä. Häiriöiden syiden etsimisessä ja poistamisessa tulee noudattaa koneen valmistajan antamia ohjeita. Koneen toimintatila pitää olla helposti tunnistettavissa koneen lähellä.

Kun konelinjaa käyttää useampi henkilö on syytä asettaa käyttövoiman kytkemisen estävä lukitus merkiksi muille käyttäjille ennen huoltotoimiin ryhtymistä. Lukosta on ilmentävä, kuka sen on asettanut. Näin varmistutaan siitä, ettei konetta yritetä käynnistää tuotantokäyttöön ennen kuin huolto- tai korjaustoimet on saatu valmiiksi.
