Työpaikkaonnettomuuksien tutkinta (TOT)

37/97

Tukkukauppa

1 TAPAHTUMAN KULKU

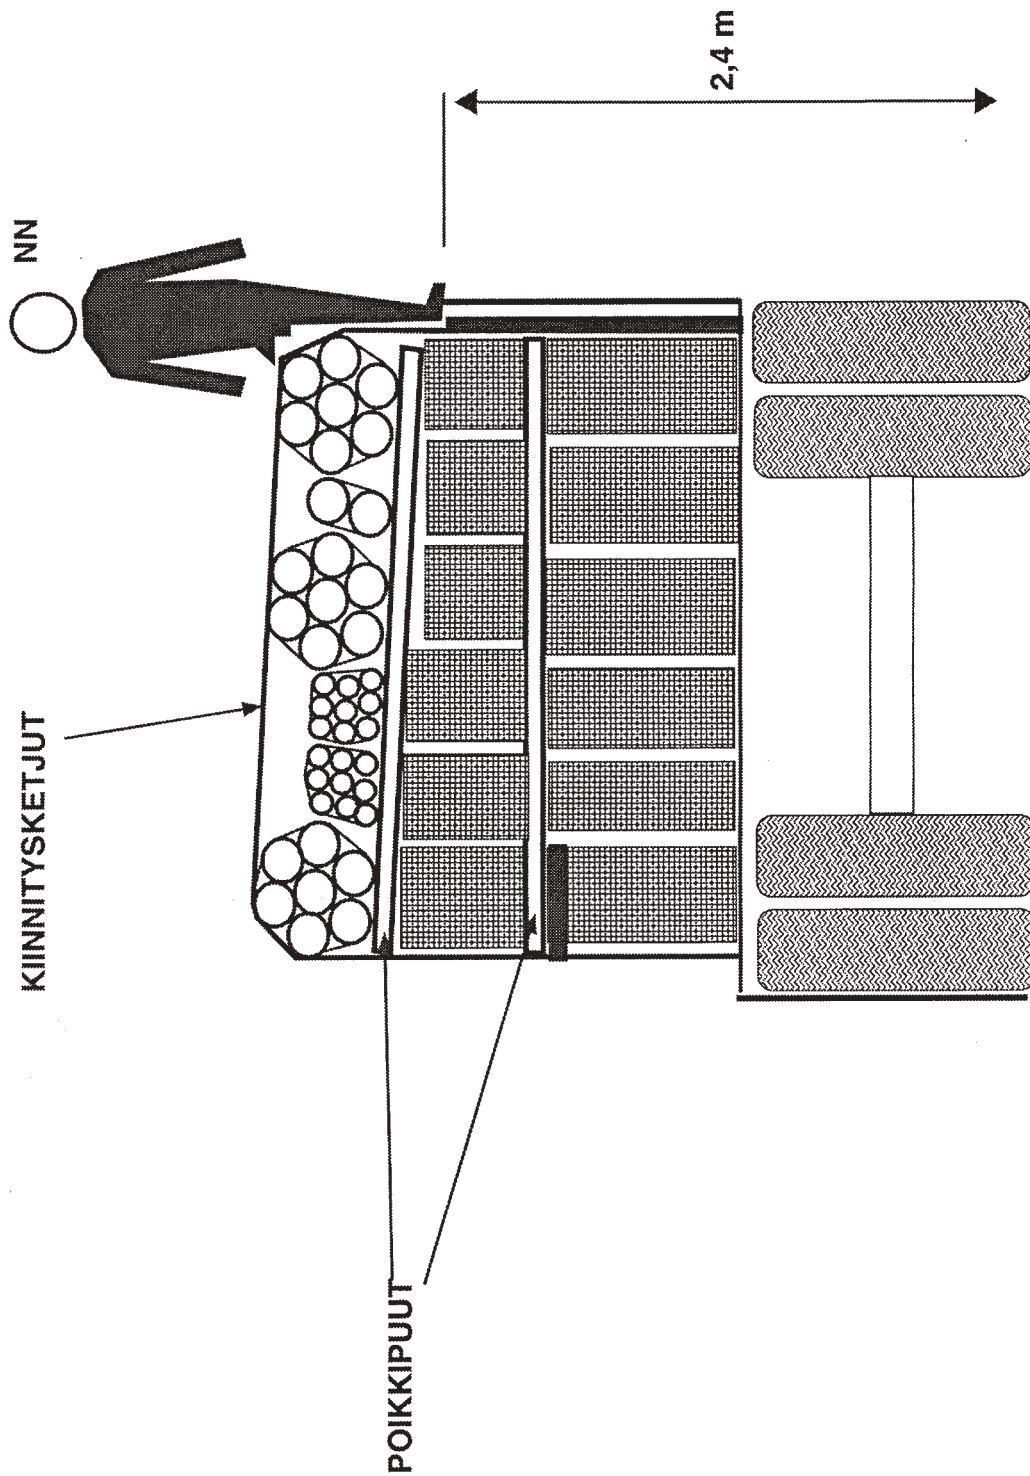
Kuormaan, jonka yhteydessä tapaturma sattui, lastattiin kolme kerrosta putkinippuja (Kuva 1). Ylimmässä kerroksessa oli 6 erillistä putkinippua. Kuormat sidottiin neljällä ketjulla matkan ajaksi.

Perävaunun laitojen korkeus oli 80 cm. Laitojen sisäpuolella oli teräksiset pystypalkit, joiden korkeus oli 78,5 cm ja pystypalkkien välinen etäisyys sivusuunnassa 2,3 m.

Perävaunun laitojen sisäpuolella oli teräksiset pystypalkit, jotka tukivat kuormaa ja suojasivat laitoja. Pystypalkit olivat 1,5 cm matalammat kuin perävaunun laidat. Tämän takia ne eivät tukeneet ylimpien poikkipuiden päälle lastattuja putkinippuja. Tukemisella olisi

Kuva 1. Lastattu perävaunu ja NN:n todennäköinen sijainti ennen tapaturmaa.

Eräs turvallinen työmenetelmä on, että perävaunun pystypalkkeja pidennetään mekaanisella jatkotapilla kuorman purkamisen ajaksi. Tämä on erityisen perusteltua silloin, kun ylimpänä kerroksena on pyöreitä putkinippuja.

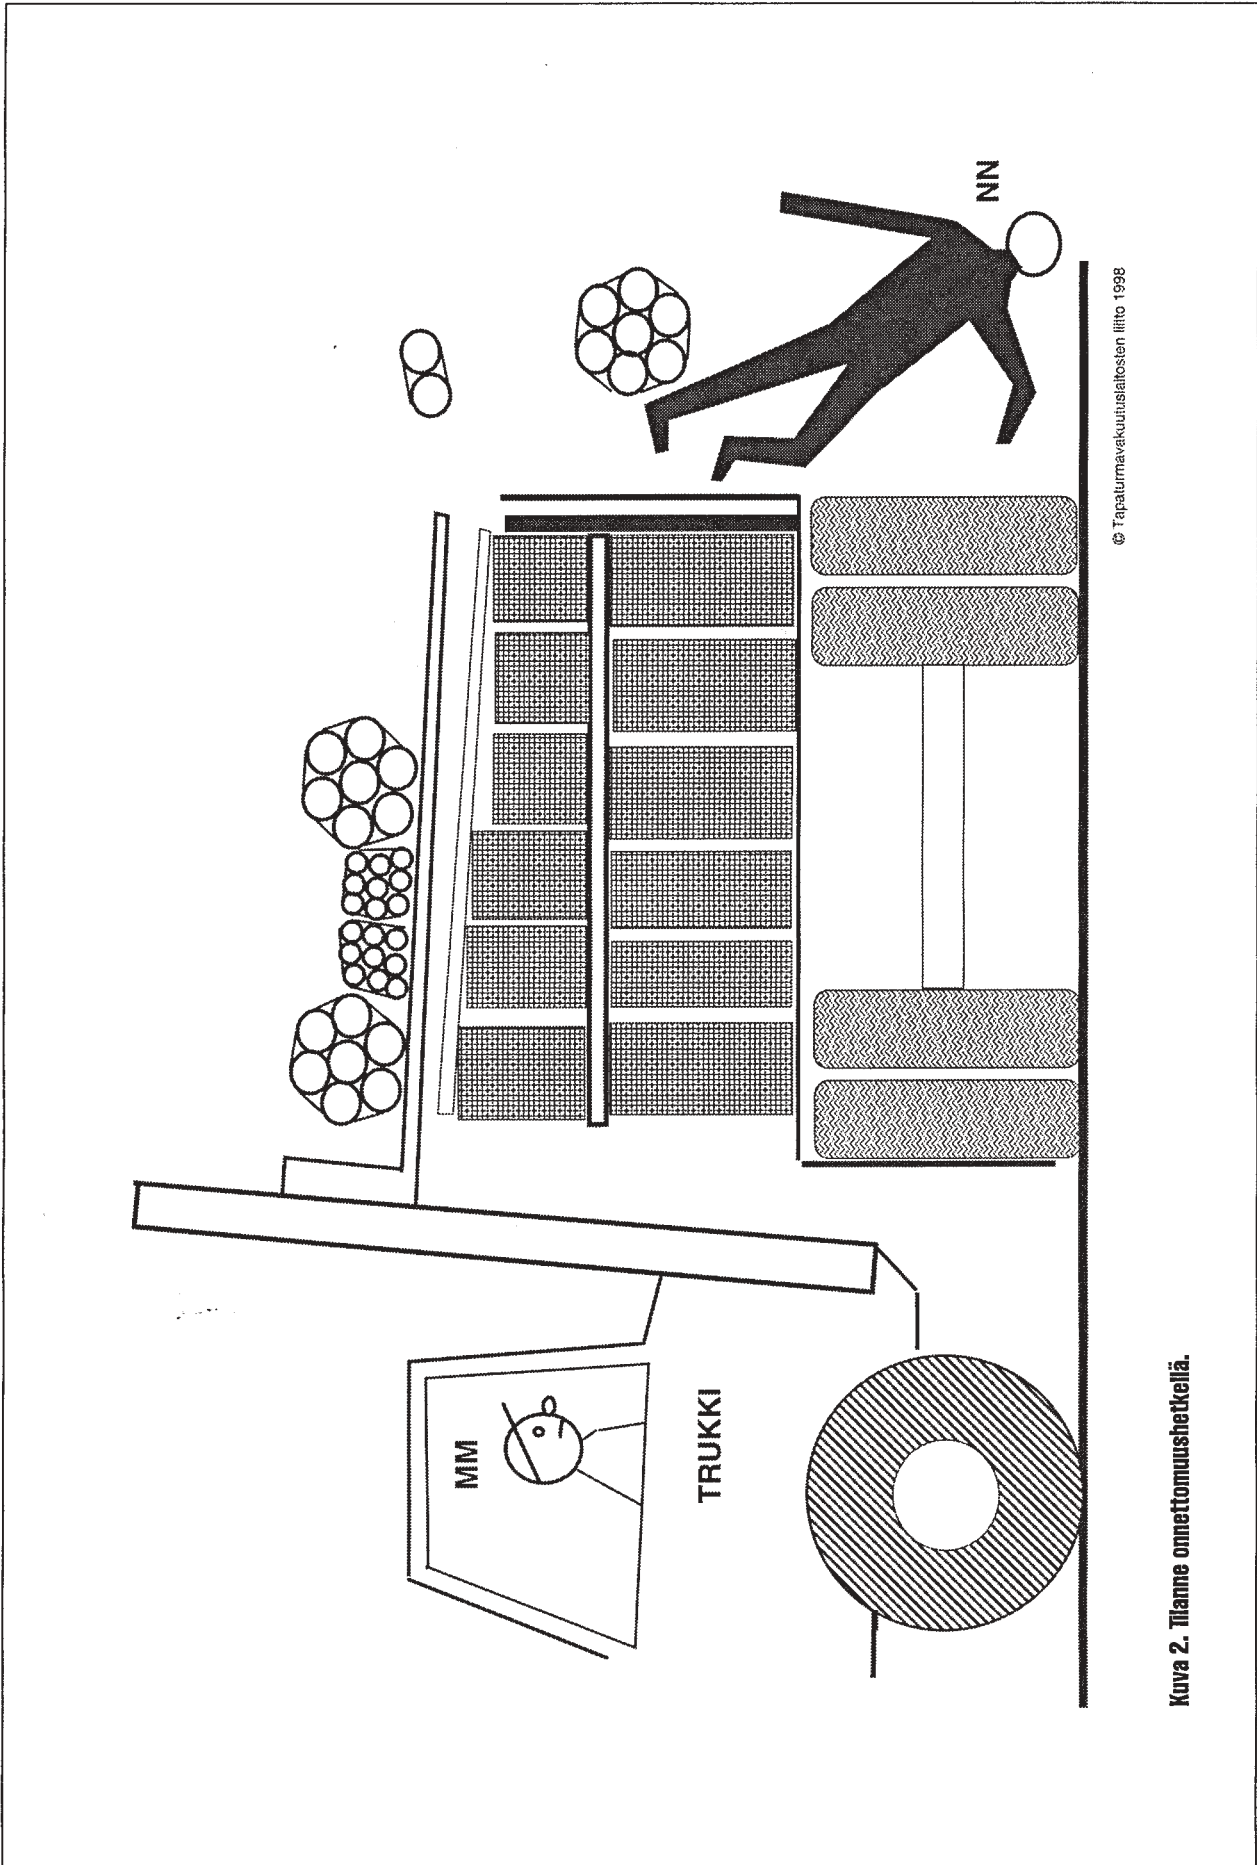
Kun trukin piikit olivat NN:n mielestä oikealla kohdalla, NN näytti MM:lle nostamismarkin. Kun MM nosti putkinippuja, hän samalla kallisti piikkien kärkiä ylöspäin. Kun putkiniput olivat nousseet noin 10 cm, kaksi ulommaista putkinippua putosi pois trukin piikeiltä. Merkkejä näyttänyt NN putosi putkinippujen töytäsemänä maahan 2,4 m korkealta. NN:n päälle putosi ensin 1700 kg:n ja sitten 500 kg:n painoinen putkinippu (kuva 2). NN menehtyi välittömästi.

Liikkeelle lähteneet 1700 kg:n ja 500 kg:n painoiset putkiniput töytäsivät NN:n perävaunun reunalta alas. NN putosi 2,5 m korkealta maahan vatsalleen ja putkiniput putosivat hänen päälleen.

Kun putkiniput nostettiin poikkipuiden päältä, kaksi reunimaista putkinippua putosi trukin piikkien päältä alas. Reunimmainen putkinippu oli ilmeisesti noston aikana alle 10 cm päässä trukin piikkien päästä. Toinen putkinippu (kaksi putkea, 500 kg) on ollut todennäköisesti kallellaan vierimissuuntaan ja siten edesauttoi painovoiman ansioista reunimmaisen putkinipun putoamista trukin piikeiltä.

Putkinippujen alla olleet poikkipuut olivat yli 10 cm alaspäin vinossa siihen suuntaan, missä NN seiso. Tämä myötävaikutti putkinippujen liikkeelle lähtemiseen. Poikkipuut olivat vinossa, koska niiden alla olleet putkiniput olivat erikorkuisia.

Kuva 2. Tilanne onnettomuushetkellä.

Lastin purkaminen tulee tehdä turvallisella työmenetelmällä. Merkinnäyttäjän ei tule olla vaara-alueella kun trukin piikkejä työnnetään lastin alle tai kun lastia nostetaan tai siirretään.

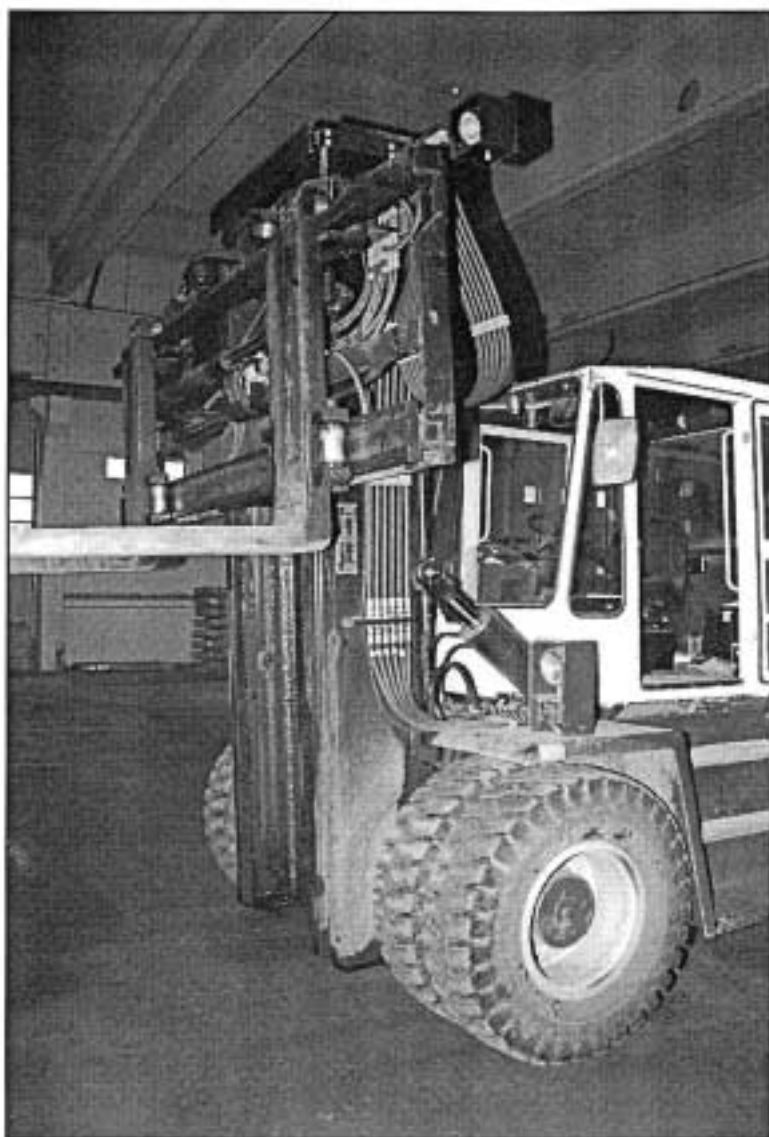
Kalmar DC-16-12000 92-EAA. Trukin nostokyky oli 16 tn. Trukin piikkien väli oli Yritys A:n erikoistilauksesta valmistettu 3 m leveäksi. Trukin piikit olivat 2,30 m pitkät

Poikkipuut olivat noin 75 mm korkeat. Trukin piikin paksuus tyvestä oli 85 mm. Tämän takia trukin piikit ovat saattaneet työntää putkinippuja eteenpäin.

Kuva. Onnettomuudessa käytetty trukki.

Eräs mahdollisuus on hydraulikäyttöinen alaslaskeutuva puomi. Sopivanmuotoisella puomilla putkiniput sidottaisiin piikkien päälle noston ja siirron ajaksi. Puomin päähän voisi lisäksi kiinnittää ”peilin”, joka helpottaisi trukin piikkien ohjaamista putkinippujen alle. Tällöin merkinnäyttäjän ei tarvitsisi olla perävaunun päällä vaara-alueella.
