Työpaikkaonnettomuuksien tutkinta (TOT)

11/97

Sähköasennukset

Sähköasentaja oli ollut asentamassa 3,6 m:n korkeudelle jakorasialla alumiinitikkailta seisten. Asentaja sai jännitteisistä johdoista sähköiskun, putosi lattialle ja menehtyi saman päivän iltana sairaalassa.

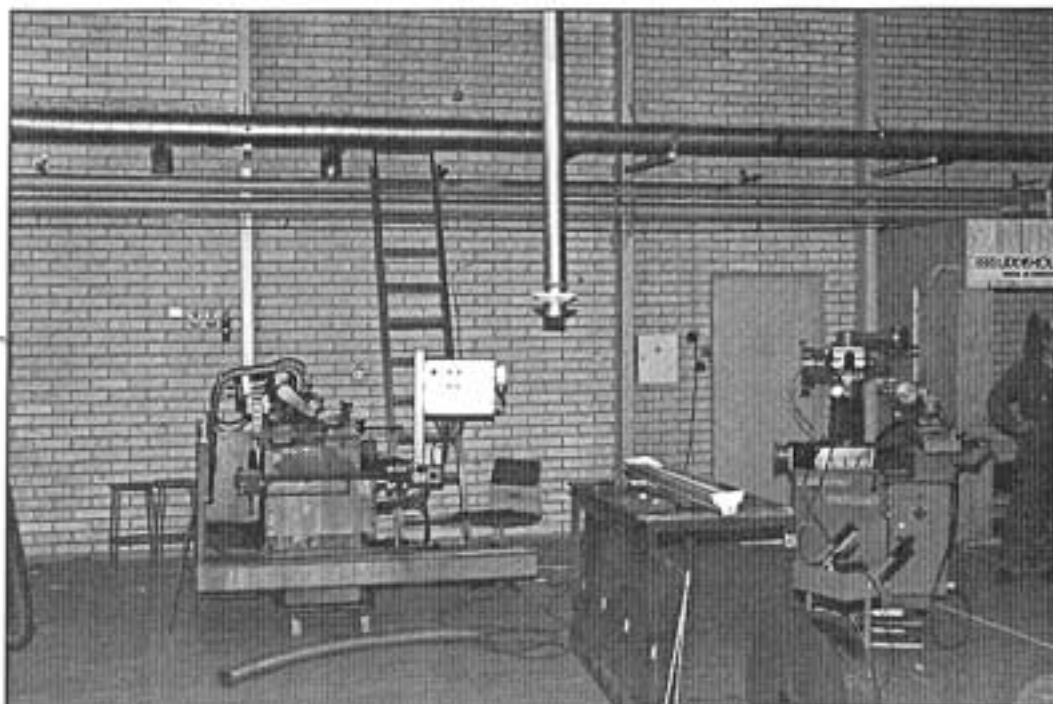
Työskentely alumiinitikkailla ja maadoitettujen rakenneosien lähellä aiheutti sähkövirran joutumisen vartaloon. Tästä seurasi sydänpysähdys, putoaminen ja tajuttomuus. Lisäksi tikkailla putoaminen aiheutti muiden lisävammojen mahdollisuuden.

Kuva 1. Yleiskuva, tikkaat, niistä oikealla jakorasialla.

Asennustöitä tehtäessä tikkaita ei tule käyttää työtasona. Asennustöissä tulee käyttää siirrettävää telineitä tai henkilönostolaitetta.

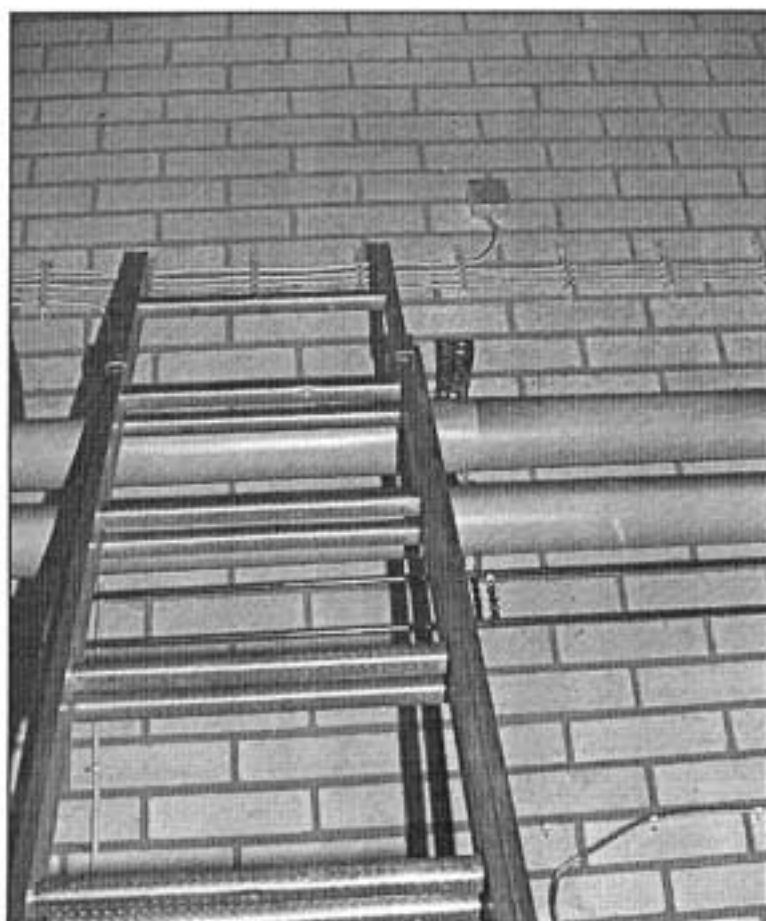
Torstaina NN oli purkanut toimistokopin valaisinri-pustuskiskon ja siirtänyt valaistuksen ryhmäjohton viereiselle seinälle. Lisäksi hän oli asentanut jakorasian seinään, jossa ryhmäjohto tuli jatkaa toimiston valais-tukseen liittäen. Tikkailla noin kolmen metrin korkeu-della seistessään asentaja kosketti ryhmäjohton jännit-teistä johdinta. Alusta, johon tikkaat nojasivat oli puulattia. Puulattia on sähkön johtamista eristävä mate-riaali, jota kautta sähkö ei ole voinut kulkea. Tikkaiden yläpään vieressä oli metallinen lämpö- ja vesijohtoput-kien ripustussysteemi ja ilmanvaihtoputkisto, joiden kautta on yhteys maahan.

Koskettuaan sähköjohtoon (kuori ilmeisesti johtimen päästä) ja tikkaisiin tai jompaan kumpaan johtavaan rakenneosaan, NN sai sähköiskun. Sähköiskun ja lattial-le putoamisen seurauksena oli sydänpysähdys ja tajutto-muus. Tilaajan työntekijä kuuli kolauksen, meni paikal-le ja havaitsi työtapaturman. Ambulanssi sai hälytyksen

Kuva 2. Jakorasialla, putkia ripustuksineen.

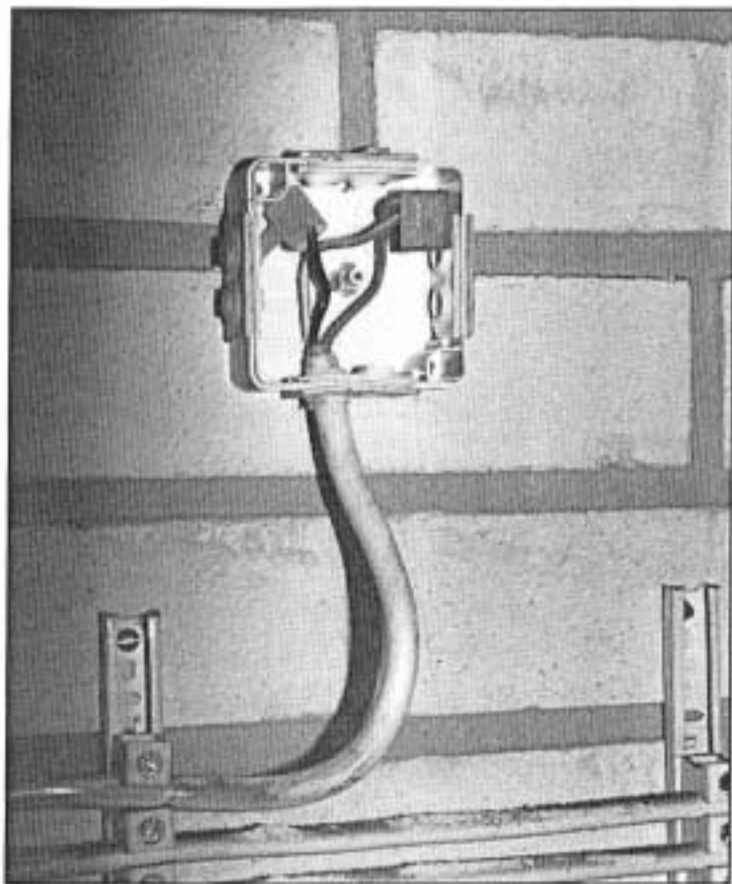
Sähköjohdossa oli jännite, kun asentaja teki asennustyötä. Sitä, miksi jännite oli johtimessa, ei tapaturmatutkinnassa (työnantaja, viranomaiset) yksiselitteisesti pystytty selvittämään.

Kuva 3. Jakorasia.

Sähkötyöturvallisuuden varmistamiseksi tarvittavat toimenpiteet kuuluvat työn ennakkosuunnittelun piiriin. Työkohteen jännitteettömäksi erottaminen on tehtävä luotettavasti ja jännitteettömyys on todettava ko. tarkoitukseen sopivalla jännitteenkoettimella ennen työn aloittamista. Tarvittaessa on tehtävä lisäksi työmaadoitus. Sähköturvallisuusmääräyksiä on noudatettava kirjaimellisesti.

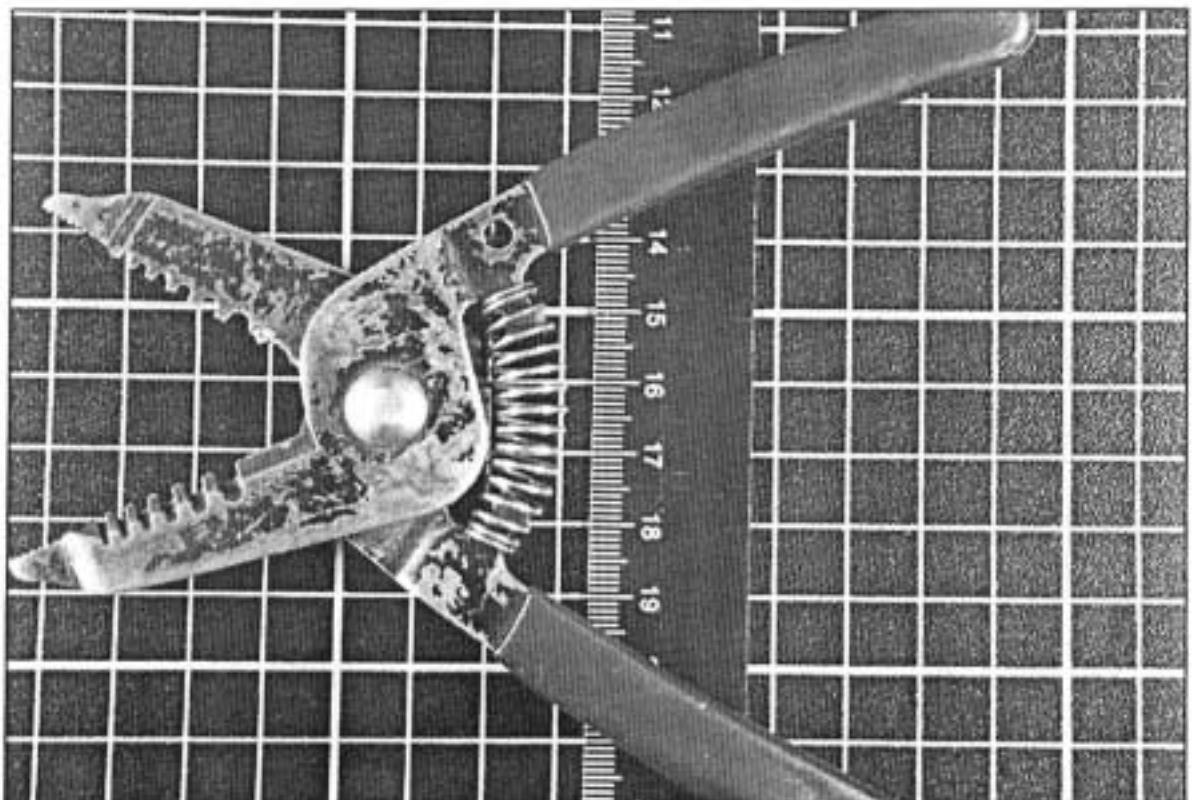
Kuva 4. MN:n käyttämät pihdit. Jousi oli sähköiskussa jättänyt selvän jäljen MN:n oikean etusormen juureen.
