Työpaikkaonnettomuuksien tutkinta (TOT)

10/97

Puunjalostus

Puunjalostusyriyksessä päällystystehtaalla pituusleikkurin miehistö yhdessä automaatioasentaja NN:n kanssa etsi syytä leikkurin automaattiseen muotonvaihtojärjestelmään kuuluvan hylsyn syöttölaitteiston toimintahäiriöön. Pituusleikkuri käynnistettiin, jolloin NN puristui poikittaisen runkopalkin ja hydraulisesti liikkuvan hylsykourun yhdyspalkin väliin.

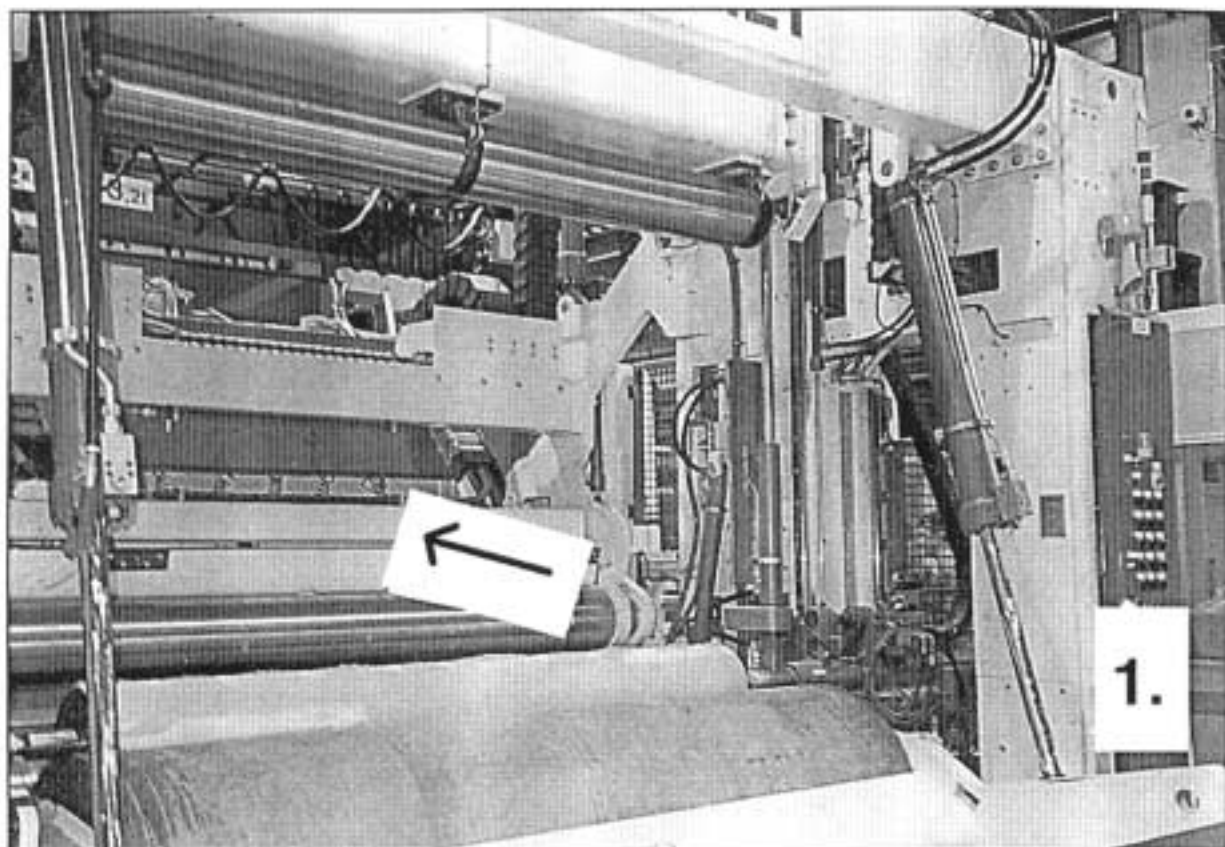
NN oli mennyt pituusleikkurin telojen päälle ilmeisesti nähdäkseen läheltä mahdollisen vian. Juuri tällöin KK käynnisti pituusleikkurin toiminnan, jolloin NN:n pää jäi puristuksiin hydraulisesti toimivan hylsykourun ja runkopalkin väliin. Pituusleikkurin toiminta pysäytettiin hätäkatkaisijasta (kuvat 1 ja 2).

Heti käynnistuksen jälkeen tapahtui hylsykourun yhdyspalkin liike, jolloin NN puristui liikkuvan yhdyspalkin ja kiinteän poikkipalkin väliin.

Kuva 1. Kiinnirullausasema, puristumiskohta merkitty nuolella, sen alapuolella kantokelat.

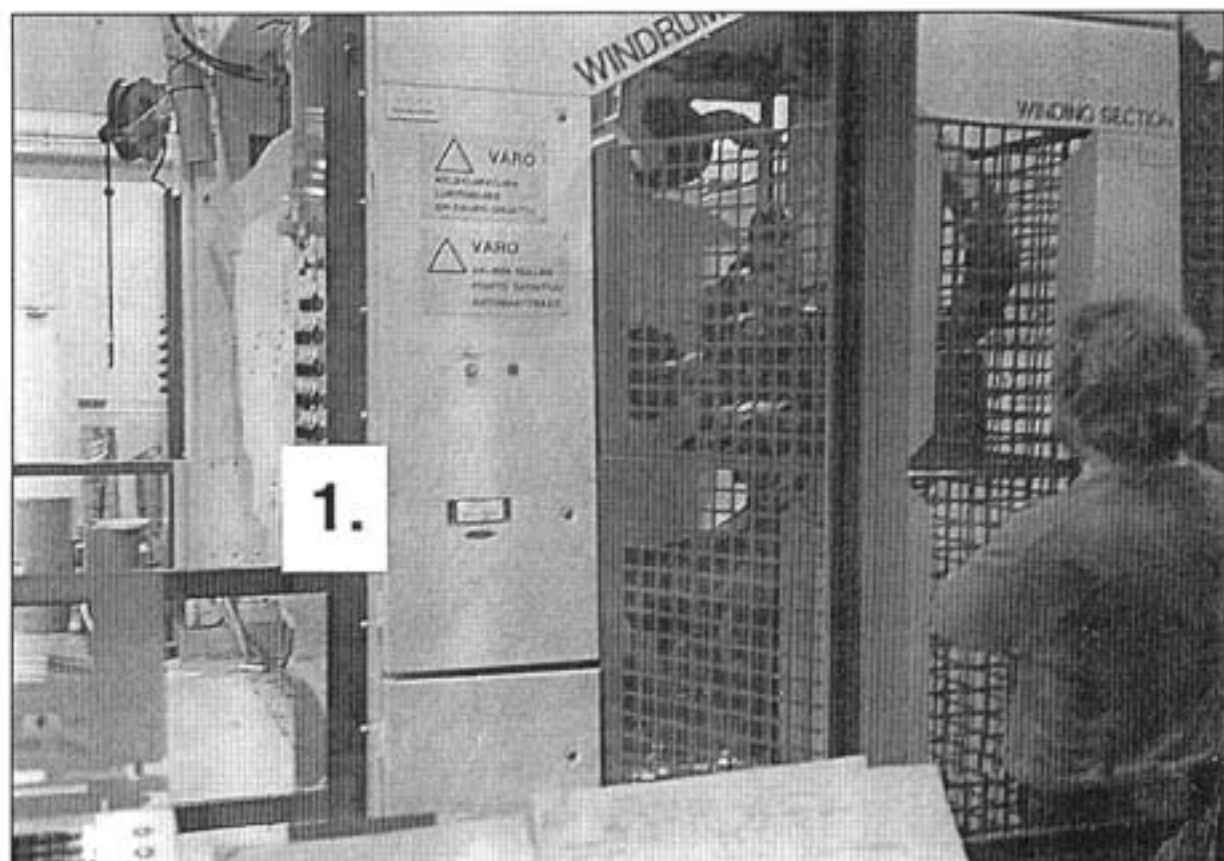
KK meni valvomoon ja oletti, että muutkin olisivat tulleet pois telojen päältä. Hän ei nähnyt NN:ää/katsonut NN:n suuntaan. Leikkurin runkorakenteet peittivät osittain näkyvyyden (ks. kuvat 2 ja 3). KK kuittasi turvalokennon hälytyksen ja käynnisti leikkurin toimintojen kokeilua varten.

Massiivisten runkorakenteiden vuoksi valvomosta ei ole juurikaan näkyvyyttä leikkurin ”sisälle”, eikä valvomosta näin ollen kyetä varmistumaan siitä, että koneen ”sisällä” vaaravyöhykkeellä ei ole ketään alttiina olevaa henkilöä.

Kuva 2. Näkymä ohjaamosta. Palkki, nro 1 (ks. kuva 1).

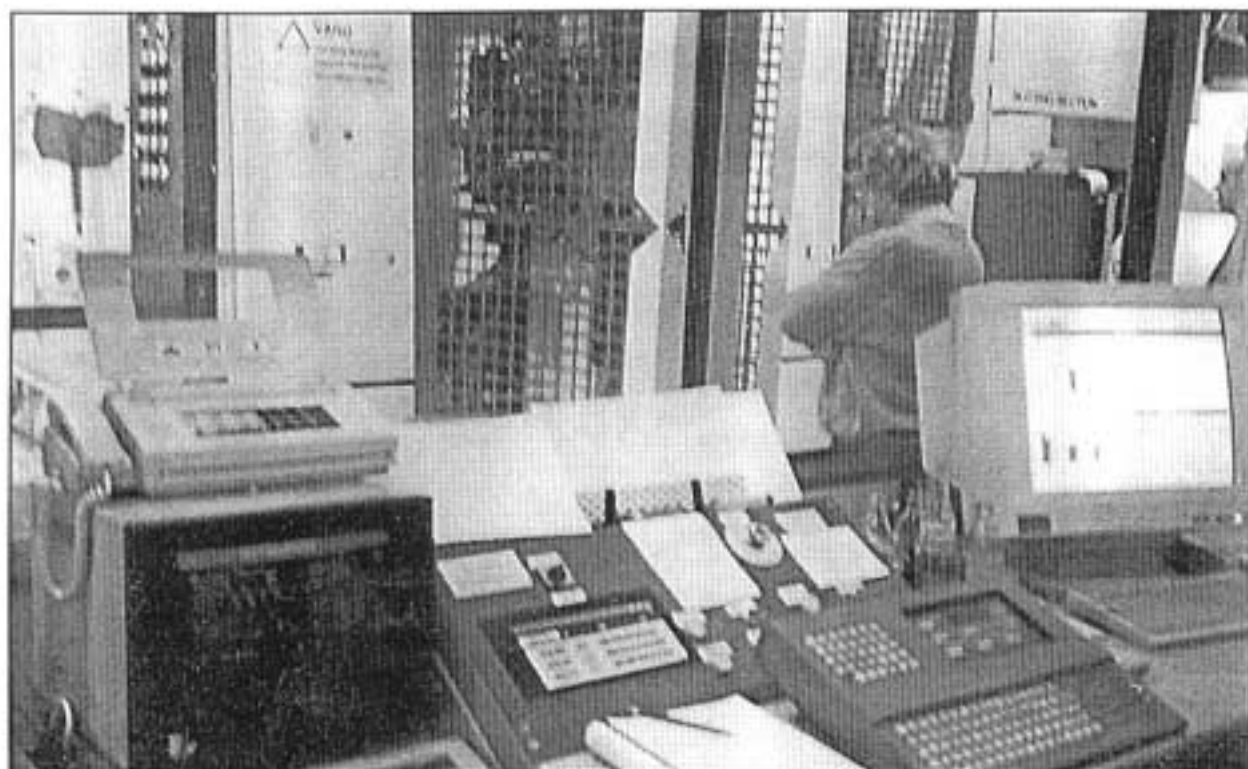
Leikkurin ohjausjärjestelmän hallintalaitteet oli sijoitettu valvomoon, joka toimi pääkäyttöpaikkana (kuva 3). Leikkurin hallinta toteutettiin näppäimistön ja kuvaruudussa olevan valikon avulla siten, että toiminnon aikaansaamiseksi oli vaikutettava samanaikaisesti kahteen kohteeseen, ensiksikin näppäimistössä olevaan ohjauspainikkeeseen (vihreä) ja toiseksi kuvaruudun valikossa näkyvään toimintoa osoittavaan kohteeseen.

Hallintalaitteistolla (näppäimistö) annetut ohjauksenkäyt ovat impulssikäskyjä. Tällä tarkoitetaan sitä, että ohjauksenkäskyn jälkeen kone suorittaa toiminnon loppuun, vaikka näppäin vapautettaisiinkin ohjauksenasetusta.

Kuva 3. Valvomo, hallintalaitteet.

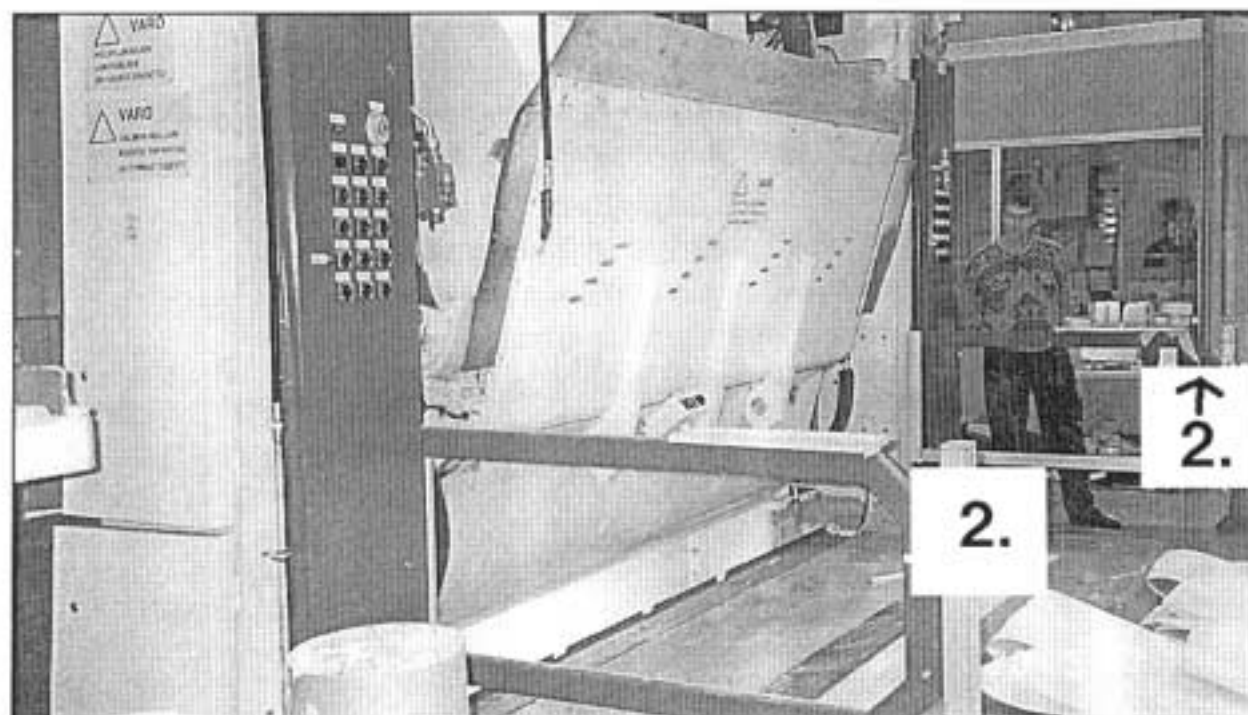
Kiinnirullausaseman puolelta pääsy vaara-alueelle oli rajoitettu valokennolla, joka katkaisi ohjausjännitteen ja esti leikkurin käytön, jos kennoon vaikutettiin. Leikkuri palautettiin toimintatilaan ”kuittauspainikkeesta”, joita oli kaksi kappaletta, toinen leikkurin runkopilarissa ja toinen valvomossa (kuva 4).

Kuva 4. Suoja-aidat, valokennot (2).
