Työpaikkaonnettomuuksien tutkinta (TOT)

31/97

Sähkön tuotanto ja jakelu

ASENTAJA
IRROTTI
VALAISIN-
PYLVÄÄSTÄ
SÄHKÖJOHDOT
JA PORTTI-
HARUKSEN

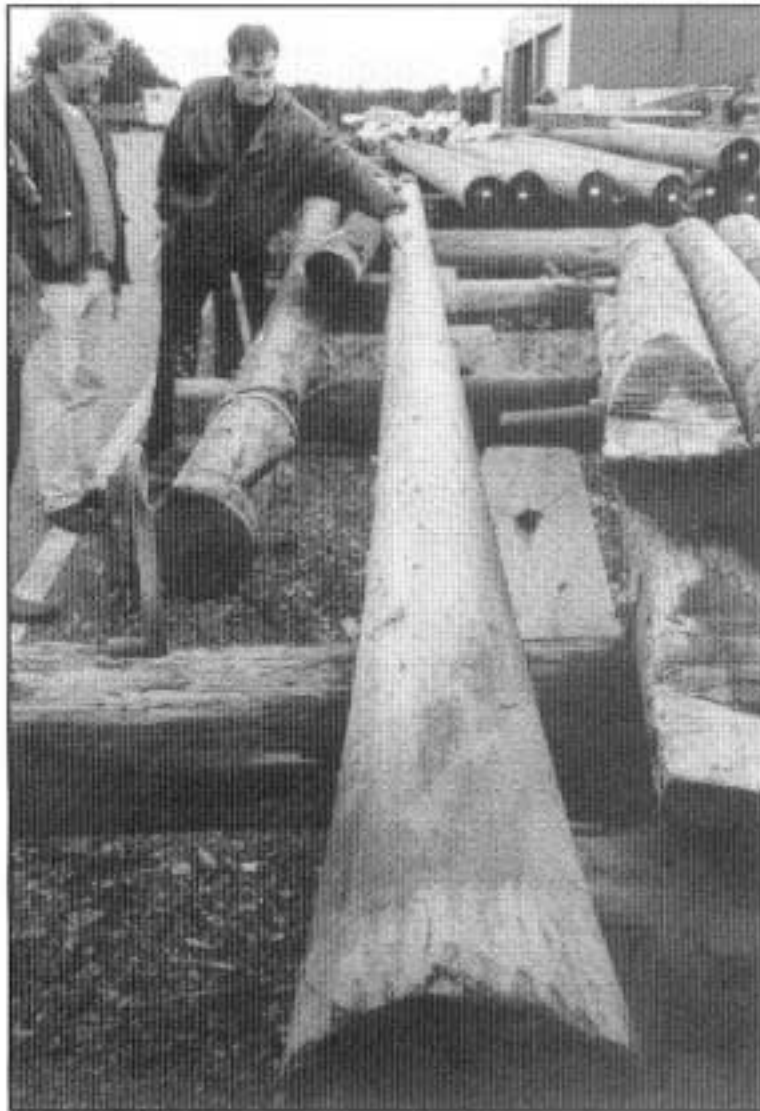
Valaisinylvyä oli ollut suorassa ja se oli CCA-kyllästetty ja hyväkuntoinen (kuva 1). Valaisinylvyä oli kyllästetty 23 vuotta aiemmin ja asennettu sen jälkeen kyseiseen rinteeseen. Pylväessä oli tätä osoittava, halkaisijaltaan 10 mm:n kokoinen kyllästämön merkki noin 4 m:n korkeudella pylvään juuresta ja noin 5 m:n korkeudella kävelytien pinnasta.

Pylvään valmistusvuotta osoittava merkki oli noin 4 metrin korkeudessa. Tästä ei kuitenkaan voitu päätellä upotussyvyyttä, koska pylväs oli asennettu ennen merkkinaulan sijaintia koskevien ohjeiden (SFS 2662) vahvistamista.

Kuva 1. Pylväässä olevan vuosimerkin sijaintikohta.

Pylväessä olevan valmistusvuoden merkin tulisi olla selvästi nykyistä suurempi kooltaan.

Valmistusvuoden merkin tulee olla ohjeiden mukaisessa kohdassa, jotta pylvään upotussyvyys voidaan helposti tarkistaa. Kyllästetyissä pylväissä merkintänaula on 3 m:n etäisyydellä tyvestä. Vanhoissa pylväissä merkintänaula voi puuttua tai sen sijainti ei vastaa nykyisiä ohjeita.

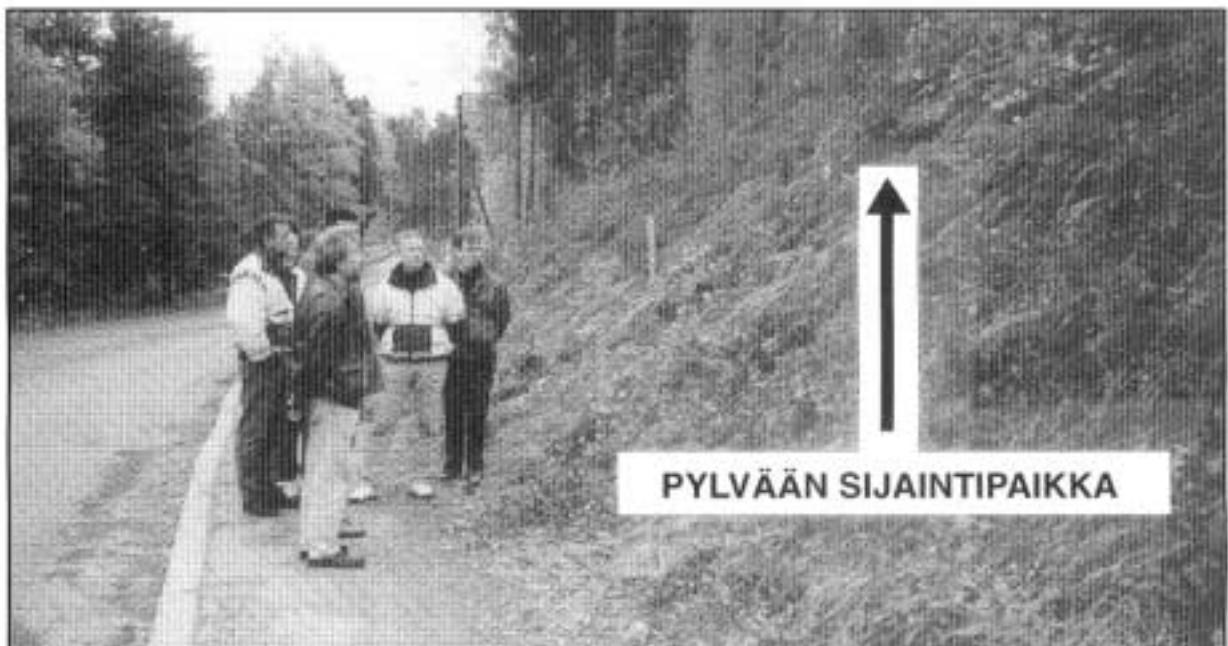
Valaisinylvyä oli onnettomuushetkellä tien puolelta noin 10 cm:n ja rinteeseen puolelta noin 25 cm:n syvyydessä pehmeässä hiekkarinteessä (kuvat 2 ja 3). Pylvään alla ei ollut kiveä. Muut valaisinylvyät olivat riittävässä syvyydessä.

Rinnettä oli jouduttu kaivamaan pylvään vierestä valaisinyllykseen asentamisen jälkeen, koska tietä oli kunnostettu ja siihen oli tehty kävelytie heti rinteiden alaosaan. Kaatunut pylväs oli lähempänä tietä kuin muut siirretyn linjan pylväs. Pylvään upotussyvyyteen ei ilmeisesti kiinnitetty mitään huomiota aiempien tietöiden aikana. Tähän viittaavaa dokumenttia ei ole löytynyt jälkikäteen.

Kuva 2. Rinne, jossa kaatunut pylväs oli.

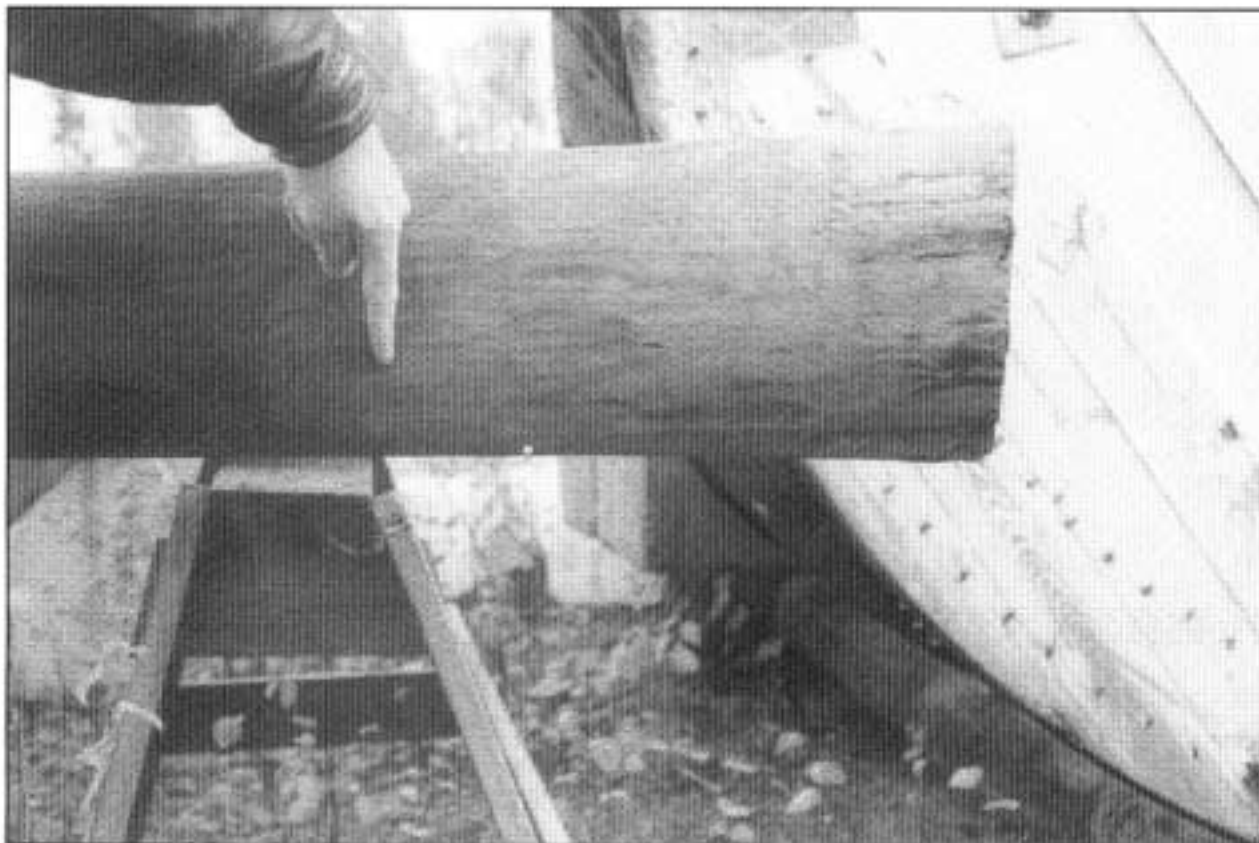
Tapaturmahetkellä valaisinylvyä oli tien puolelta noin 10 cm:n ja rinteeseen puolelta noin 25 cm:n

syvyydessä pehmeässä moreenirinteessä.

Kuva 3. Pylvään upotussyvyys rinteeseen yläpuolella.

Pylväs tulee aina pystyttää ohjeiden määräämään syvyyteen eli vähintään 1/7-osaan pylvään pituudesta. Minimilupotussyvyys on 1,4 m. Tarvittaessa tulee käyttää haruksia.

Mikäli ennen muutos- ja purkutöitä pylvään kuntoa ja upotussyvyyttä ei pystytä luotettavasti päättelemään pylväessä olevien merkkien tai tiedoston avulla, tulee sen kunto ja upotussyvyys aina tarkistaa muilla keinoin, tarvittaessa kaivamalla.

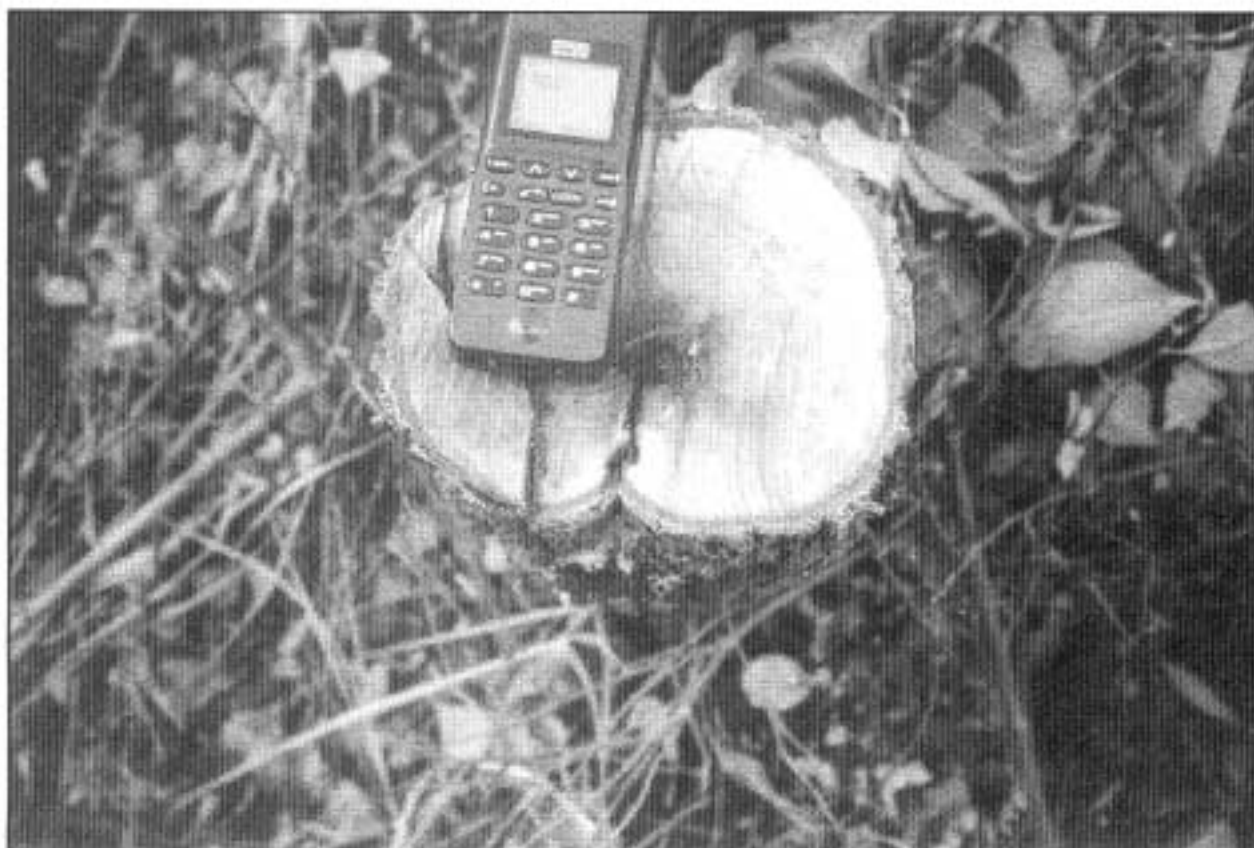
Tien vieressä oli moreenipohjainen ja jyrkkä rinne. Rinnettä oli jouduttu kaivamaan valaisinylvyä asentamisen jälkeen, koska tietä oli kunnostettu ja siihen oli tehty kävelytie heti rinteeseen alaosaan. Rinteestä kaadetut koivut olivat noin 15 vuotta vanhoja (kuva 4).

Kuva 4. Kaivettuun rinteeseen kasvaneen koivun tyvi.
