Työpaikkaonnettomuuksien tutkinta (TOT)

35/97

Puunjalostus, rakentaminen

Sellutehtaan lipeälinjan porras- ja hissitorni oli uudisrakennusvaiheessa. Asennustyöstä vastaavan yrityksen toimitusjohtaja valvoi asennusta ja oli mukana nostotyössä. Porraselementin ensimmäinen nostoyritys epäonnistui. Toimitusjohtaja asensi ketjuraksit uuteen asentoon ja aikoi poistua tukipalkkien päällä olleelta porraselementiltä. Porraselementti liukui pois tukipalkkien päältä, jolloin elementti heilahti ja sen päällä kävellyt toimitusjohtaja putosi 11 m:n matkan betonilattialle.

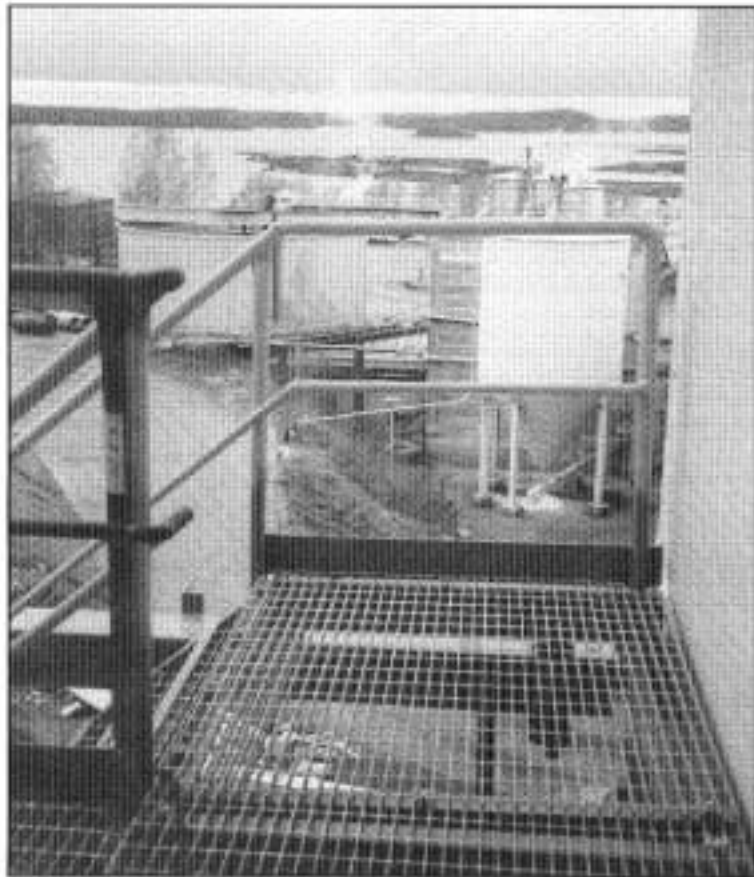
Jotta NN olisi kyennyt muuttamaan elementin nostoraksien paikkaa, hän oli kiivennyt tai siirtynyt kattilarakennuksen kaiteistetulta välitasolta keskeneräisten rakenteiden päälle, jossa putoamissuojaa ei ollut.

Kuva 1. Taso, jolla NN työskenteli pudotessaan.

Korkealla tapahtuvien asennustöiden yhteydessä putoamissuojauksen järjestämisellä on keskeinen merkitys. Kiinteillä tasoilla asianmukainen kaide on käyttökelpoinen putoamissuoja. Silloin, kun tilanne vaatii työskentelyä kaidesuojauksen ulkopuolella rakenteiden päällä, niin käyttökelpoinen putoamissuoja on asianmukaiseen kiinnityspisteeseen kytketty automaattisella kiristimellä varustettu turvaköysi ja -valjaat.

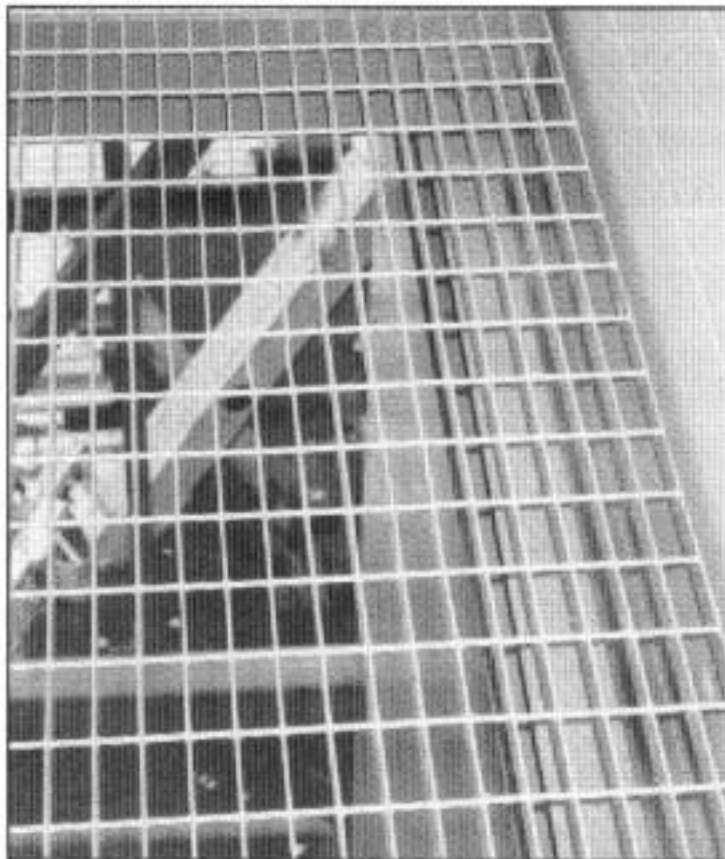
Porraselementti oli vain muutamia senttimetrejä tukipalkkien päällä, josta se luisti pois mahdollisesti NN:n kävelystä syntyneen tärinän tai sivuttaisvoimien vuoksi. Poisluistamiseen myötävaikutti porraselementin tukipinnan vinous (noin 20°).

Kuva 2. Ritän alla palkki (oikeassa reunassa), jonka varaan porrastelementti laskettiin ja jolta se luiskahti alas.

Jos nostotyö ei onnistu tehdyn suunnitelman mukaan, vaan se joudutaan keskeyttämään, niin taakka tulee ensisijaisesti laskea takaisin maahan tai vastaavalle tasolle. Tämän jälkeen nostotyön toteutus tulee suunnitella uudestaan ottaen huomioon esiin tullut ongelma. Missään nimessä ei pidä ryhtyä välittömästi inspiroimaan uutta nostoa, koska sen seurauksena työhön liittyvät vaarat ja epävarmuustekijät jäävät kartoittamatta.

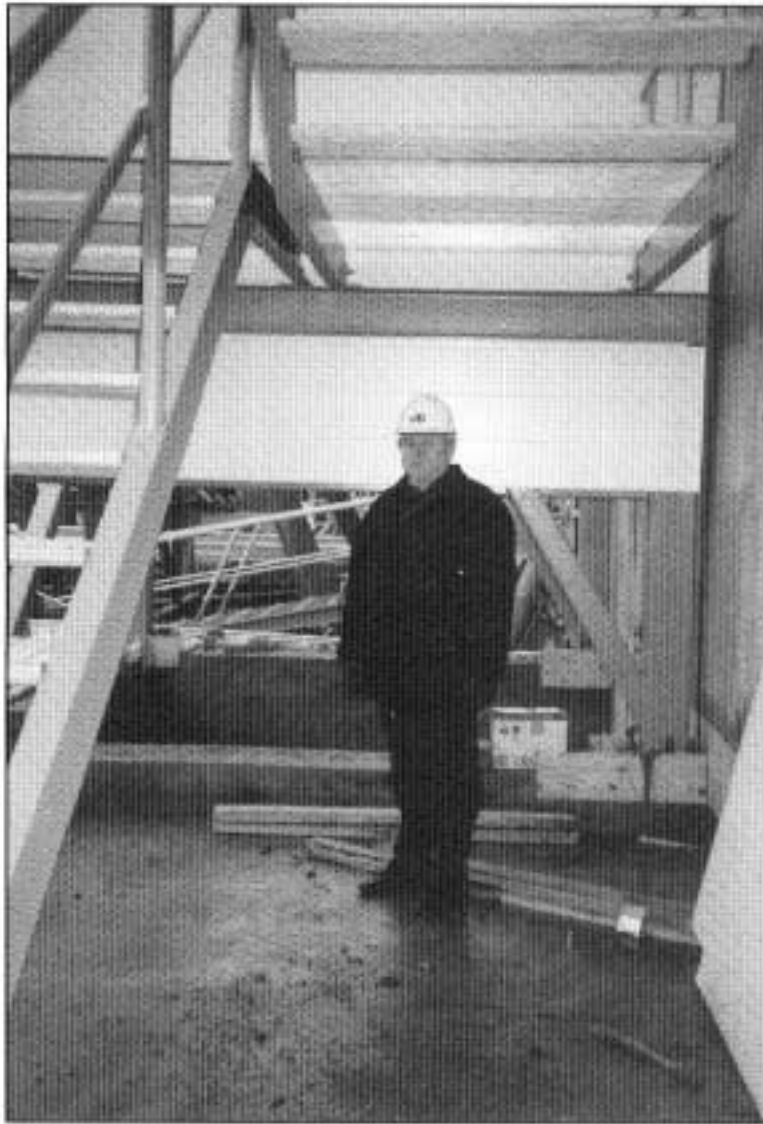
Kuva 3. Onnettomuudessa mukana ollut elementti lopullisessa kiinnityskohdassaan.

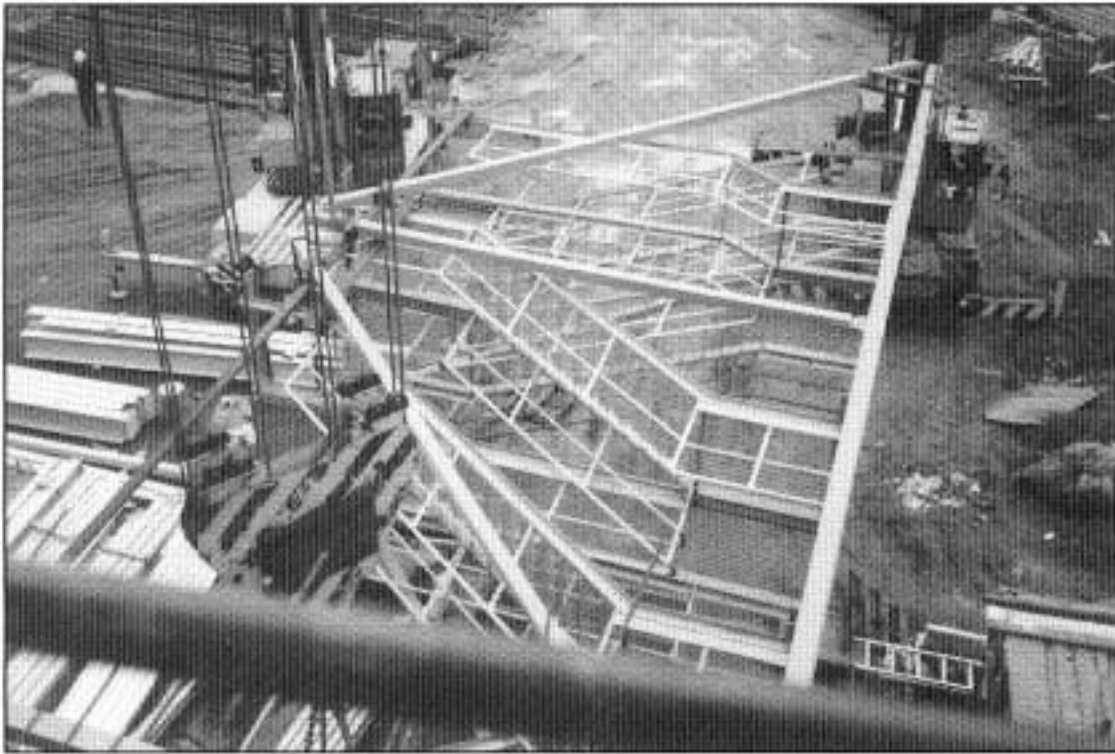
Kuva 4. Yleiskuva porraselementtien nostosta.
