Työpaikkaonnettomuuksien tutkinta (TOT)

16/97

Rakentaminen

DUMPPERIN
KULJETTAJA
TUTKI KUOR-
MALAVAN
KAATUMIS-
SYYTÄ

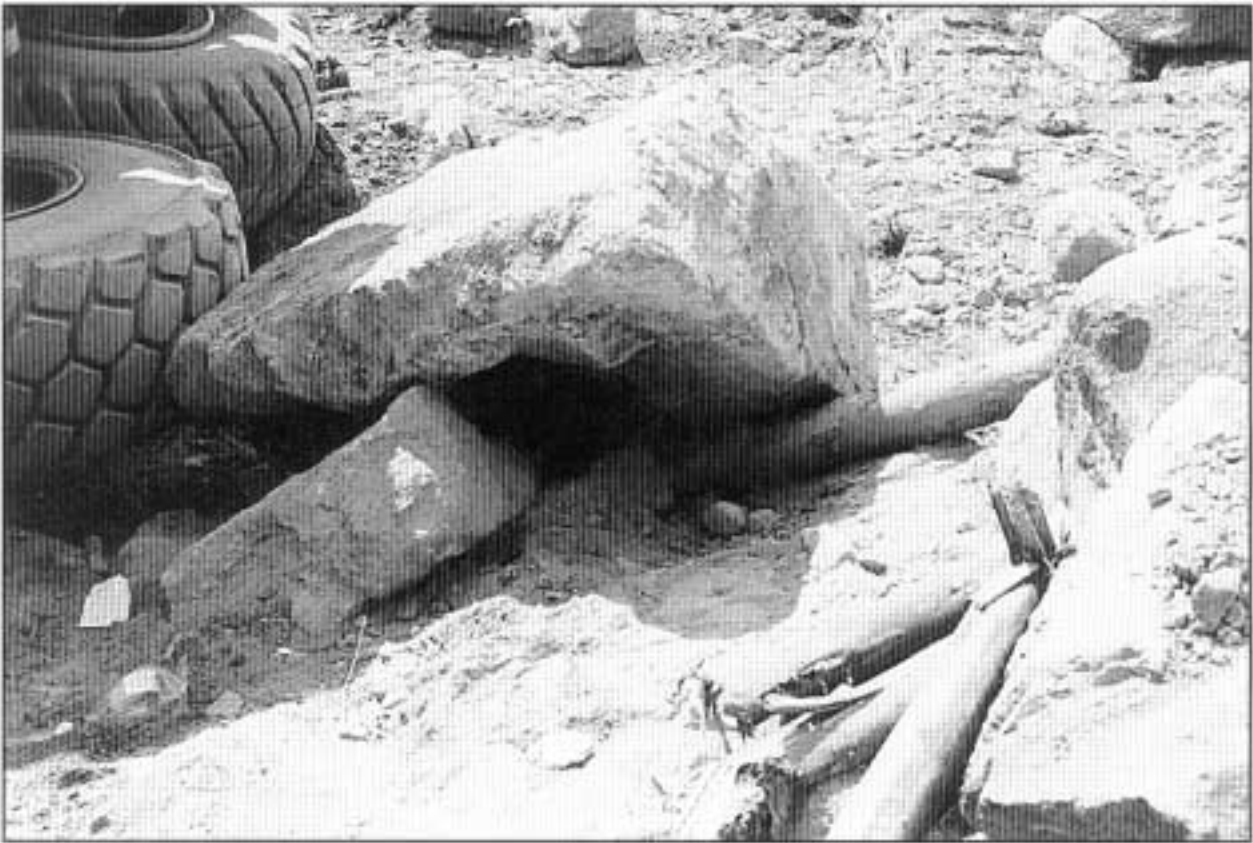
Kuljettaja sammutti dumperin ja meni ulos katsomaan kaatumisen syytä. Katsoessaan kaatuneen kuormalavan alle, yksi hänen vieressään ollut suuri kivi kaatui yhtäkkiä hänen päälleen. Dumperin takapyörät olivat ylikulkiessaan kääntäneet kiven ensin pystyasentoon. Kiven alla ollut pehmeä ajomaa alkoi myötää, jonka seurauksena kivi kaatui yllättäen. NN ei ehtinyt väistää, vaan jäi lähes kokonaan kiven alle.

Kaatonut kivi oli ollut ennen kaatumistaan epävakaassa asennossa siten, että sen kapein osa oli maata vasten. Kiven mitat olivat noin 1,2 m x 1,4 m x 0,5 m. Kivi painoi yli tuhat kiloa.

Suuri pystyyn kääntynyt kivi kaatui yllättäen

Kaatuneen kiven ylitse kulkeneet dumperin takapyörät käänsivät kiven epävakaaseen asentoon. Kiven alla ollut pehmeä ajomaa antoi myöten, ja kivi kaatui yllättäen NN:n päälle.

Kuva 1. NV:n päälle kaatunut kivi.

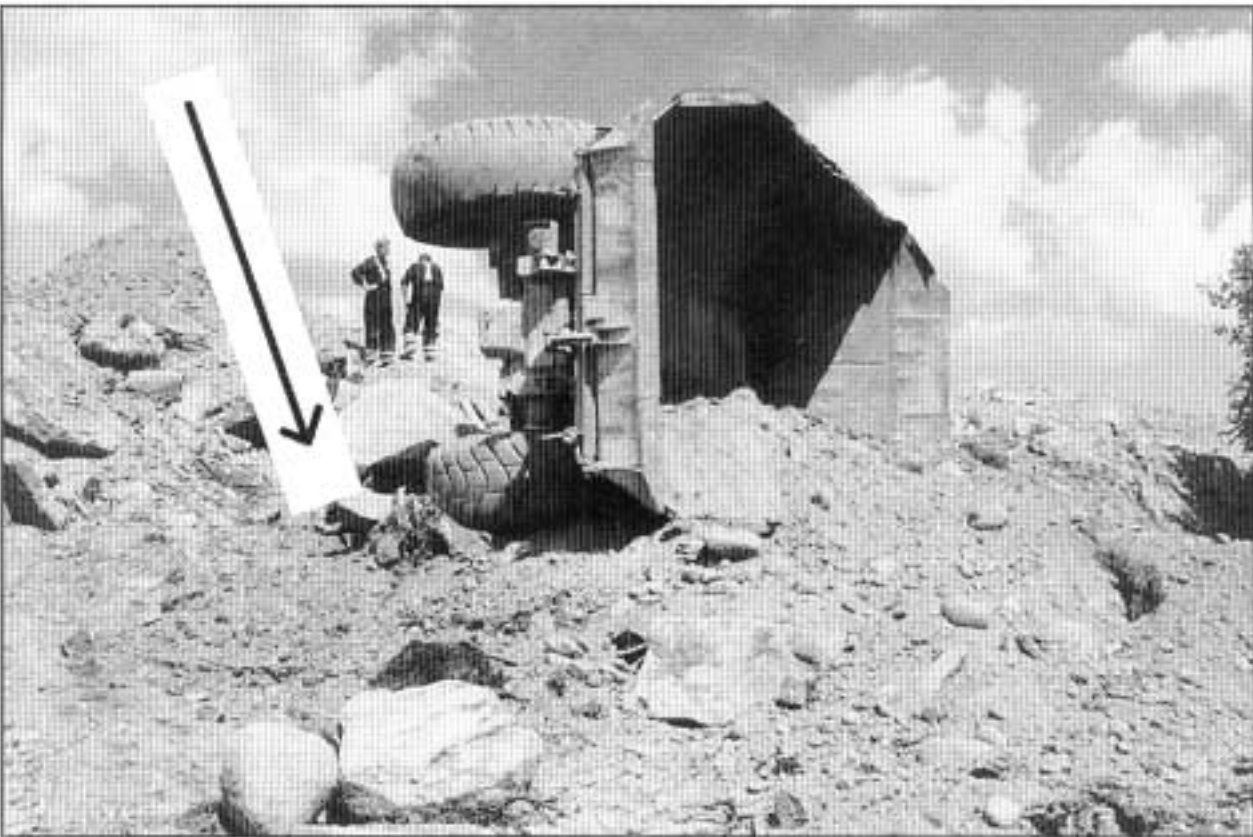
Kuormaa ei ajettu oikeaan paikkaan

NN peruutti dumperin aivan alarinteeseen, noin 20 m varsinaista kippauskohtaa alemmaksi. Alarinne oli epätasainen ja siinä oli suuria kiviä. Se, miksi NN peruutti näin alas, on jäänyt epäselväksi.

Dumpperin kuormalava kaatui

Rinne oli epätasainen ja sen alareunassa oli suuria kiviä. Kun dumpperin takapyörät kulkivat kivien ylitse, sen kuormalava kaatui. Ennen kaatumistaan dumpperin kuormalava kääntyi oikealle ja dumpperi meni ainakin osittain ”linkkuun”.

Kuva 2. Kaatunut dumperi. Nuoli osoittaa onnettomuuskohtaa. Vasemmassa yläkulmassa näkyvä kasa oli varsinainen kippauskohta.
