Työpaikkaonnettomuuksien tutkinta (TOT)

23/97

Ratatyöt

Urakoitsijan työnjohtaja jäi ratatyömaan
sivuuttaneen henkilöpikajunan alle

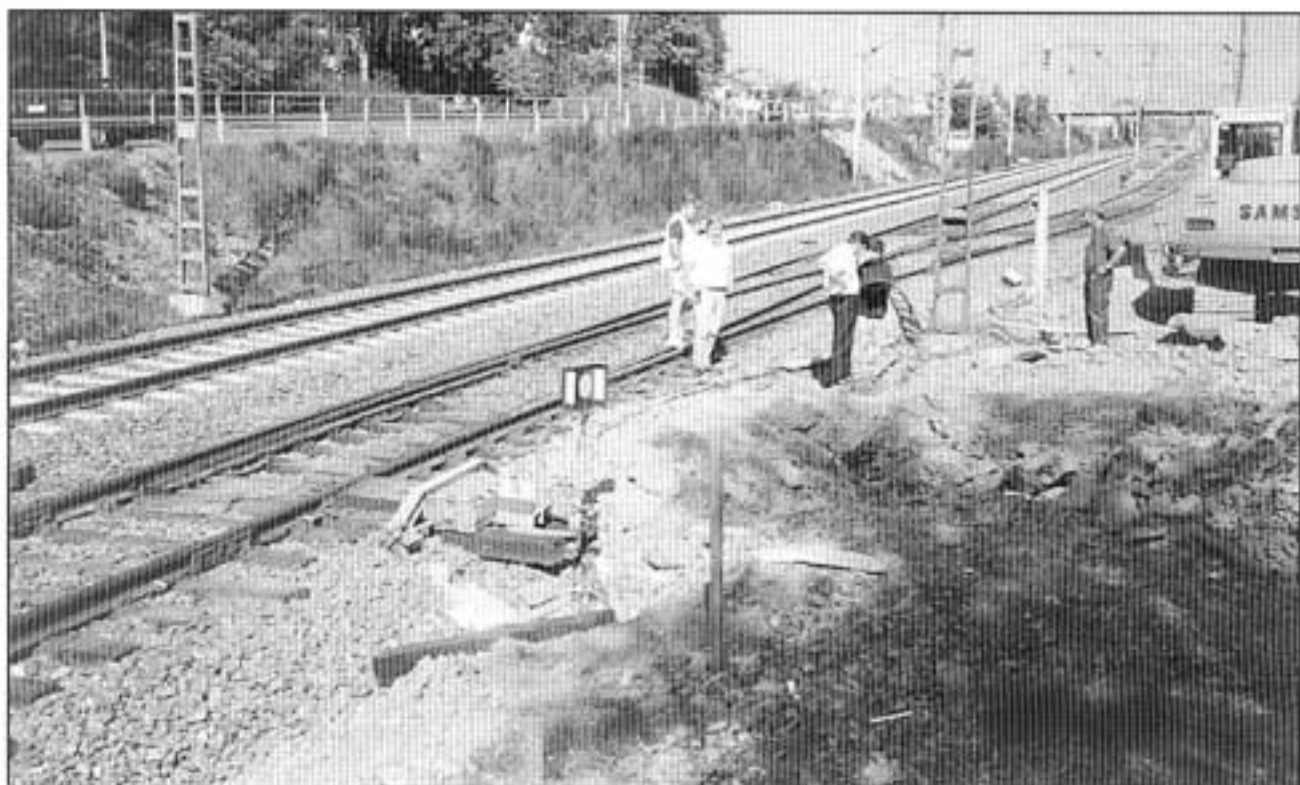
Vastaava mestari NN oli aamulla tullut käymään työkohteeseen ja oli tarkastelemassa perustuksia varten kaivettua kuoppaa. Kahden muun paikallaolijan huomaamatta NN oli siirtynyt työmaan vieressä kulkeneelle vilkkaasti liikennöidylle radalle. NN ei havainnut etelästä saapuvaa pikajunaa eikä kuullut junan antamia varoitusmerkkejä, vaan jäi junan töytäisemäksi ja menehtyi välittömästi (kuvat 1 ja 2).

Kuva 1. Yleisnäkymä.

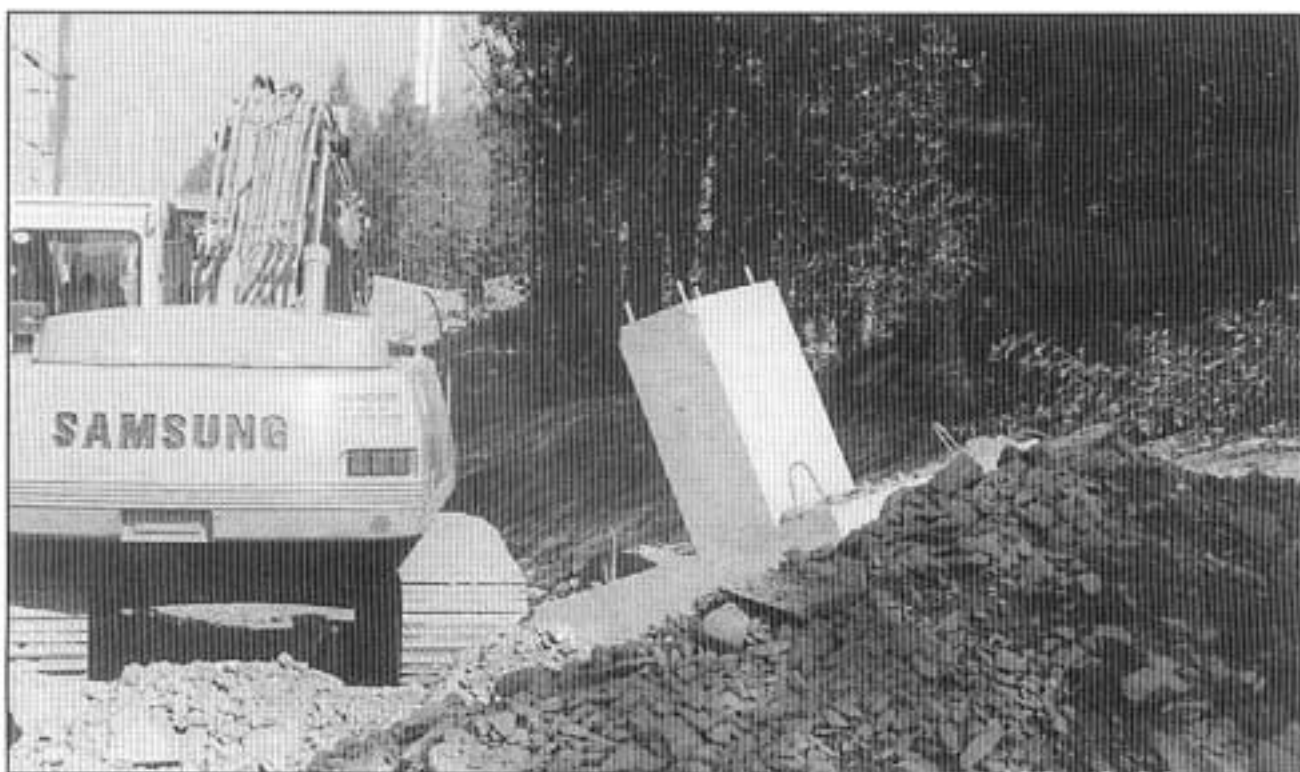
Kuva 2. Kaivinkone, perustuselementti.
