Työpaikkaonnettomuuksien tutkinta (TOT)

3/97

Kuljetus

TOT 3/97

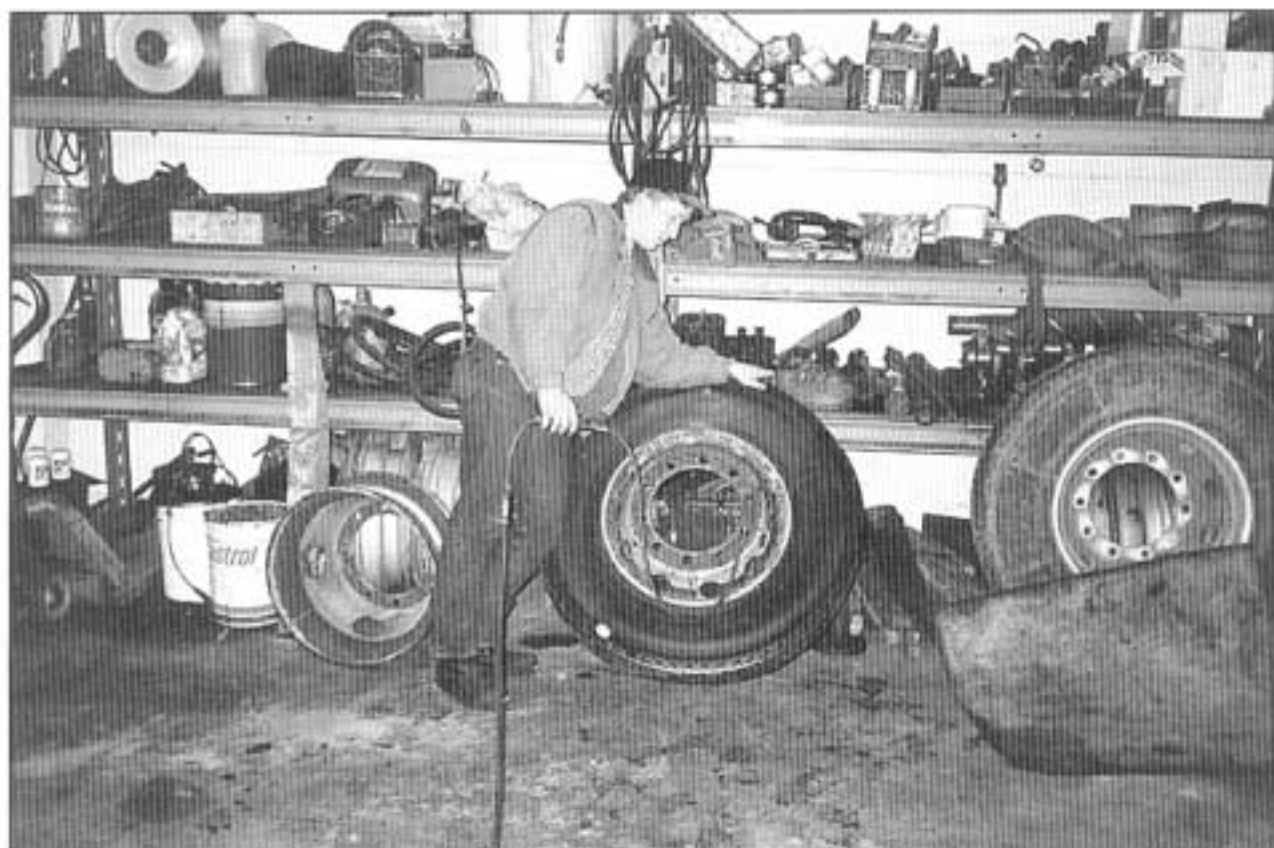
NN tutki rengasta ja etsi syytä renkaan tyhjentyneeseen. NN huomasi, että renkaan jatkoventtiili oli löysästi kierteillään ja päätteli heti, että se oli ollut tyhjentyneen varsinainen syy. NN poisti venttiilin jatko-osan, koska se hidasti renkaan täyttöä ja alkoi täyttää rengasta ilmalla. NN täytti rengasta paineilmaletkulla seisten renkaan vieressä puolen samanaikaisesti renkaan yläpintaan kyynärpäällä (Kuva 1). MM oli muutaman metrin päässä täyttöpaikasta ja teki muita työtehtäviä.

NN täytti tapansa mukaan rengasta nojaamalla renkaaseen samanaikaisesti kyynäpäällään. Hänen käyttämä ilmaletku oli 1,3 m pitkä, joten se olisi mahdollistanut turvallisen työskentelyn. Rengas repesi NN:n vasemman kainalon alapuolella ja paineisku kohdistui rintaan.

Kuva 1. Lavastettu kuva MN:n ja täytettävän renkaan asennosta juuri ennen renkaan räjähtämistä.

Renkaiden täyttämisen yhteydessä tulee käyttää turvallisia työmenetelmiä sekä tarvittavia työ- ja turvavälineitä ja työnantajan on valvottava, että niitä käytetään.

Turvahäkit on mielletty yleensä pelkästään lukkovanteellisten renkaiden asennustöitä varten. Niiden käyttö saattaa olla työtä hidastavaa, mutta ne turvallistavat työtä huomattavasti. Suositellaan, että turvahäkissä on umpinainen teräsväli, joka estää sen, ettei ulospurkautuva paineilma kohdistu suoraan lähellä seisovaan työntekijään.

Painemittarin jälkeisen paine ilmaletkun tulisi olla vähintään 1,5 m pitkä.

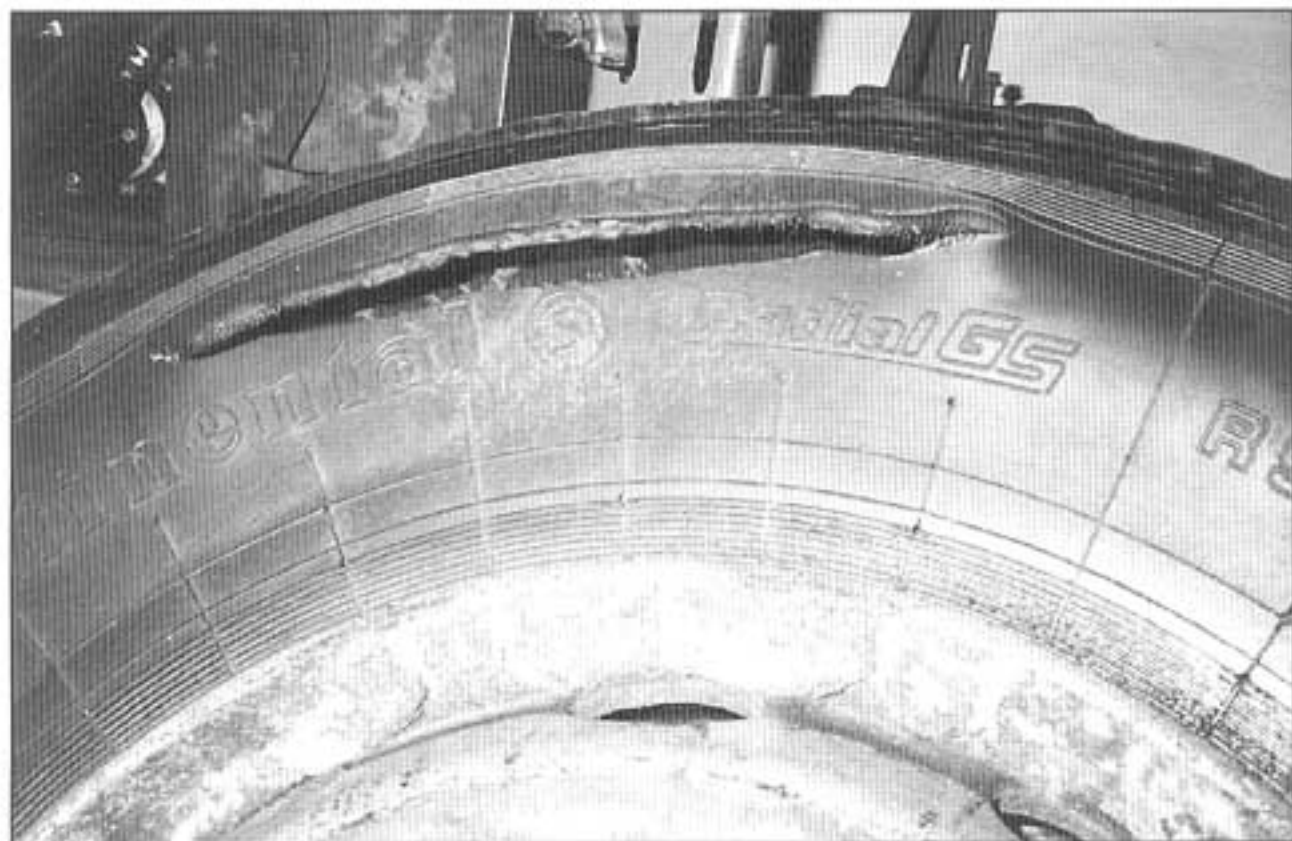
Yhtäkkiä rengas räjähti. Räjähdyshetkellä rengaspaineeksi on arvioitu jälkikäteen 5-6 baria. Renkaan täyttöpaine oli 8 bar. Räjähdyksen voimasta renkaan sivuosaan oli syntynyt noin 35 cm:n pituinen repeämä juuri sille kohdalle, jossa NN seisoi (Kuva 2). Renkaasta purkautunut voimakas ilmasuihku osui NN:n kainalon kohdalle. Paineisku heitti NN:n selälleen betonilattialle. NN kuoli matkalla sairaalaan.

Rengas oli revennyt kehäsuuntaisesti keskeltä sivupintaa noin 35 cm matkalta. Repeämän keskellä oli nähtävissä painauma sisäkerroskumissa, mikä syntyy kun renkaan sivupinta saa iskun ja runkolangat katkeavat tai vaurioituvat. Vaurioitumisen ajankohtaa ja syytä ei pystytty määrittelemään. Ko. painauma ei ollut syntynyt vajaan/tyhjänä pyörimisen seurauksena.

Renkaan vaurioitumista ei oltu havaittu. Repeämän keskellä oli jälkikäteen nähtävissä painauma sisäkerroskumissa, mikä syntyy kun renkaan sivupinta saa iskun. Lisäksi alipaineisella renkaalla oli ajettu ainakin 40 km.

Kuva 2. Räjähtänyt rengas.

Kun rengas tyhjentyy ajon aikana ja sillä ajetaan sen jälkeen pitkään, on rengas tarkastettava huolellisesti ennen kuin sitä täytetään paineilmalla. Suositeltavaa on ottaa rengas pois vanteelta tarkastusta varten. Tyhjentyneestä, ajankohdasta ja ajetusta matkasta vajaan renkaalla, tulee aina jättää tieto renkaan korjaajalle.
