Työpaikkaonnettomuuksien tutkinta (TOT)

4/97

Puolustusvoimat

Panssarivarikon varikko-osastossa sattui työtapaturma, jossa kapteeni NN menehtyi. Onnettomuus tapahtui Buk-M1 ilmapuolustajärjestelmään kuuluvan ohjuslavetin määräaikaisen koekäytön valmistelun yhteydessä. NN näytti merkkiä ohjuslavetille hallista peruuttamiseen, kun se ryntäsikin yllättäen eteenpäin. NN jäi ohjuslavetin ja latauslavetin väliin.

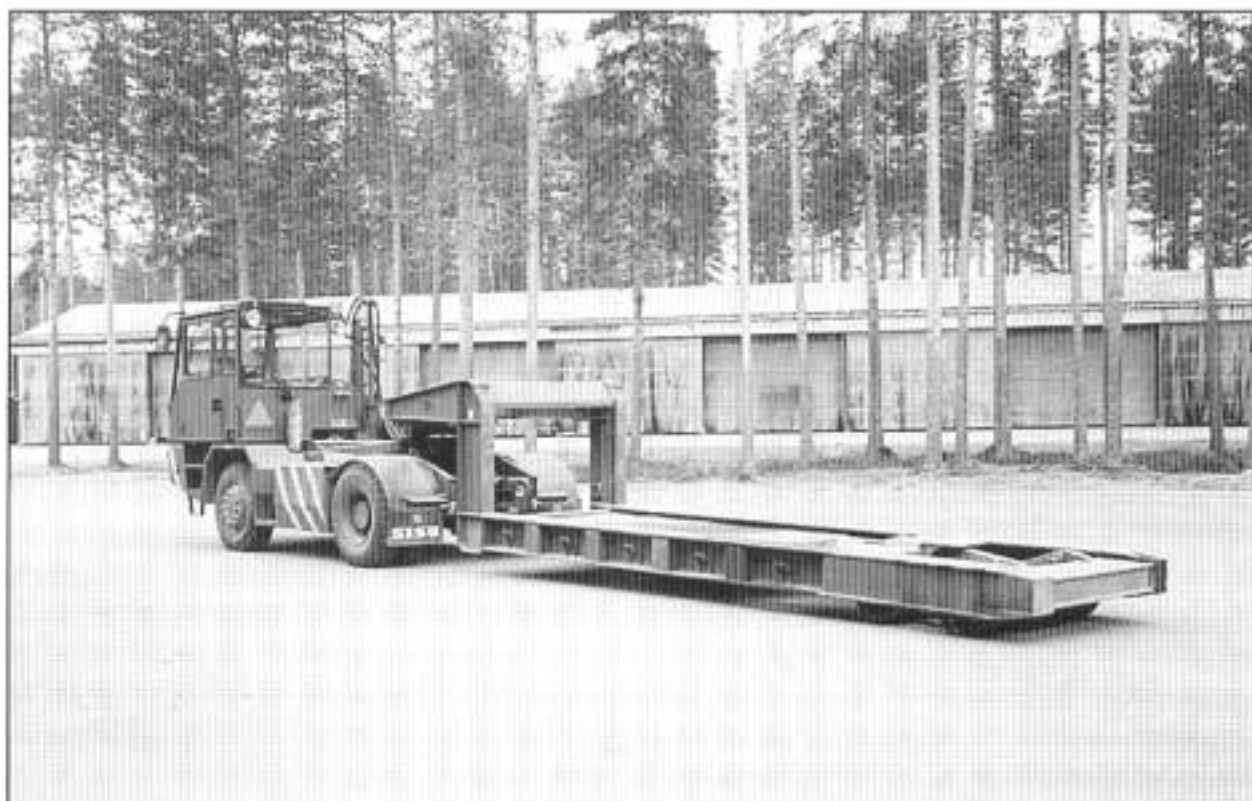
Ohjuslavettia ei voitu siirtää varikko-osaston käytössä olevalla vetomestarilla, koska ohjuslavetti oli vastaanottohuoltojen vuoksi sijoitettu hallin huoltokuilun kohdalle (kuva 1).

Kuva 1. Kuljetuslavetti.

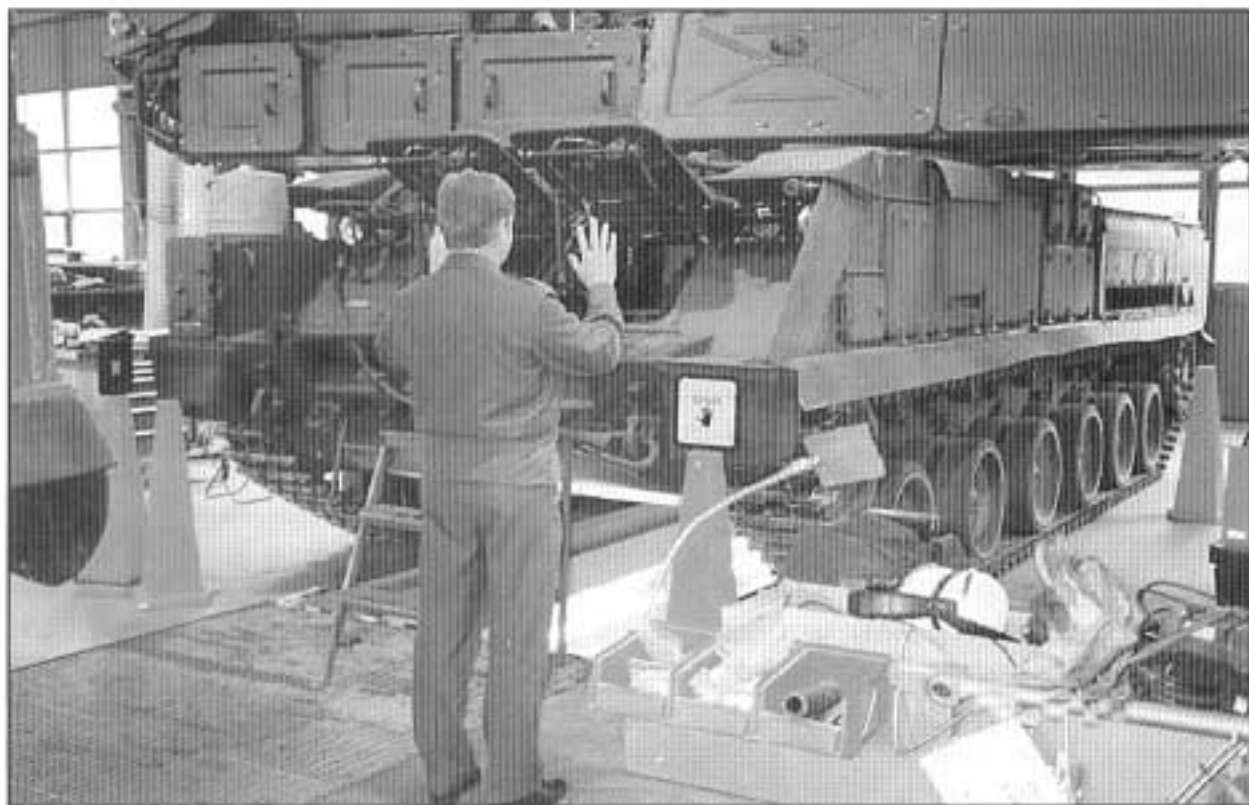
Ohjuslavetti liikkui käynnistyksen jälkeen kuitenkin eteenpäin. Liike eteenpäin oli noin kahden metrin mittainen. Hallissa vastakkain olevien vaunujen keskinäinen etäisyys oli noin 1,7 metriä. Vaunun johtaja oli sijoittunut ohjus- ja latauslavettien väliin. Hän puristui vaunujen väliin. Törmäyksen voimasta latauslavetti siirtyi noin 50 cm taaksepäin. Ajaja sai ajamansa vaunun pysähtymään ja peruutti sitä noin kaksi metriä, sammutti moottorin ja osallistui vaunun johtajan elvytykseen (kuvat 2 ja 3).

Kapteeni NN oli sijoittunut vaunua maasta ajattaessaan ohjeiden vastaisesti peruutettavan ja hallissa paikallaan olevan vaunun väliin. Vaunujen välimatka oli noin 1,7 metriä. Onnettomuutta vastaavassa tilanteessa onnettomuusvaunu eteni kyseisen matkan noin kolmesa sekunnissa.

Kuva 2. Lavastettu merkinnäyttötilanne.

Vaununjohtaja olisi voinut sijoittua ohjuslavettia ajattaessaan ohjeiden mukaisesti vaunun ajolinjan sivuun.

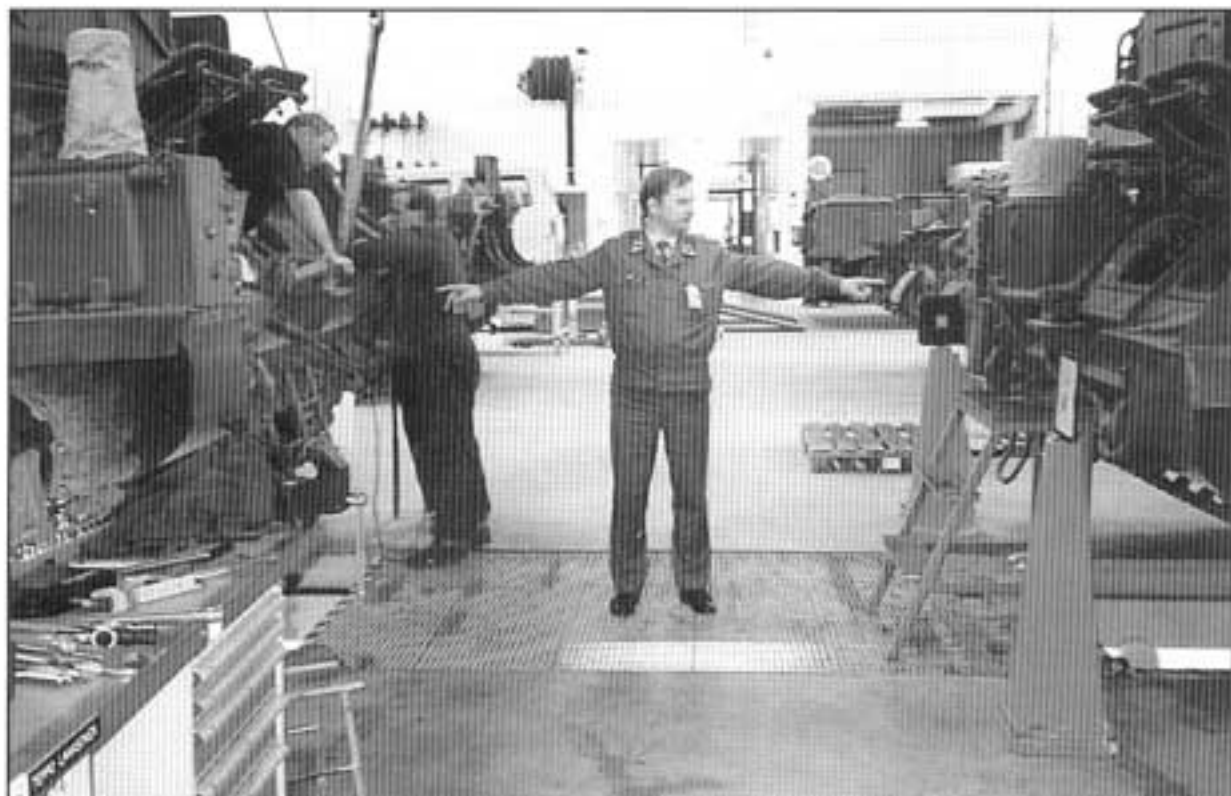
Onnettomuutta edeltäneessä tilanteessa latauslavetti ja ohjuslavetti oli pysäköity halliin etuosat vastakkain noin 1,7 metrin etäisyydelle toisistaan. Latauslavetin ylälavetti oli käännetty poikittain vaunun rungon suhteen latauslavetin moottoritilassa tehtävien huoltotöiden takia.

Kuva 3. Lavettien väli (noin).

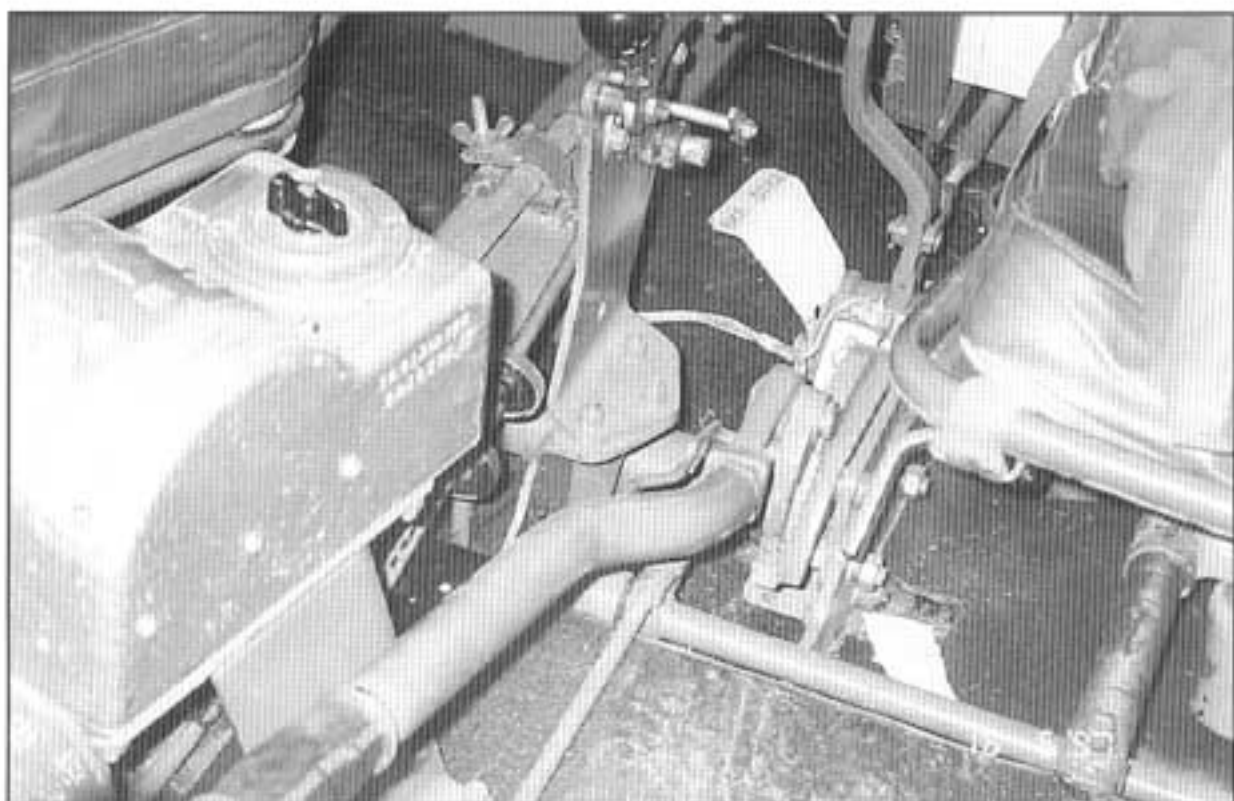
2) suunnanvalitsimien epäloogisuus ja ns. neljäs asento. Suunnanvalitsimen asennot ovat; nuoli eteen = eteenpäin liike, nuoli oikealle = taaksepäin liike, nuoli taakse = eteenpäin liike ja nuoli vasemmalle = kääntö alustan keskipisteen ympäri (kuva 4)

Onnettomuus oli monen eri tekijän aiheuttama tapaturma, jossa ratkaisevin tekijä oli ajajan inhimillinen erehdys suunnan valitsimen käytössä. Ajaja valitsi vahingossa eteenpäin johtavan liikesuunnan vaikka oli tarkoitus peruuttaa vaunu ulos. Ajaja ei odottanut

Kuva 4. Suunnanvalitsin osoittaa käntöä.
