Työpaikkaonnettomuuksien tutkinta (TOT)

5/97

Rakentaminen

Lämpöputkien hitsausta suorittanut putosi A-tikkaiden kaatuessa, löi päänsä betonilattiaan, menetti tajuntansa ja sai kuolettavat palovammat hitsauspolttimen sytyttämistä vaatteista

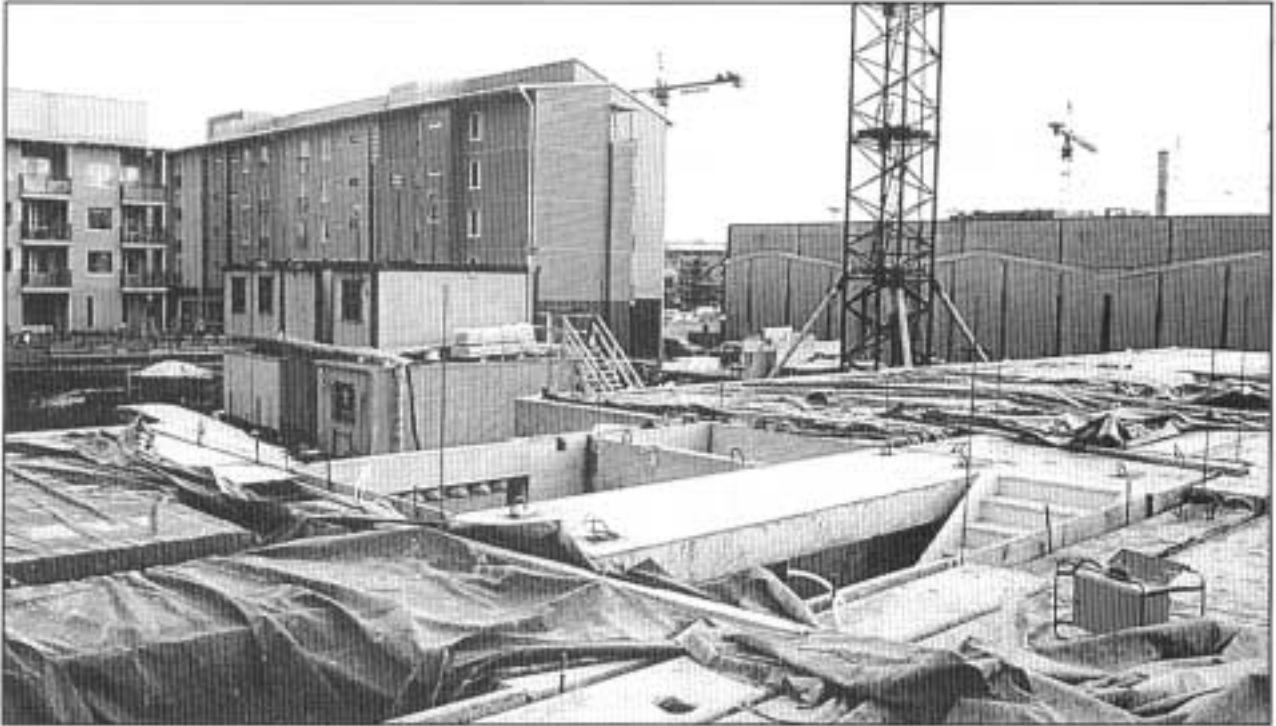
NN oli pudonnut tikkaiden kaatuessa ja hänen vaatteensa olivat syttyneet palamaan. Palo oli niin voimakas ja levinnyt koko vartalon alueelle, ettei paikalle saapuneet työoveritkaan ehtineet pelastaa häntä. NN menehtyi palovammoihin (kuvat 1–4).

Kuva 1. Tapaturmapaikka oikeassa reunassa näkyvien portaiden alla.

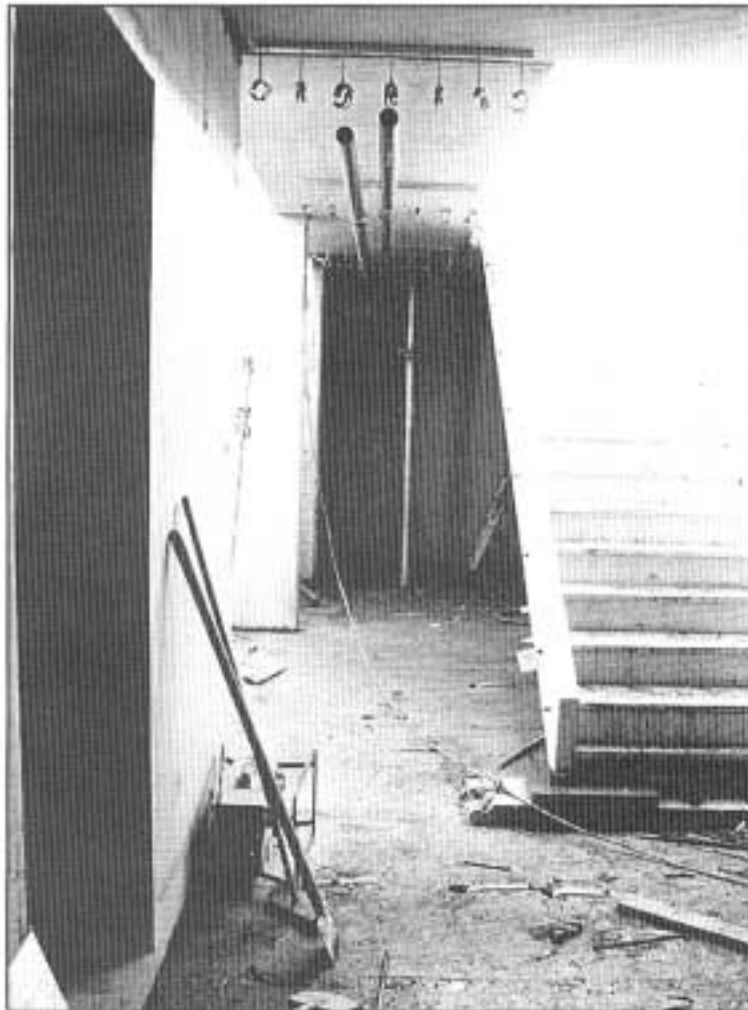
Kuva 2. Valokuva tapaturmapaikan suuntaan.

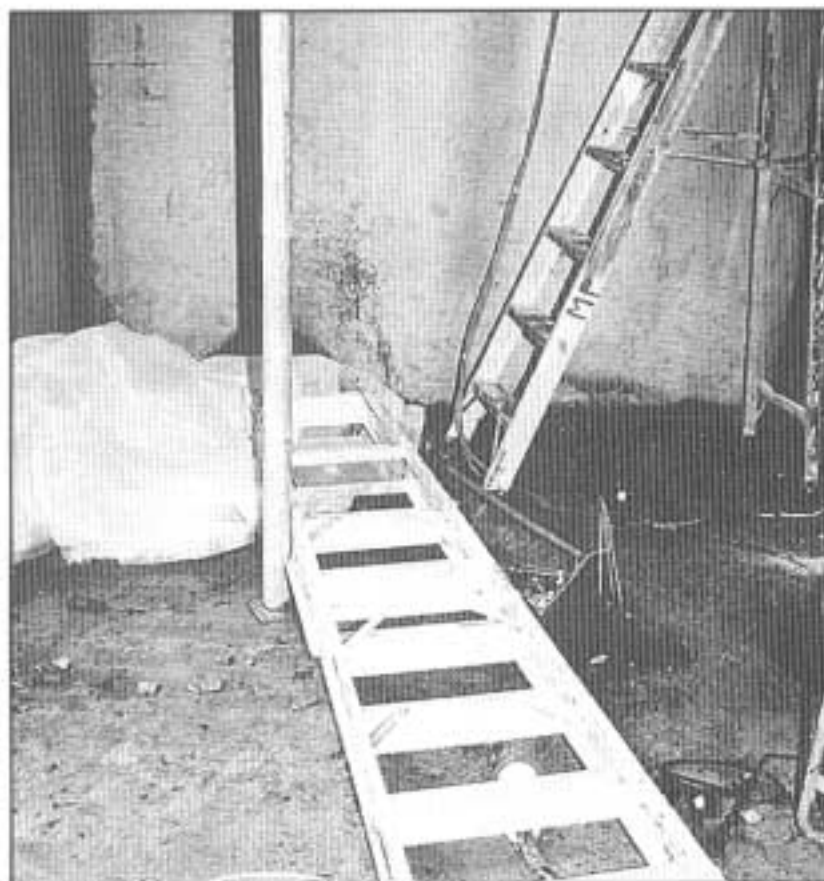
Työkohteessa oli kahdet A-tikkaat, joista toiset pystyssä työpisteen vieressä ja toiset kumollaan vahingoittuneen vierellä.

Kuva 3. A-tikas lavastetusti alkuperäisessä paikassaan.

liittyvät erityisvaatimukset kuten ylhäällä, siirrettävien työtasojen varassa tapahtuvat työvaiheet tulee järjestää niin, että tasojen seisontavakavuus on varmistettu. Tikkaat eivät ole työtaisoja.

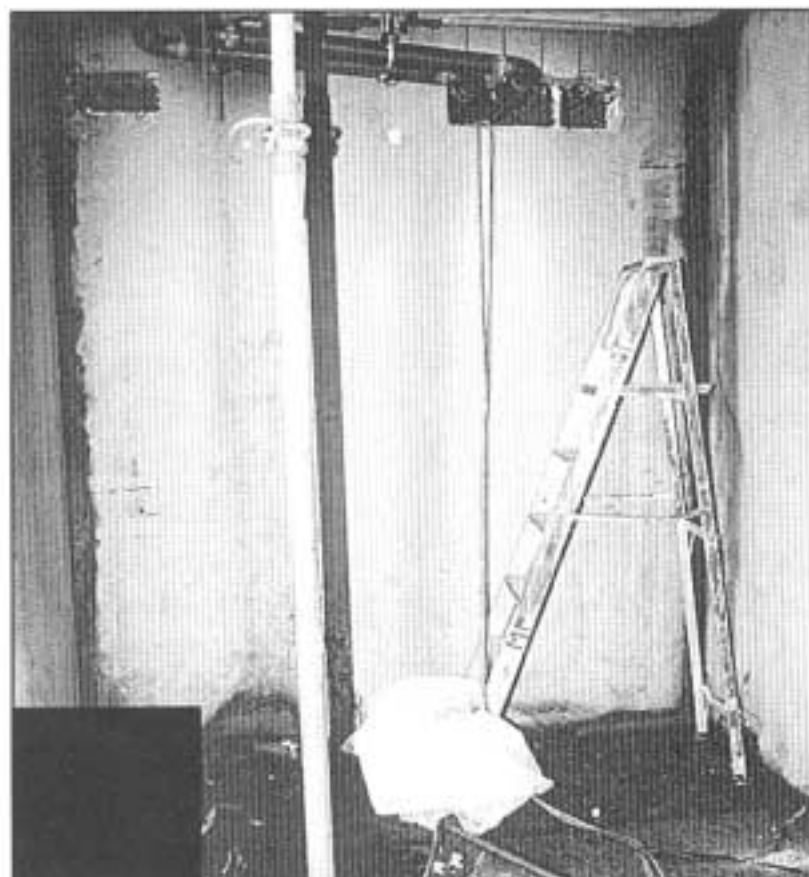
Kuva 4. Lähikuva, jossa kaatunut kuvan 3 A-tikas on poistettu.

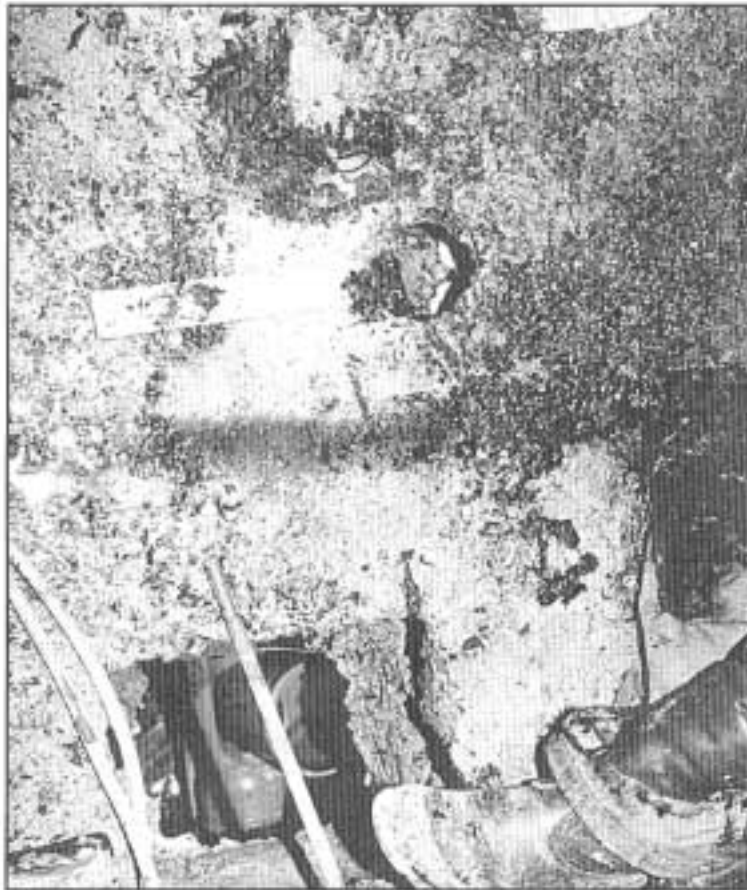
Kohteen betonilattiassa oli viemäristön läpivientiaukko, joka oli suojattu irtonaisella vanerilevyllä. Vanerilevy oli (ilmeisesti) tapaturman sattuessa poissa läpivientiaukon päältä.

On mahdollista, että NN:n liikkussa ovat tikkaiden jalat siirtyneet, toinen osunut aukkoon ja tikkaat kaatuneet vieden NN:n mukanaan (kuva 5).

Aukko oli lattiakaivo. Kerrotun mukaan lattiakaivoja oli tarkasteltu, mutta tarkempaa tietoa miksi ja kenen toimesta, ei ole. Tällaisen yhteydessä on suojat voineet jäädä asentamatta takaisin.

Kuva 5. Lattiassa oleva viemäriaukko.

Holvien läpiviennit (kulku ja työtaisoilla olevat aukot) tulee suojata paikallaan pysyvillä suojakansilla tai vastaavilla.

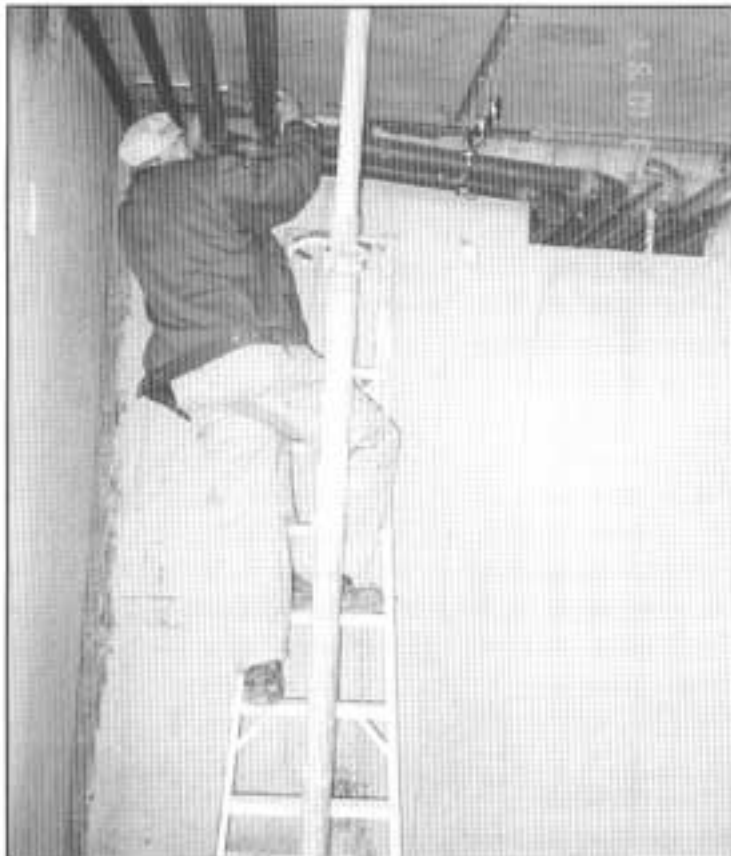
Putkilingja siirtyi porrashuoneen perältä noin metrin samansuuntaisena. Tästä johtuen porrashuoneessa oli useita hitsattavia liitoksia (kuva 6).

Kuva 6. Mahdollinen työasento tapaturman sattuessa.

Teknisen järjestelmän suunnittelussa on otettava huomioon myös asennuksen vaatimukset; asennus on voitava tehdä turvallisesti vähentämällä työtaisoilta tehtävää hitsausta esihitsaamalla osia ja sijoittamalla liitokset sellaisiin tiloihin, joissa työ on mahdollista tehdä esim. ilman putoamisvaaraa.
