Työpaikkaonnettomuuksien tutkinta (TOT)

7/97

Rakentaminen

Liimapuupalkki putosi liiketalon laajennustyömaalla tuelta toisen palkin noston yhteydessä, jolloin pudotessa rikkoutuneen palkin osa iski metallimiestä päähän.

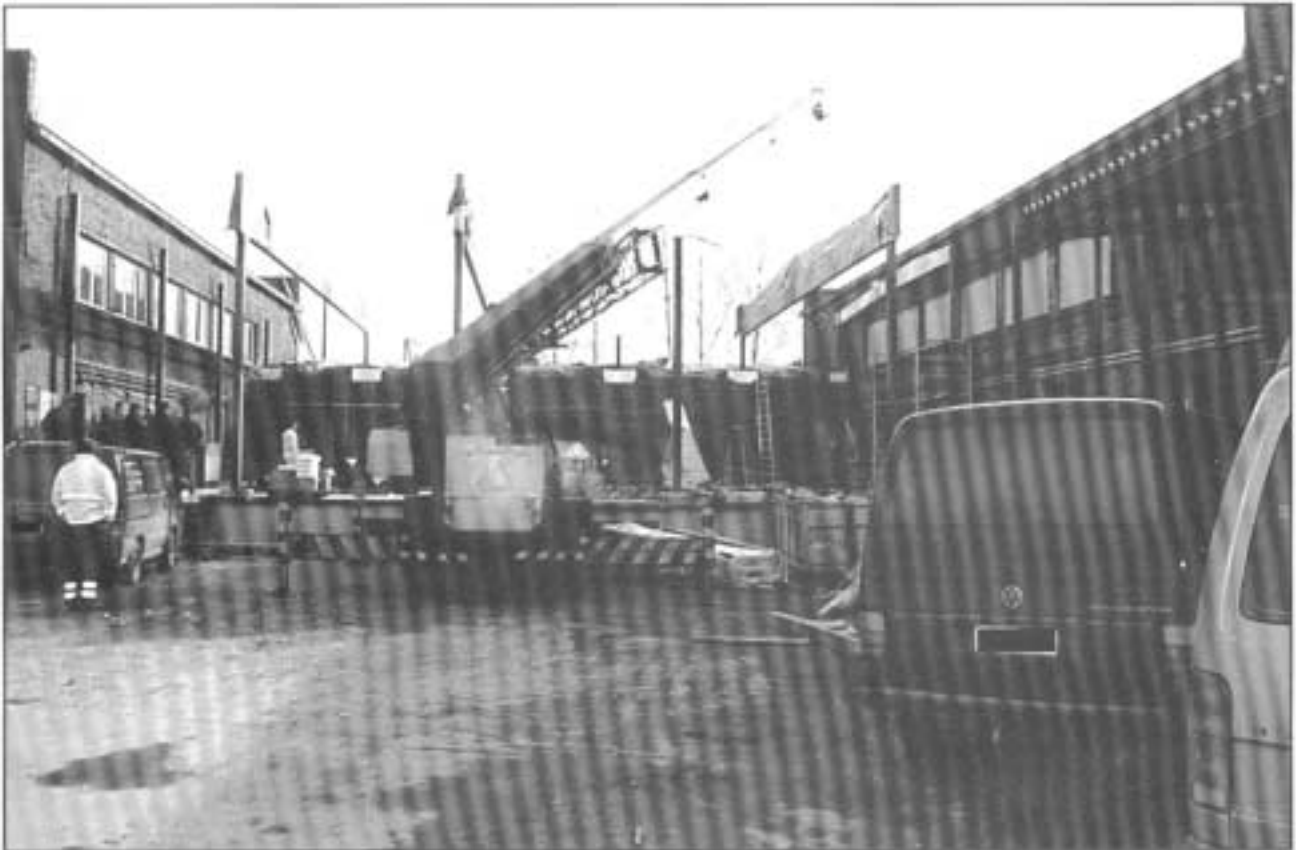
Kuva 1. Nosturi tapaturmapaikalla siinä paikassa ja asennossa, johon se tapaturman sattuessa jäi. Äärimmäisenä oikealla palkki, jota paikalleen nostettaessa tapaturma sattui.

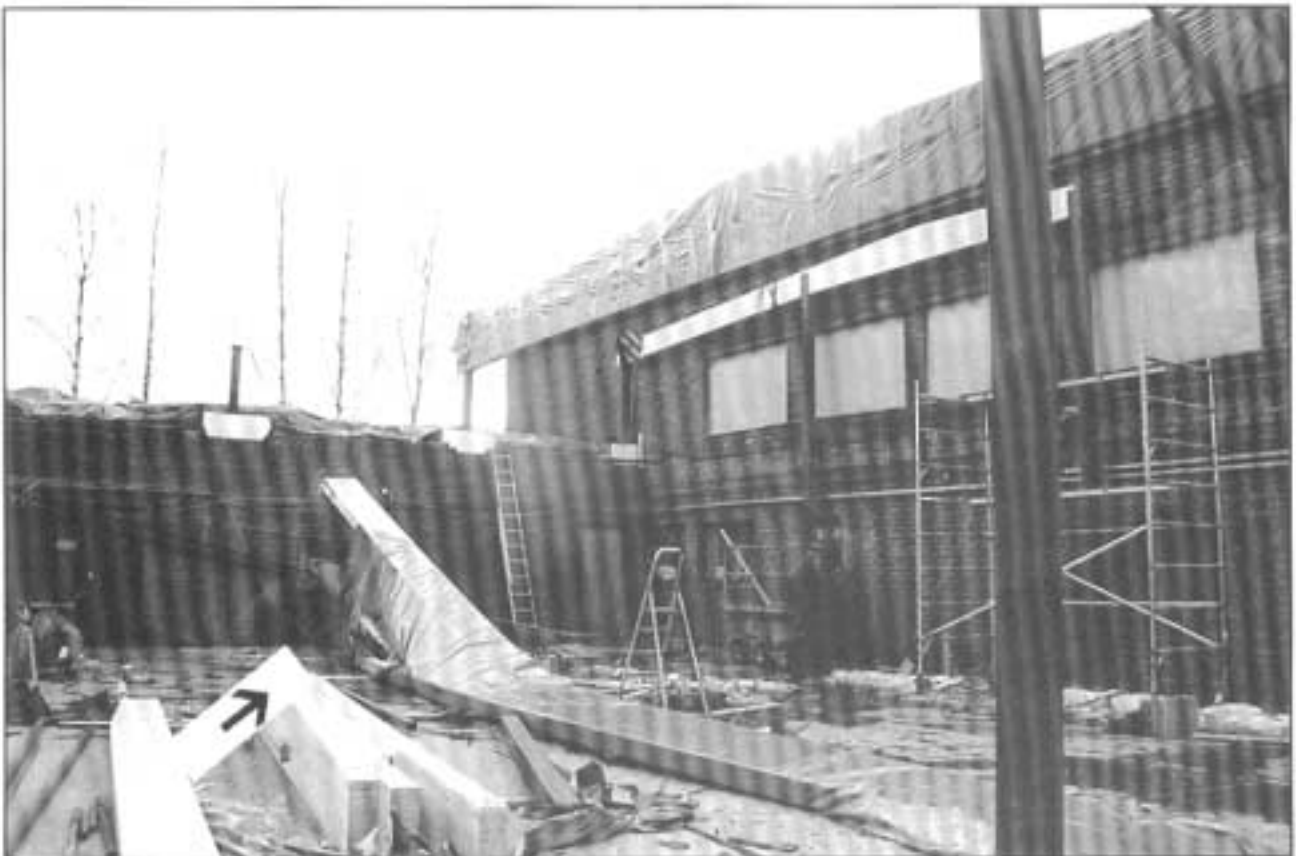
Tällöin aikaisemmin asennettu raskaampi palkki, joka oli noin 7,5 metrin etäisyydellä asennettavasta palkista, oli kallistunut, pudonnut ja rikkoutunut osiin.

Samanaikaisesti nostoalueen alapuolella metallimiehet palasivat kahvitauolta työkohteeseensa ja putoavan palkin rikkoutunut osa osui toiseen metallimieheen NN:ään.

Kuva 2. Alas pudonnut palkki, joka osui N.N:ään. Nuoli osoittaa tapahtumapaikkaa.

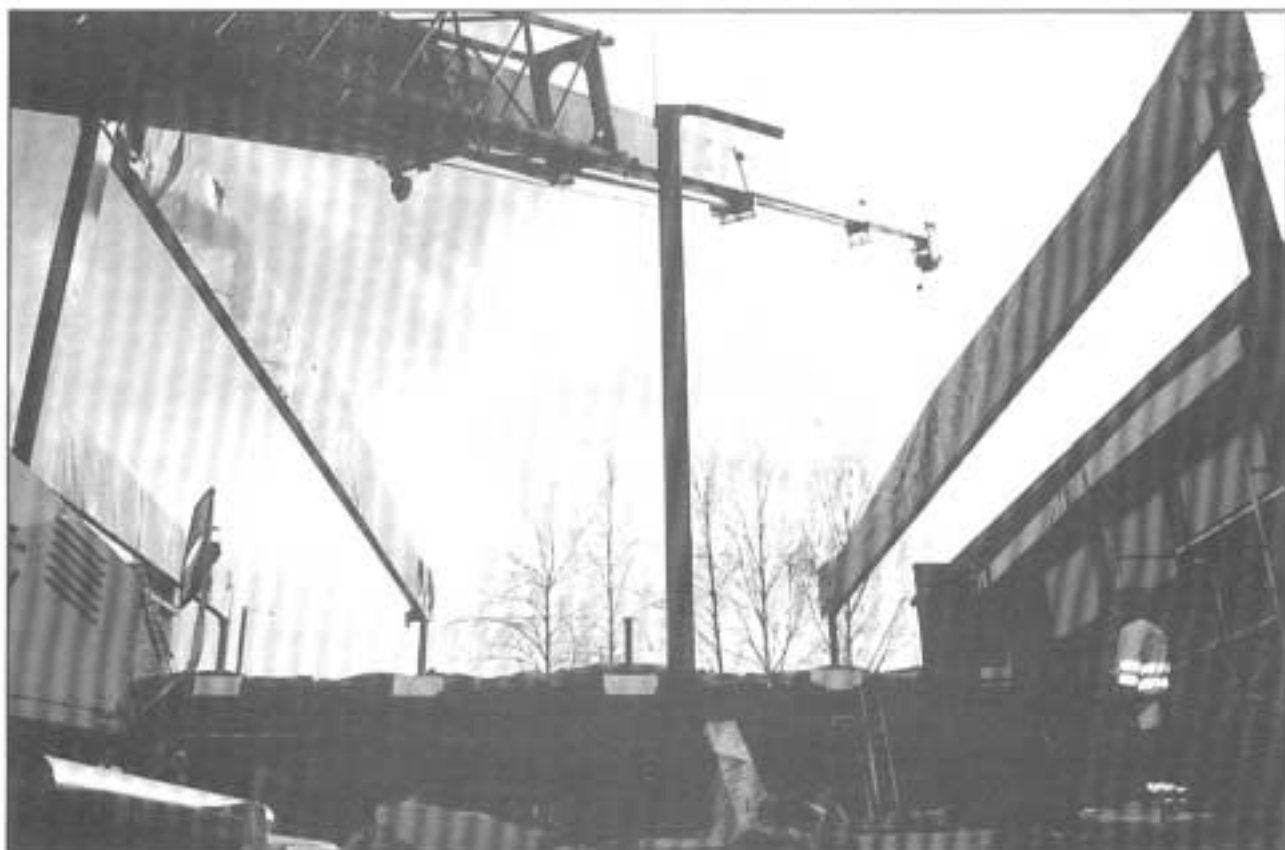
Palkit olivat tuettu tilapäisesti asennustyön ajaksi. Liimapuupalkit asennettiin teräspilarien päihin ja niiden päästä ylöspäin hitsattujen lattarautojen muodostamaan hahloon. Asennustyön aikana palkkien kiinnitys lattarautoihin oli tehty väliaikaisesti muutamalla 90 mm:n teräsnaulalla, jotka oli taivutettu lattaraudan päälle.

Palkkien lopullinen kiinnitys pulttaamalla oli tarkoitus tehdä myöhemmin samana päivänä. Pudonneen palkin lattarautakiinnitys oli vääntynyt ja tämä oli mahdollistanut palkin kaatumisen. Palkkien sitominen yhteen tai lopullisen kiinnityksen teko asennustyön yhteydessä olisi voinut estää onnettomuuden.

Palkin kaatumisen ja sen myötä katkeamisen aiheutti nosturin puomi, joka osui palkkiin ja ilmeisesti samalla painoi palkkia alaspäin. MM teki ilmeisesti virheliikkeen silloin, kun hän löysäsi asennusliinoja.

Kuva 3. Nosturin puomi. Keskellä tuet, joilta palkki putosi.

Liimapuupalkkien työnaikaiseen tuentaan tulee kiinnittää huomiota. Työnaikainen tuenta tulee järjestää luotettavasti esim. tekemällä palkkien lopullinen tuenta asennustyön yhteydessä.

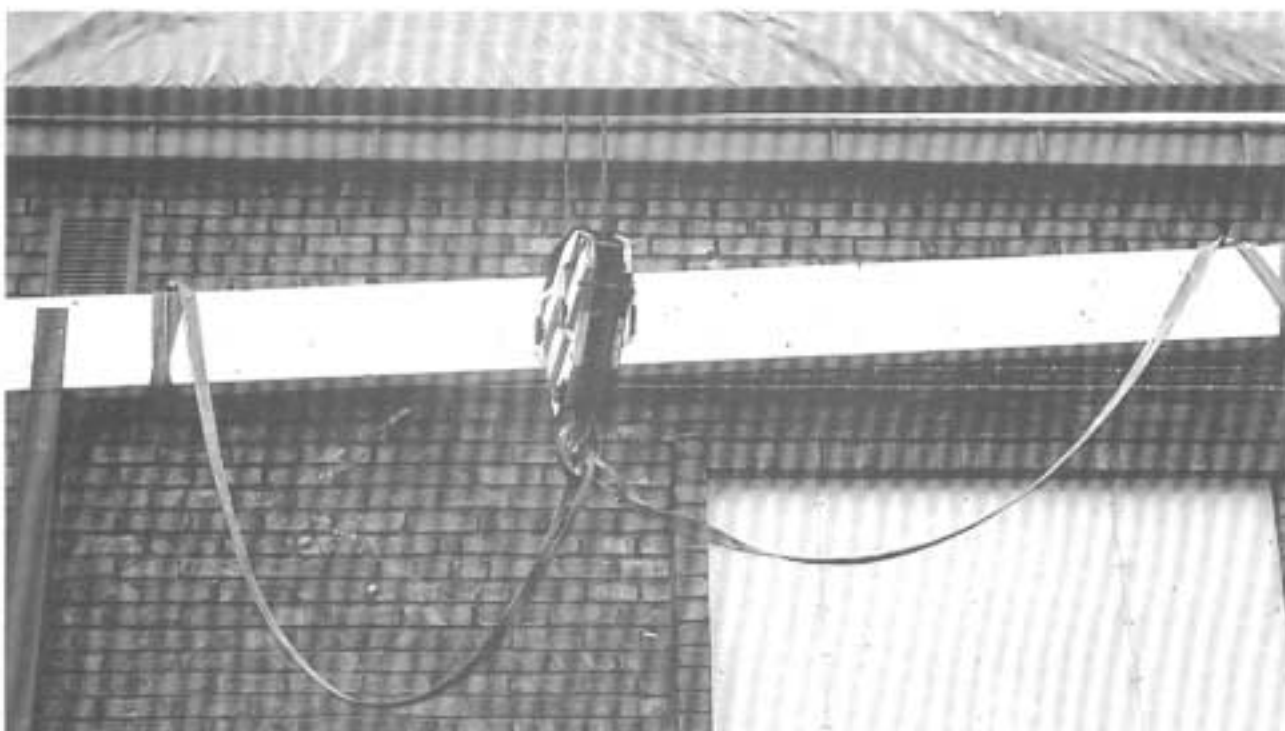
Kuva 4. Palkki, jota paikalleen nostaessa tapaturma sattui.
