31/92 Vesikaton ruoteita naulattaessa putosi aluskatteen läpi betonilattialle

työpaikkaonnettomuuksien tutkinta (TOT)

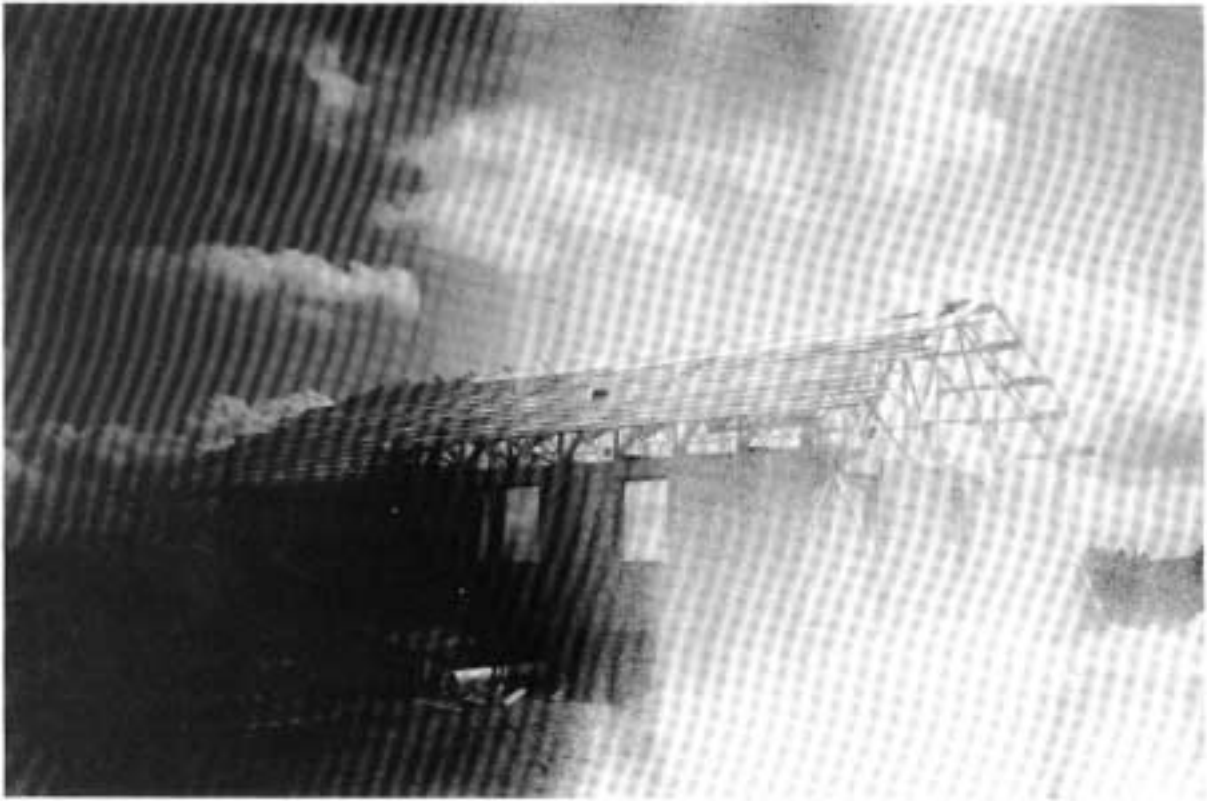
Kuva 1. Yleisnäkymä rakenteilla olevasta omakotitalosta.

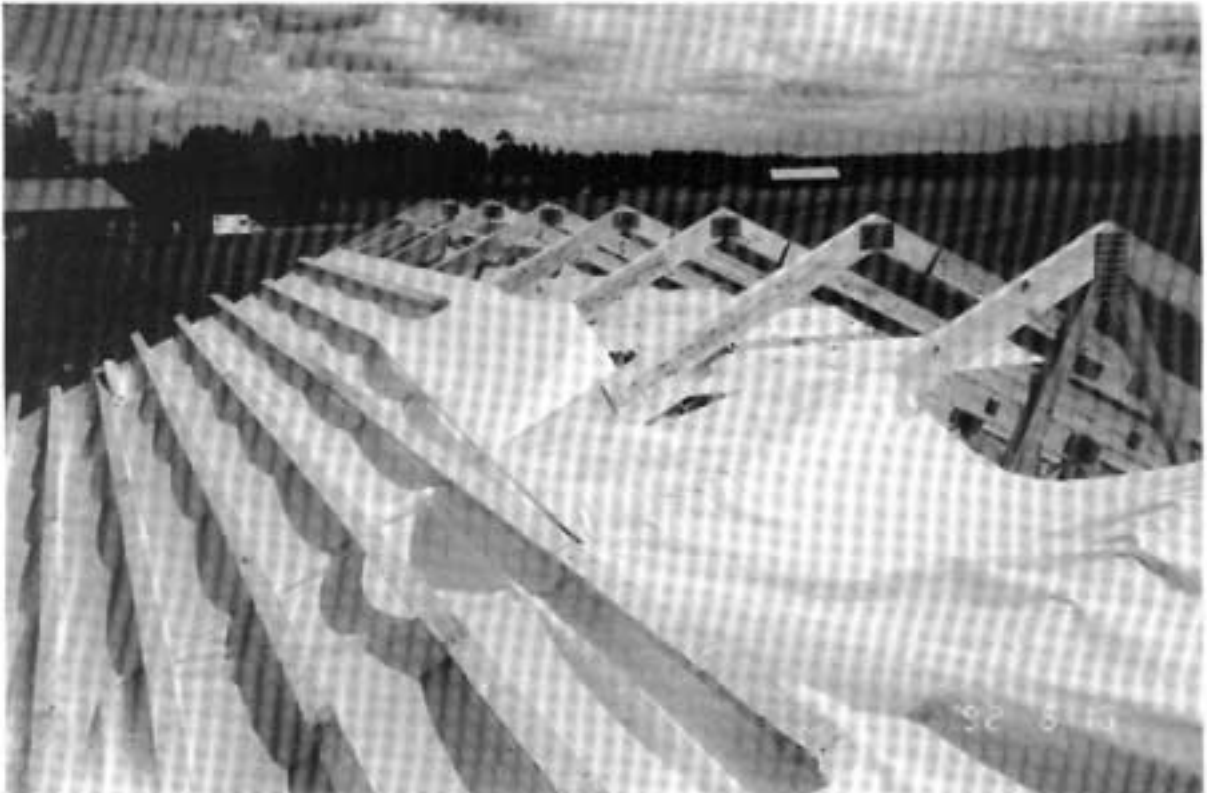
Taloa pystyttävän urakoitsijan työryhmään kuului kaksi kirvesmiestä N.N ja K.K, jotka omistivat ko. pystytysyrityksen. Heillä oli apunaan kolmas itsenäinen yrittäjä M.M. Kaikki talon pystytykseen osallistuneet henkilöt olivat itsenäisiä yrittäjiä, joten heihin ei sovelleta työturvallisuuslakia. Miehet olivat saaneet talon pystytyksen vesikattovaiheeseen. Katolle oli nostettu kattotuolit paikalleen. Kattotuolien päälle oli levitetty aluskate. Aluskatteen päälle oltiin asettamassa kattoruoteita, jotka naulattiin kiinni kattotuoleihin. Ruoteet naulattiin 30 cm:n päähän toisistaan. Työtä suoritettiin lähtien räystäältä katon harjaa kohti. Ruoteitten naulaus läheltä räystästä tapahtui tikapuilta ja sen jälkeen ruoteitten päältä käyttäen ruoteita tikapuina. (Kuva 2) Miehet naulasivat jokainen samaa ruodetta omalta kohdaltaan.

Kun työ oli edistynyt jo lähelle katon harjannetta, N.N horjahti kurottaessaan nau-laamaan ruodetta ja putosi aluskatteen päälle. Aluskate repesi viereiseen kattotuoliin kiinnitetystä liitoskohdasta ja N.N putosi 4,9 metriä alempana olevalle betonilattialle. Paikallet kutsuttu lääkäri kertoi, että N.N oli kuollut välittömästi.

Kuva 2. Vesikatto, jossa osa ruoteita paikallaan. Kuvassa keskellä kohta, josta NN putosi. Hänen viimeeksi naulaamansa ruode jäi kesken kiinnityksen.

Vesikaton rakennusvaiheessa tulisi työmaalle rakentaa kunnolliset kulutiet kattorakenteiden päällä liikkumista varten. Työtelineiksi voi esimerkiksi rakentaa kevyitä laudoista koottuja alustoja, joita voi helposti siirrellä työn edistymisen mukaan.

Vesikattotyön ajaksi voi kattoristikoiden päälle asettaa irtolankkuja. Tällöin mahdollinen putoaminen ei tapahtuisi lattialle asti vaan lyhyen matkaa lankkujen päälle.

Kattotöissä tulisi mahdollisuuksien mukaan käyttää turvavaljaita putoamisen estämiseksi.

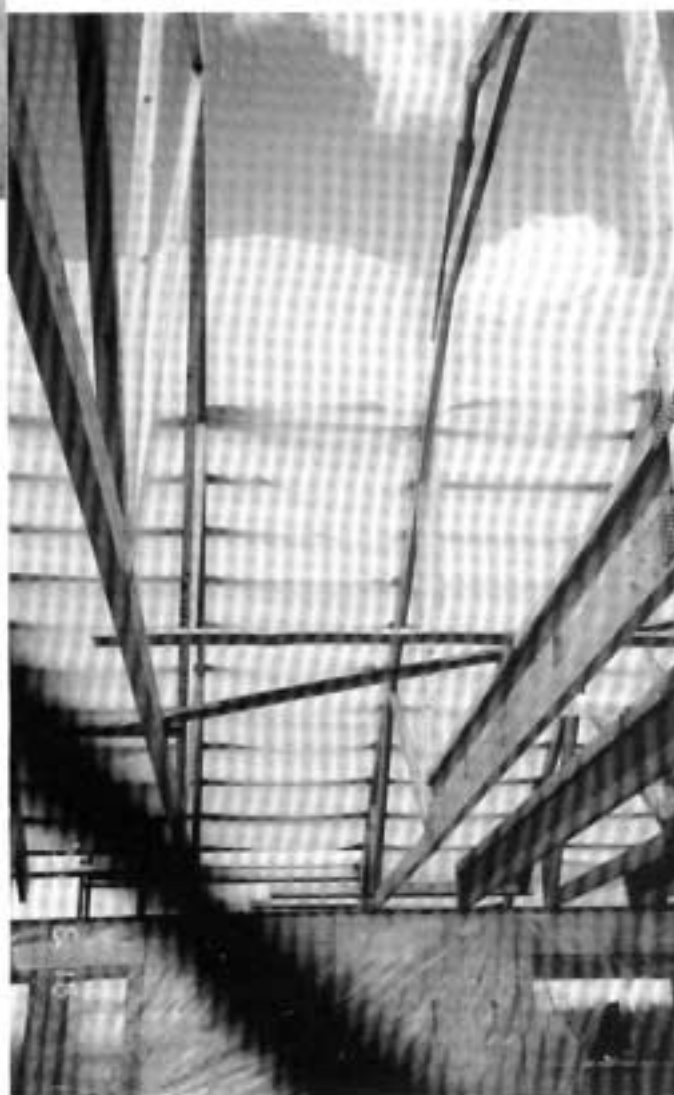
Kuva 4.
Vesikattoa ja revennyt aluskatteen kohta alta päin.
