35/92 Henkilönostokorin murtumisen
johdosta kuolemaan johtanut
työtapaturma

työpaikkaonnettomuuksien tutkinta (TOT)

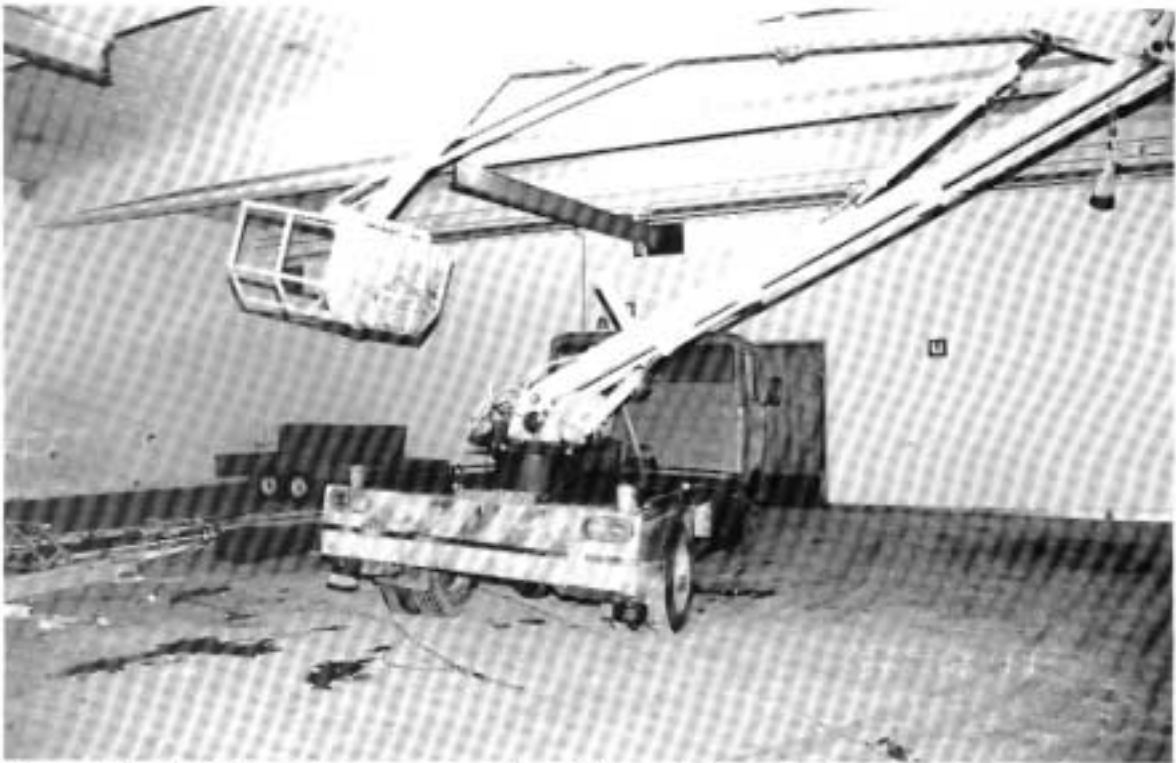
Kun N.N oli saanut leikattua palkin kokonaan irti ja palkin paino joutui kokonaan nostokorin kaiteen varaan, nostimen ylätukivarsi taittui noin 1,5 metrin päästä henkilönostokorista palkin painon johdosta (kuva 1). Taittumiskulma oli noin 120°. Sekä N.N että palkki putosivat noin 4 metrin korkeudelta betonilattialle. N.N löi päänsä betonilattiaan. Tapaturma huomattiin putoamisesta johtuvista äänistä. Paikalle soitettiin ambulanssi, jonka miehistö antoi ensiavun ja toimitti N.N:n sairaalahoitoon. Hän kuoli sairaalassa tapaturmasta saamiinsa vammoihin vajaan viikon kuluttua.

Kuva 1. Nostolaite tapaturman sattumisen jälkeen. Katossa kohta, mistä kiskonpätkä on leikattu pois.

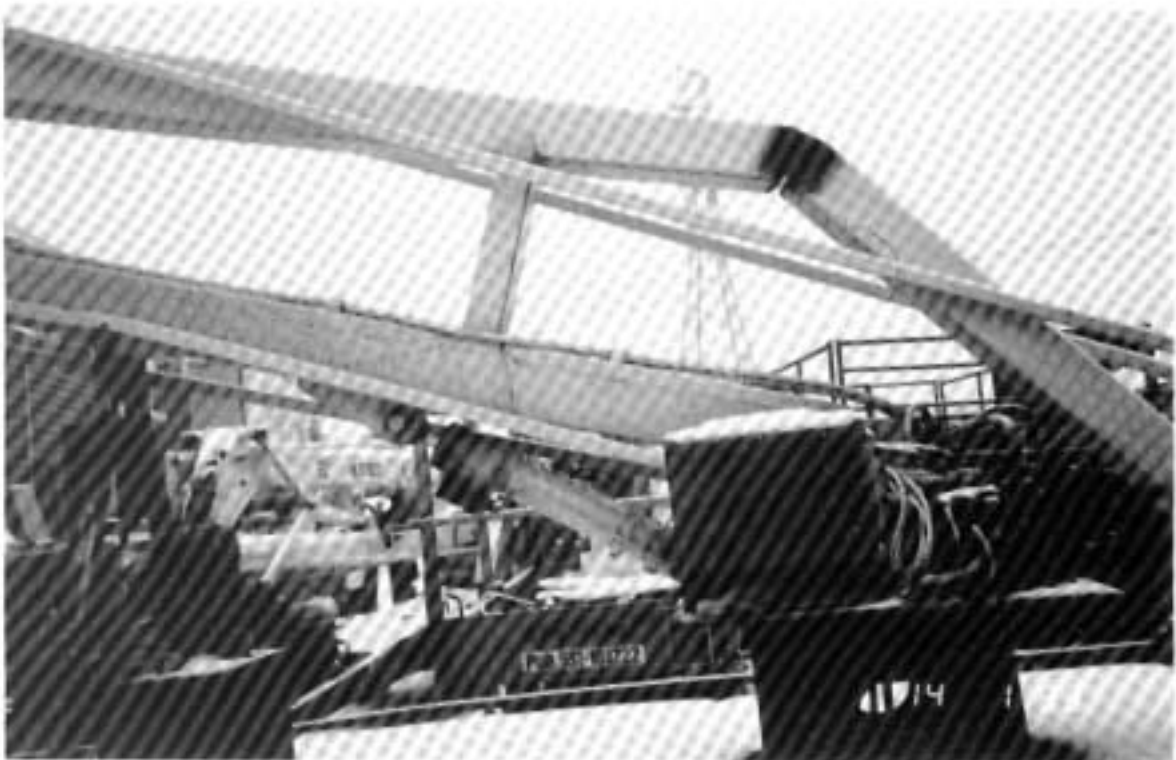
Tutkimuksen mukaan nostimen vaurioituneeseen kohtaan syntyy plastinen nivel (kohta, josta palkki on taittunut voimakkaasti), kun kuormauksena on henkilökuorman lisäksi 143 kg:n painoisen palkin aiheuttama heilahduskuorma. Laskelmien perusteella heilahduskuorma on noin 1,7 kertainen staattiseen kuormaan nähden. Nivel syntyy vaurioituneeseen kohtaan, koska siinä on pienempi ainepaksuus kuin puomin tyviosassa (kuva 2).

Kuva 2. Nosto laitteen yläpuomi taittumiskohdastaan lähikuvassa.
